# 高温天气下某环形异形桥偏位及支座病害分析

**摘 要:** 以南昌市某环形立交桥为工程背景。其主桥为大圆盘带匝道主梁结构, 主桥与匝道采用牛腿连接, 在高温天气下发生朝北偏位, 且随着运营时间增加朝北偏位越来越大, 导致桥墩倾斜开裂、支座销钉剪坏、TD 匝道偏转等病害。通过长达三年的监控位移数据研究和有限元模型计算分析, 发现牛腿内支座失效是导致病害的主要原因, 并得到了主梁南北位移的运动规律、TC1 牛腿内板式橡胶支座和 ZX159 伸缩缝顶死的警戒温度。为了解决桥梁病害, 建议切除匝道牛腿, 新增桥墩支承, 解除主桥梁端约束, 使主桥与各匝道分离受力变形。

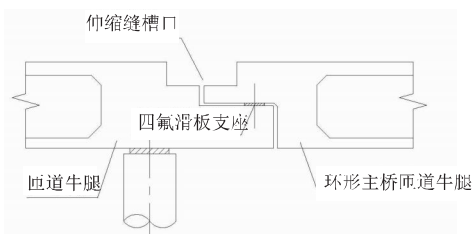
图 2 主桥与匝道牛腿连接图

橡胶支座进行更换。从建成至今, 板式橡胶支座使用约 25 a, 已达到支座使用寿命, 橡胶支座可能老化。从图 2 可知, 牛腿内支座无支座垫石, 空间小、泥沙容易堵塞难以清理且施工质量难以保证, 容易导致支座被泥沙包裹影响支座滑移和变形。因此, 橡胶支座老化或者被泥沙包裹是可能导致桥梁病害的主要原因。

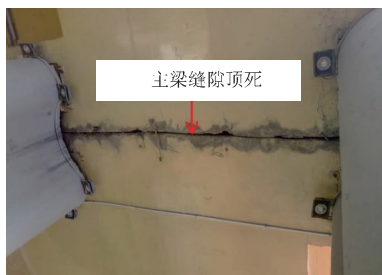
图 3 ZX159 主梁缝隙顶死之实景

(1) 高温时, ZX159 墩处出现梁体和伸缩缝顶死现象, 如图 3 所示。2014 年 7 月, TA3-2、TB1-2、TD2-2 和 TE2-2 单向支座完全顶死, 其中 TD2-2 单向支座位移出现突变, 梁体继续向北移动; 2016 年 7 月, 检查发现 TD2 墩单向支座销钉

为进一步研究主桥位移与温度的关系,建立 ZX159 端南北位移与温度的关系图,如图 15 所示。当温度低于 25℃时,ZX159 端南北位移与温度线性相关性较好;当超过 25℃时,线性相关性交差;当温度超过 30℃后,ZX159 端朝北位移增加趋于水平线。结合图 11 和表 3 可知,当温度低于 25℃时,主桥能伸缩变形较为正常;当温度超过 25℃时,TC1 牛腿内橡胶支座顶死,导致梁体朝北位移突然增大,可将 25℃作为 TC1 牛腿内橡胶支座顶死的警戒温度;当温度达到约 30℃时,ZX159

伸缩缝顶死,随着温度升高,梁体的位移通过南北两侧相邻桥跨的桥墩变形和 TC1 牛腿内橡胶支座剪切变形产生,梁端增加变形减小。因此,可将 30℃ 作为 ZX159 伸缩缝顶死的警戒温度。

考虑顶升更换牛腿内板式支座、清理牛腿缝隙内垃圾,能短期内确保桥梁运营正常,但牛腿内容易滞留泥沙等垃圾包裹支座,不能从根本上解决牛腿支座病害问题。现建议采用切割匝道下牛腿,在环形主桥匝道牛腿下新建桥墩支承,桥墩顶部设双向活动支座适应环形梁的双向位移特性,具体如图 16 所示。牛腿切割后,必须对切割钢筋表面涂刷渗透型阻锈剂,采用环氧砂浆封闭保护处理。

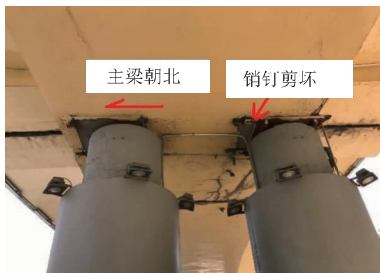
图 4 TD2 支座剪坏滑移之实景

剪坏,如图 4 所示。

ZX159 朝北位移为 -56.33 mm;最低温为 7℃时,TD2 朝北残余位移为 66.8 mm,ZX159 朝北残留位移为 33.5 mm。通过对比图 10 和图 11 可知,随着运营时间的增加,梁体朝北积累偏位,TD2 端朝北偏位越来越大,相接 TD 匝道旋转偏位越来越严重,TD2 墩顶支座存在滑出主梁的风险;TD2-2 单向支座剪坏导致 TD2 端横向缺少约束,侧向变位从 25 mm 增大到 51.47mm,朝着更不利方向发展。

(2)随着运营时间增加,主桥朝北偏位越积累越大,带动 TD 匝道梁一起朝北偏转。TD2-2 单向支座剪坏使 TD2 梁端侧向位移增大,梁体位移朝着更不利方向发展。

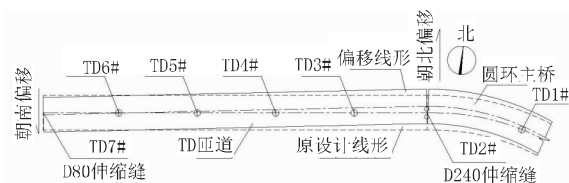
图 5 TD 匝道跟随主桥偏转示意图

(2) 环形主桥偏位带动 TD 匝道主梁发生偏转, 朝北位移, 具体如图 5 所示; 其余位置环形主桥与匝道主梁在牛腿位置均发生错缝。TD1 墩顶双向支座上下钢板错位量达 64 mm, TD2 双向支座错位量达 114 mm, TD3 梁体错位达 66 mm, 梁体朝北位移; TD6、TD7 梁端朝南位移, TD 匝道梁体发生偏转。

综上可知,主桥在温度较低时,牛腿内四氟滑板支座有一定的滑动空间,对主桥约束较小,主桥基本能正常变形;当超过 TC1 牛腿内支座顶死警戒温度时,主桥突然朝北位移,联动相接 TD 匝道一起朝北偏移;当超过 ZX159 伸缩缝顶死警戒温度时,主桥的变形传递给南北两侧相邻桥跨主梁和桥墩。

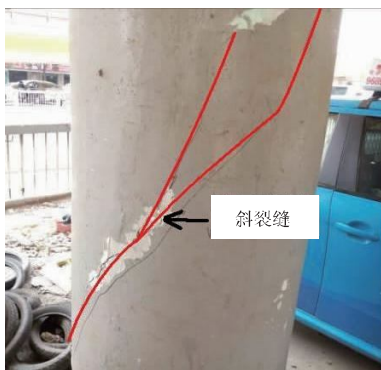
图 6 TA3-2 桥墩开裂之实景

(3) 2014 年, TA3-2 桥墩发生倾斜开裂; 2017 年 5 月, TD5 桥墩发生剪切开裂。如图 6、图 7 所示, 桥墩裂缝均为斜裂缝。

从表 3 可以得出,工况 1 状态下,TA、TB、TD 和 TE 匝道牛腿内四氟滑板支座失效,相应的牛腿内单向支座和桥墩承受一定的水平力;工况 3 状态下,TC1 牛腿内四氟滑板支座失效,TA、TB、TD 和 TE 匝道牛腿内单向支座反力急剧增大;工况 5 状态下 TC1 和 ZX159 伸缩缝顶死,两端顶力太大,不符合实际受力情况,变形位移必定传递给相邻跨。可知,TA~TE 牛腿内板式橡胶支座失效,在高温天气牛腿下的单向支座和桥墩承受较大水平力,可能会导致桥墩倾斜开裂和支座销钉剪坏滑移,计算与现场实际病害吻合。

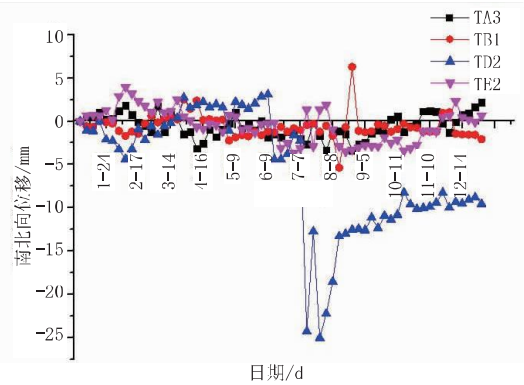
图 11 2014 年 TA3/TB1/TD2 和 TE2 端南北位移图(南为正)

如图 11 和图 12 所示，降温到 3℃时,TB1、TD2 端朝北位移,ZX159、TA3、TE2 端朝南位移,ZX159 朝南位移达 8.8 mm,主桥内缩位移正常;从 3℃升温到 25℃时,TD2 端朝南位移,ZX159、TA3 端朝北位移，主桥膨胀位移基本正常;当升温到 30℃,TD2 端突然由南朝北位移;当最高气温 37℃时,TD2 端朝北位移达 25 mm,ZX159 端朝北位移达 32 mm,其余匝道端头均朝北位移;当降温至初始温度 9℃时,TD2 和 ZX159 端变形未能恢复初始状态,TD2 端残余位移约 9.6 mm,ZX159 端残余位移约 5.9 mm。

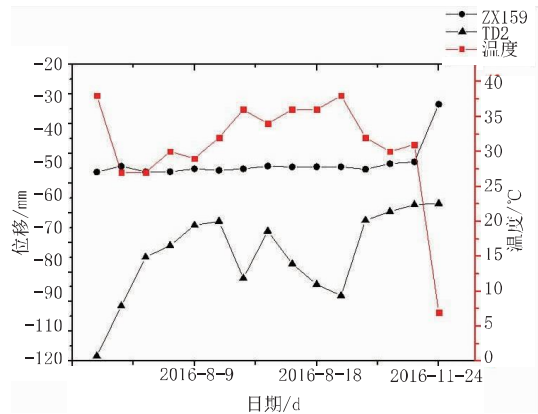
图 13 2016 年 8~11 月温度及 TD2 端南北位移图  
(数据相对于 2014.1.7 位移,南为正)

如图 13 所示,2016 年 8 月~11 月监测数据,最高温 38℃时,TD2 朝北位移为 118.27 mm,
