本次监测试验的位置见图4、图5,TAM传感器放置于右洞的初衬的钢拱架侧面,T1传感器离开洞口为211 m,T5传感器离开洞口为231 m。图6为现场的照片。

本次试验时间为2018年8月15日至2018年8月22日。该时段右洞处于初衬施工阶段,没有爆破施工。左洞爆破施工时段,7 d时间内连续爆破6次,掘进了21 m。从离洞口215 m处掘进至236 m。因此,传感器可以直接监测相邻爆破点的钢拱架在爆破期间的形变<sup>[7]</sup>。

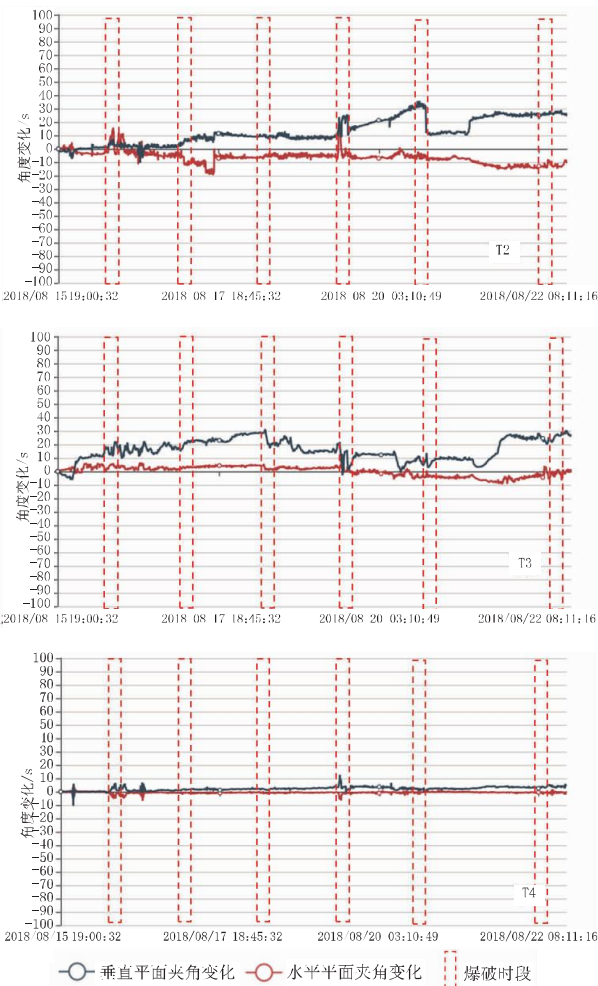
图7 测点T2至测点T4的折角变化值的时序监测结果

监测结果见图7、图8。图7所示夹角变化为当前相邻测点连线的夹角与初始状态的差值,图中的T1,T2,T3,T4表示为夹角中心点,例如T2代表测点T1和T2的连线与测点T2与T3连线的夹角的变化值。

对T2而言,第1至4次爆破所产生的变形均为弹性变形,即爆破后能恢复原来状态。第5次爆破后,其产生的垂直方向的形变没有恢复,具有滞后性。而第6次爆破,水平方向有弹性变形,垂直方向没有明显的影响;

对T3而言,第1次爆破后有明显的波动影响;对T4而言,第1和第4次爆破有明显的弹性变形,

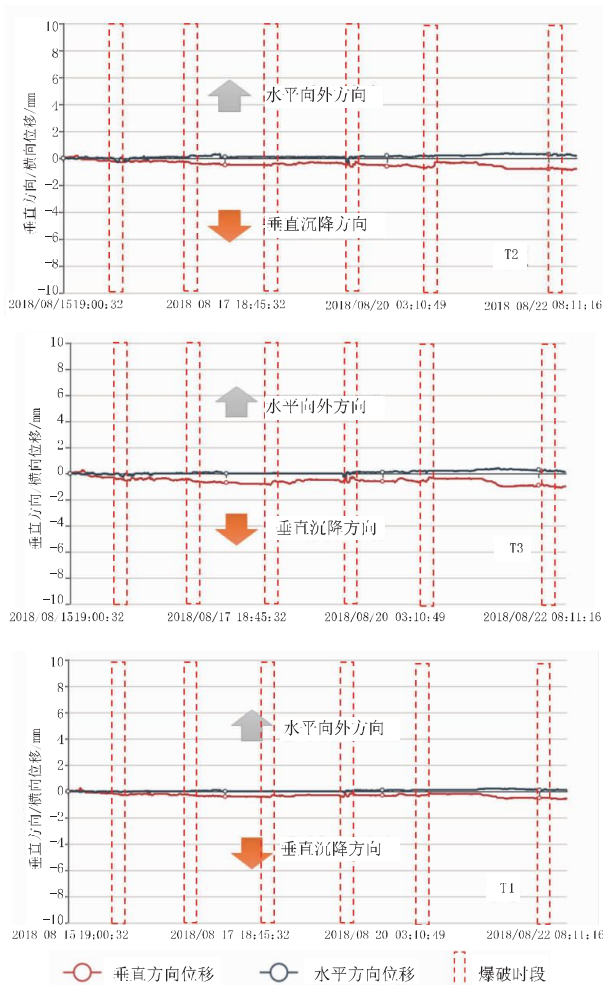
图8 T2至T4测点的垂直方向和水平方向位移的时间序列分布图  
其余4次爆破则没有明显影响。

(1)T2测点监测期间垂直方向缓慢下沉,产生了最大1 mm的沉降。同时,水平方向没有位移。在第5次爆破后,垂直方向呈现到了0.4 mm的反弹,

随后加速沉降恢复至爆破前位置。

(2)T3测点与T2测点类似,监测期间垂直方向缓慢下沉,产生了最大1 mm的沉降。同时,水平方向没有位移。在第5次爆破后,垂直方向呈现到了0.2 mm的反弹,随后加速沉降恢复至爆破前位置。

(3)T4测点监测期间垂直方向缓慢下沉,产生了最大0.5 mm的沉降。
