# 沙漠戈壁公路沥青路面裂缝成因分析及处治措施

**摘要:**我国沙漠戈壁公路在建成不久后路面病害就显现出来,特别是裂缝类病害,尤为严重。以G215国道柳园至敦煌公路沥青路面裂缝为例,横向裂缝、纵向裂缝广泛分布。调查分析裂缝的特征,分析出沙漠戈壁的极端气候,路面材料选择不当,盐渍土对路基、路面的侵蚀及过往施工质量问题是沥青路面裂缝病害的成因。根据裂缝形成的原因,提出沙漠戈壁公路沥青路面裂缝的处治措施,可为同类工程提供经验。

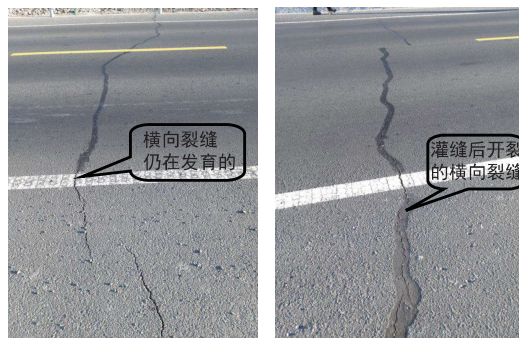
横向裂缝发育长度一般为3~6 m,少数已贯穿全幅(12 m);间距一般10~30 m一道,部分横向裂缝分布较为规律;缝宽且较顺直,缝壁无沉陷或松散现象,支缝极少。

绝大部分横向裂缝已在过往养护中进行过灌缝处理,采用骑缝灌缝方式,灌缝材料采用热沥青。而养护后一段时间内,部分裂缝又重新开裂,且有继续发育迹象(见图1)。

图1 沥青路面横向裂缝之实景

沥青混凝土可依据材料的高温稳定性和低温抗裂性来抵抗气温对路面的影响,但水稳基层作为半刚性材料,在温度变化较大的情况下,较易出现裂缝。面层层底拉应力过大时,就会反射至沥青面层形成反射裂缝。而且,沙漠戈壁区冬天温度很低,沥青面层温度应力来不及通过应力松弛抵消,逐渐积累,使沥青面层产生温缩裂缝<sup>[1]</sup>。横向裂缝大部分属于基层开裂反射裂缝或沥青层低温收缩产生的裂缝。因此,气温也是裂缝经过灌缝处治后仍会发育开裂的原因之一。

对于裂缝宽度较小的轻度裂缝,结合国内成功应用的经验,盐渍土地区的灌缝处治施工工艺大致如下:采用手动切割机对缝宽小于2 mm的裂缝扩缝,使其缝宽大于2 mm;以工程用水清洗裂缝,消除盐分对灌缝材料和路面材料的后续影响;用鼓风机清除缝中杂物,以免影响灌缝效果;采用密封胶灌缝。

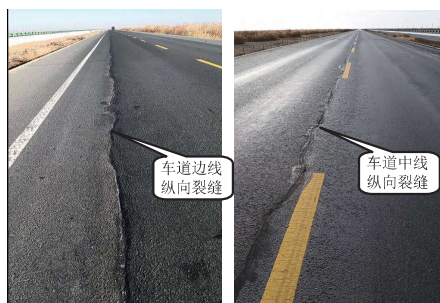
调查路段内的纵向裂缝较顺直,支缝较少,沿着路线方向发育距离较长,一般长 20 ~ 100 m,部分裂缝甚至达 1.5 km 长。裂缝缝宽一般为 0.5 ~ 2 cm,较为严重裂缝能达到 3 ~ 4 cm 宽。根据调查路段内的纵向裂缝有以下特点:纵向裂缝长度越长,缝宽越宽,沉陷或松散现象越严重。

绝大部分纵向裂缝已在过往养护中进行过灌缝处理。采用骑缝灌缝方式,灌缝材料采用热沥青。而养护后一段时间内,部分裂缝又重新开裂,且会继续产生凹陷,沉陷或松散现象愈发严重(见图 2)。

图 2 沥青路面纵向裂缝之实景

对于路基开裂导致的路面裂缝,挖除原路面面层后,采用小型钻机钻穿水稳层,钻入路基,进行竖向花管注水泥浆加固。通过花管注浆的方法,使得土体强度在注浆中得到提高,改善地层状态,提高路基的稳定性,减小路基不均匀沉降,把路面沉降控制在合理的范围内,达到预期的效果<sup>[4]</sup>。

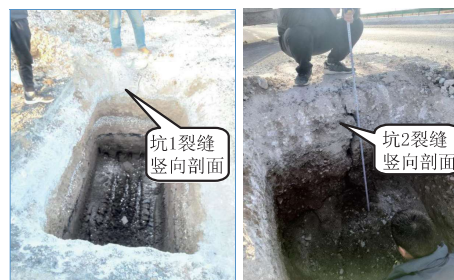
在柳敦公路升级改造开挖涵洞基坑处观察裂缝情况,发现裂缝贯通至碎石垫层处,而碎石垫层以下无裂缝发育。取路面结构层以下裂缝两侧填土检测含盐量,检测结果如表 2 所列。图 3 为沥青路面裂缝竖向剖面之实景。

图 3 沥青路面裂缝竖向剖面之实景

由检测结果可知,路床填土含盐量较少,路堤填土含盐量较高,说明裂缝形成的原因是由路基盐胀松胀,以及盐分随裂缝上升至路面,侵蚀路面材料两方面原因导致的。

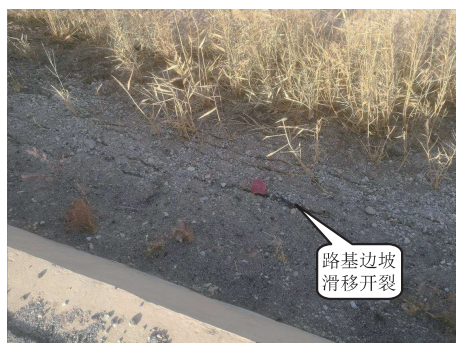
柳敦公路历史上经历过数次维修改造,路基由最初的9 m扩宽至现在的12 m,施工质量直接影响公路质量。路基拼宽施工质量不好导致路基不均匀沉降。不均匀沉降过大时,路面层底拉应力过大,导致路面形成长大纵向裂缝;路基隔断层施工质量不好导致盐分随毛细水上升至路基,盐渍土的盐胀松胀导致路面网裂;路基两侧边坡无防护,直接受到生态漫灌水冲刷,影响路基稳定,导致路基滑移,最终影响路面结构形成裂缝(见图4)。

图4 路基边坡滑移之实景

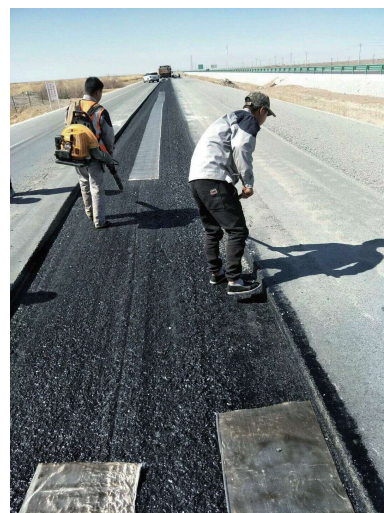
图5 沿缝抗裂贴之实景

缝外轮廓的裂缝发育方向铣刨病害范围内上、下面层并进行扩槽。扩槽铣刨后,采用大功率空压机将槽底、槽壁清理干净。接着,对槽底发育的裂缝进行密封胶灌缝。然后,在槽底裂缝上铺设抗裂贴,即在水稳层上铺设抗裂贴。最后,重铺路面面层。

抗裂贴是以工程纤维机织物为表面增强层,工程纤维毡为胎基,聚合物改性沥青为上下浸渍涂层,聚酯膜为底面隔离膜,具有自粘防水与抗裂等功能,被广泛运用于路面裂缝处治(见图5)。

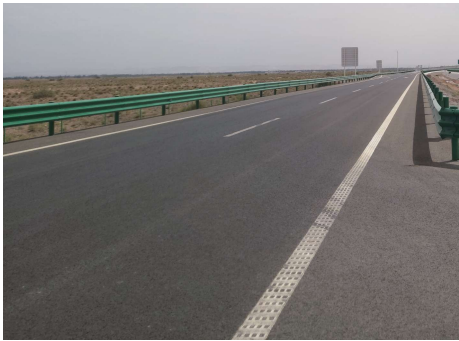
根据柳敦公路养护历史,处治前,基本每年均需进行灌缝处治,且处治效果不理想。经过以上几种措施处治裂缝后,根据跟踪观测,效果显著,路面裂缝不易再次开裂,耐久性得到较大提高(见图6)。

图 6 处治后路面效果之实景

在做好下部裂缝处治措施后,加铺SMA上面层。SMA属于骨架密实结构,是按照内摩擦角最大的原则,以间断级配的粗集料形成相互嵌挤的矿料骨架;然后按照空隙率较小的原则,以沥青玛蹄脂填充骨架的空隙,形成一种骨架密实结构的沥青混合料。SMA混合料的高温稳定性,低温抗裂性都优于AC混合料,而且SMA混合料构造深度大,抗滑性能好。因此,SMA混合料是沙漠戈壁公路比较好的面层材料选择。
