单箱多室连续梁桥病害能力及承载能力评估

本文依托某城市桥,该桥共由13联不同形式箱梁组成,结构总体布置为左、右两幅,主梁采用现浇预应力钢筋混凝土连续箱梁、连续钢箱梁、简支组合小箱梁,下部结构采用薄壁台、U形桥台形式,桥墩采用实体墩、盖梁柱式墩、桩柱式桥墩,其中待加固部位为1联A型标准跨径(4×33 m)预应力混凝土连续箱梁、1联B型标准跨径(3×33 m)预应力混凝土连续箱梁。设计荷载等级采用公路-I级。预应力混凝土连续箱梁部分桥面总宽33 m。道路等级为城市主干路。

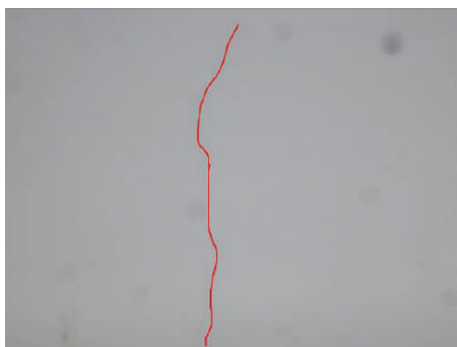
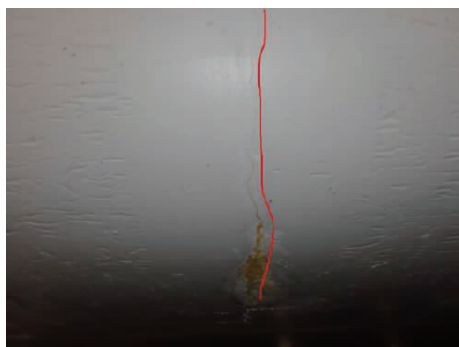
在检查中发现,箱梁腹板竖向裂缝,宽度小于0.15 mm裂缝共574条,总长度为583 m;宽度大于0.15 mm裂缝共51条,总长度为79 m。其中左幅3#跨腹板竖向裂缝38条,宽度介于0.08~0.1 mm之间,沿箱梁腹板均匀分布,裂缝病害见图4、图5。左幅11#跨腹板竖向裂缝69条,长度及宽度分别介于1.1~1.5 m、0.08~0.12 mm之间,主要分布在箱梁腹板纵向1/4~3/4附近,裂缝病害见图6、图7。

图4 左幅3#跨箱梁腹板竖向裂缝

图5 左幅3#跨箱梁腹板竖向裂缝

当混凝土产生收缩变形时, 箱梁底板表面及下部混凝土受到约束而在箱梁内产生拉应力, 当拉应力超过混凝土抗拉强度时, 会产生垂直于拉应力方向的裂缝^[2]; 梁体混凝土浇筑后未及时充分养护, 在炎热干燥的环境中, 混凝土干缩变形较大。

3#、8#、11# 跨，为了解决跨中持续下挠和裂缝问题，对该桥左幅 3# 跨所在 3 × 33 m 箱梁及左幅 8# 跨、11# 跨所在的 4 × 33 m 箱梁采用体外预应力加固方法。

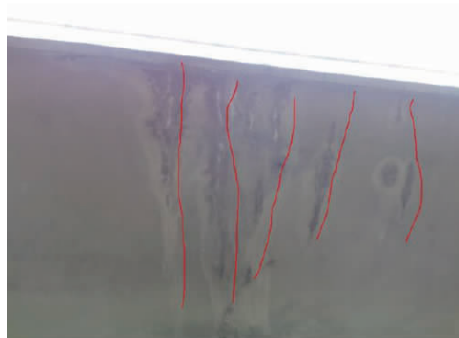
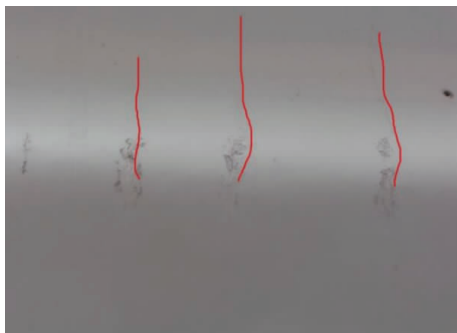
图6 左幅11#跨箱梁腹板竖向裂缝

图7 左幅11#跨箱梁腹板竖向裂缝

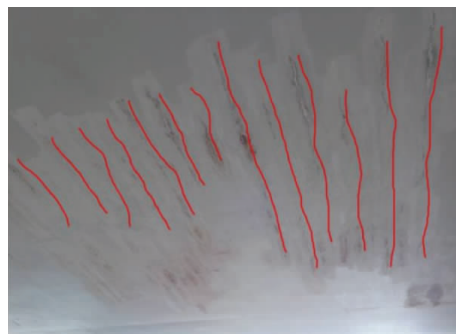
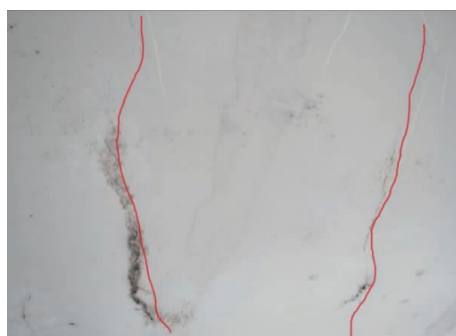
0.15 mm 裂缝总长度 1045.8 m; 箱梁底板 U 型裂缝, 宽度小于 0.15 mm 裂缝共 325 条, 总长度为 3 925.4 m, 宽度大于 0.15 mm 裂缝共 20 条, 总长度 224.6 m; 箱梁底板纵向裂缝, 宽度小于 0.15 mm 裂缝共 40 条, 总长度 474.6 m, 宽度大于 0.15 mm 裂缝共 12 条, 总长度 87.5 m。其中左幅 8# 跨底板横向裂缝 66 条, 长度及宽度分别介于 11.2~12.8 m、

0.08~0.12 mm 之间, 主要分布在左支点至 3/4 处, 裂缝病害见图 8、图 9。

图8 左幅8#跨箱梁底板横向裂缝

图9 左幅8#跨箱梁底板横向裂缝

该裂缝为荷载作用下产生的结构性裂缝, 结构混凝土表面均有涂装层, 现场检测过程中将涂装层打磨清除后发现: 部分桥跨现浇箱梁底板、腹板的混凝土表面密实性较差, 蜂窝、麻面现象十分严重, 底板某些部位存在空鼓现象; 底板横向箍筋的保护层厚度较小, 甚至箍筋外露锈蚀。以上病害将影响结构整体刚度, 局部强度不足, 活载作用下易产生底板横向、腹板竖向、U 形裂缝^[1]。
