# 钢纤维混凝土在检查井路面病害处治中的应用

林广春

(山东省建筑设计研究院有限公司, 山东 济南 250000)

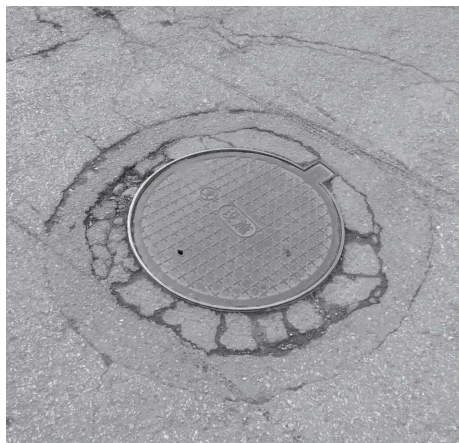
通过实地调研, 机动车道上检查井病害普遍高发且比较严重, 如图1所示; 而非机动车道、人行道上检查井仍相对比较完好, 如图2所示。由此可以定性地得出车辆荷载是检查井病害的主要成因。

图1 机动车道检查井病害情况之实景

何维<sup>[1-2]</sup>和潘永清<sup>[3]</sup>分别基于 ABAQUS 软件, 建立检查井与井周路面的三维有限元模型, 对车辆荷载作用下井周受力进行计算, 通过定量分析得出反复车辆荷载是导致检查井病害的主要原因。

受力方面, 当车辆从进入检查井周边到离开过程中, 反复车辆荷载和由其导致的井盖垫层拉应力和反复剪切应力导致井盖垫层产生破坏, 继而引起检查井沉陷和井周路面破坏。

变形方面, 球墨铸铁井盖与沥青混凝土路面弹性模量相差巨大, 当车辆荷载通过时, 路面变形比井盖变形要大很多。两种材料不协调的变形会在其衔接处产生应力集中现象, 在车辆荷载瞬时冲击作用下, 会破坏井座下部砌体结构导致病害产生。

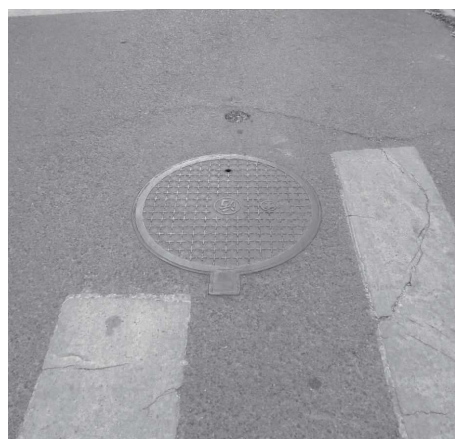
图2 非机动车道检查井病害情况之实景

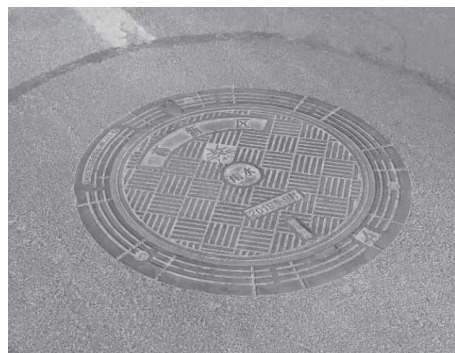
经上述措施整治后,花园东路车道内检查井周边沥青路面强度、刚度显著提升,整治完毕并开放交通近两年来,未出现沉陷、路面破坏等病害,效果显著,如图7所示。

图7 整治效果之实景
