# 浅谈混凝土桥梁火灾后检测评估要点

**摘要:** 结合某座桥梁火灾后的情况, 具体阐述了火灾后桥梁的检测评估内容、过程及注意要点, 为规范类似桥梁结构火灾后的检测鉴定工作提供借鉴及参考。

某桥跨径组合为  $4 \times 20.0$  m (北引桥) + 76.0 m (主桥) +  $4 \times 20.0$  m (南引桥), 主桥为下承式系杆拱, 两端引桥均为 4 跨预应力混凝土简支板梁。引桥各跨均由 8 榀预应力混凝土空心板梁组成, 引桥下部结构采用轻型桥台, 桩柱式桥墩每个桥墩盖梁下方均设 2 根直径为 0.8 m 的圆形立柱。

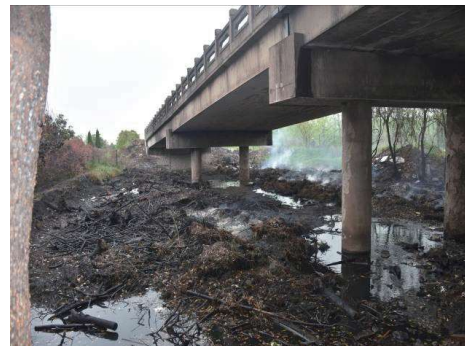
图 1 某桥火灾现场图

2018 年 4 月 13 日下午 14 时左右, 北端引桥 1#~3# 跨桥下堆积的大量树枝、垃圾等易燃杂物发生燃烧, 当日下午 17 时许火灾被扑灭。火灾发生后第 2 天, 检测人员对该桥进行了专项检测, 确定火灾的影响区为北端引桥 1#~3# 跨, 造成该范围主梁及桥墩不同程度受损。某桥火灾现场见图 1, 火灾影响区示意图见图 2。

根据调查得知, 本次火灾发生于 2018 年 4 月 13 日, 火灾位置位于该桥北 3 跨 (主要为第 1~2 跨) 范围, 桥底明火当天用水扑灭后, 该处桥底仍堆有较多未燃尽枯树枝等杂物 (见图 1)。

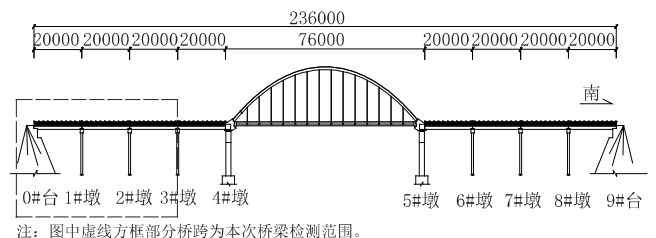
图 2 某桥火灾影响区示意图(单位:mm)

注: 图中虚线方框部分桥跨为本次桥梁检测范围。

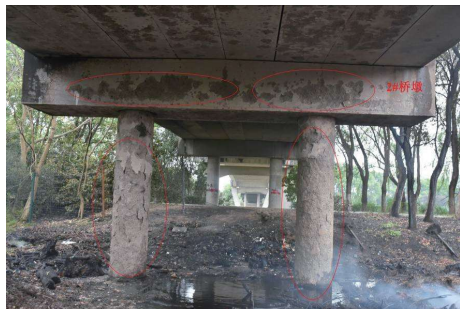
图3 2#桥墩受火灾后情况

该桥北3跨(第1~第3跨)上部结构主梁及1#、2#桥墩盖梁、立柱表面均有一定程度的火灾熏黑痕迹、混凝土剥落,其中第2跨1#~7#板梁全跨范围及1#、2#桥墩立柱受火灾影响较严重,尤以2#桥墩立柱所受影响最严重,其表面混凝土大面积剥落且多处箍筋外露(见图3、图4)。

(3)1#、2#桥墩盖梁相对桥墩立柱受火灾影响程度较小,混凝土剥落深度相对较小(最大为10 mm),盖梁底面局部箍筋外露,混凝土锤子敲击后声音较响亮,但仍有大范围的零星剥落(见图3)。

(1)先凿除被火灼伤的桥墩盖梁及立柱起壳疏松的混凝土,对受火灾影响严重的 1-1#、1-2#、2-1# 及 2-2# 共 4 个桥墩立柱采用钢筋混凝土围套的方法予以维修,对桥墩盖梁用聚合物修补砂浆补平。

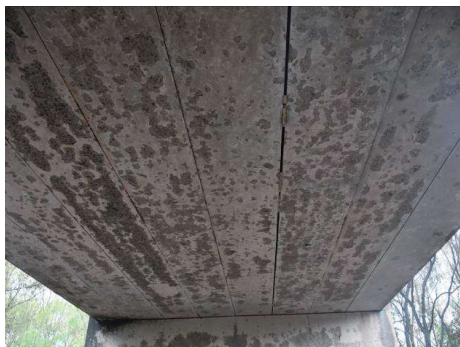
图4 第2跨梁底受火灾后情况

(4)受火灾影响相对较严重的1-2-1#~7#板梁底面在全跨范围内均存在不同程度的混凝土剥落(见图4),其中1-2-3#板梁最为严重,全跨范围内均有大面积剥落,最大剥落深度为15 mm,局部箍筋外露(见图6)。受火灾影响区域的混凝土呈浅灰白,锤子敲击后声音较响亮。

(2)建议凿除被火灼伤的板梁起壳疏松混凝土,用聚合物修补砂浆补平后,再用赛柏斯涂刷 2 遍,以确保结构的耐久性。若条件允许,建议对第 1、第 2 跨上部结构板梁底面粘贴碳纤维布予以加固。

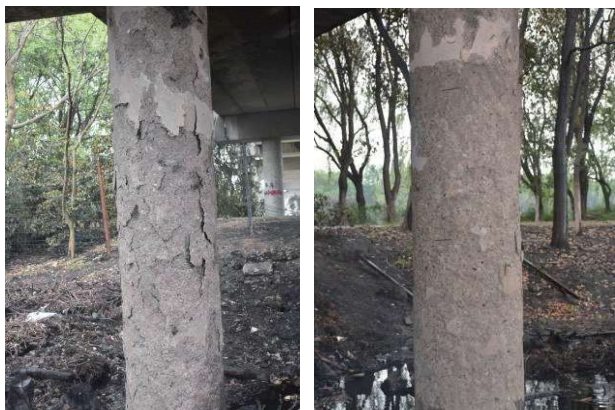
(1)受火灾影响严重的2-1#、2-2#桥墩立柱表面在可见高度范围内混凝土成块起壳剥落、多处箍筋外露。剥离表面疏松混凝土后,受损最薄弱截面最大剥落深度为35 mm,立柱直径由原来的800 mm缩颈至730 mm;受火灾影响区域的混凝土呈浅黄色,锤子敲击后声音发闷(见图5)。

图5 2-1#、2-2#立柱表面混凝土大面积起壳剥落、箍筋外露

桥梁结构混凝土大面积剥落是由于长时间在火焰和高温热气的作用下,结构表面混凝土温度急剧升高后膨胀崩落,且由于在火灾发生后采用水冷却扑火的办法,高温混凝土在水冷却时更易产生大面积剥落。桥梁结构表面混凝土剥落后,构件承重截面将减小,且混凝土抗压强度及钢筋弹性模量也有一定程度的降低,对桥梁结构的承载能力及耐久性均不利。

抽检的受火灾影响最为严重的 2-1#、2-2# 桥墩立柱箍筋保护层厚度平均值分别为 21.3 mm、19.3 mm,较为严重的 1-1#、2-1# 桥墩立柱及 1#、2# 桥墩盖梁箍筋保护层厚度平均值为 29.7~39.1 mm;抽检的未受火灾影响的 3-1# 桥墩立柱箍筋保护层厚度平均值为 49.7 mm。受火灾影响较严重的盖梁及立柱箍筋保护层平均值虽满足或略小于规范规定的箍筋最小保护层厚度 20 mm 的要求,但其最小值 19.3 mm 已远小于未受火灾影响的桥墩立柱箍筋保护层厚度 49.7 mm 的实测值,且现场检查时已发现桥墩立柱多处因火灾作用而使箍筋外露,表明火灾作用对桥墩立柱及盖梁箍筋的保护层影响较大,应及时予以处理。

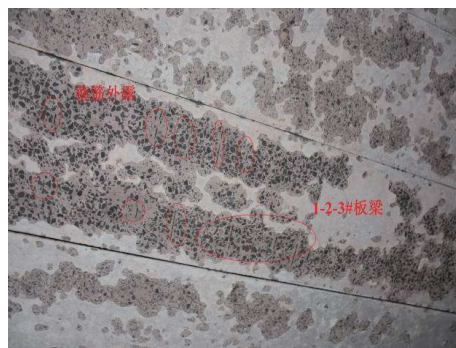
图6 1-2-3#板梁受火烧影响严重
