## 城市下穿通道结构健康监测及安全评价

**摘 要:** 城市隧道长时间的运营使用过程中, 由于隧道自身施工缺陷或养护不到位等问题, 容易引发隧道结构变形、病害等, 对隧道结构安全造成隐患。因此必须准确掌握隧道结构安全状态, 进而采取结构安全控制措施, 以确保城市隧道运营安全。城市下穿通道作为城市快速路的重要组成部分, 其重要性不言而喻, 以扬州市润扬北路、泰州路下穿通道为依托, 开展隧道结构变形监测和病害调研, 评价隧道结构安全状态, 并提出相应的养护措施。希望能为类似城市下穿通道的结构安全监测和评价提供一定的借鉴和参考。

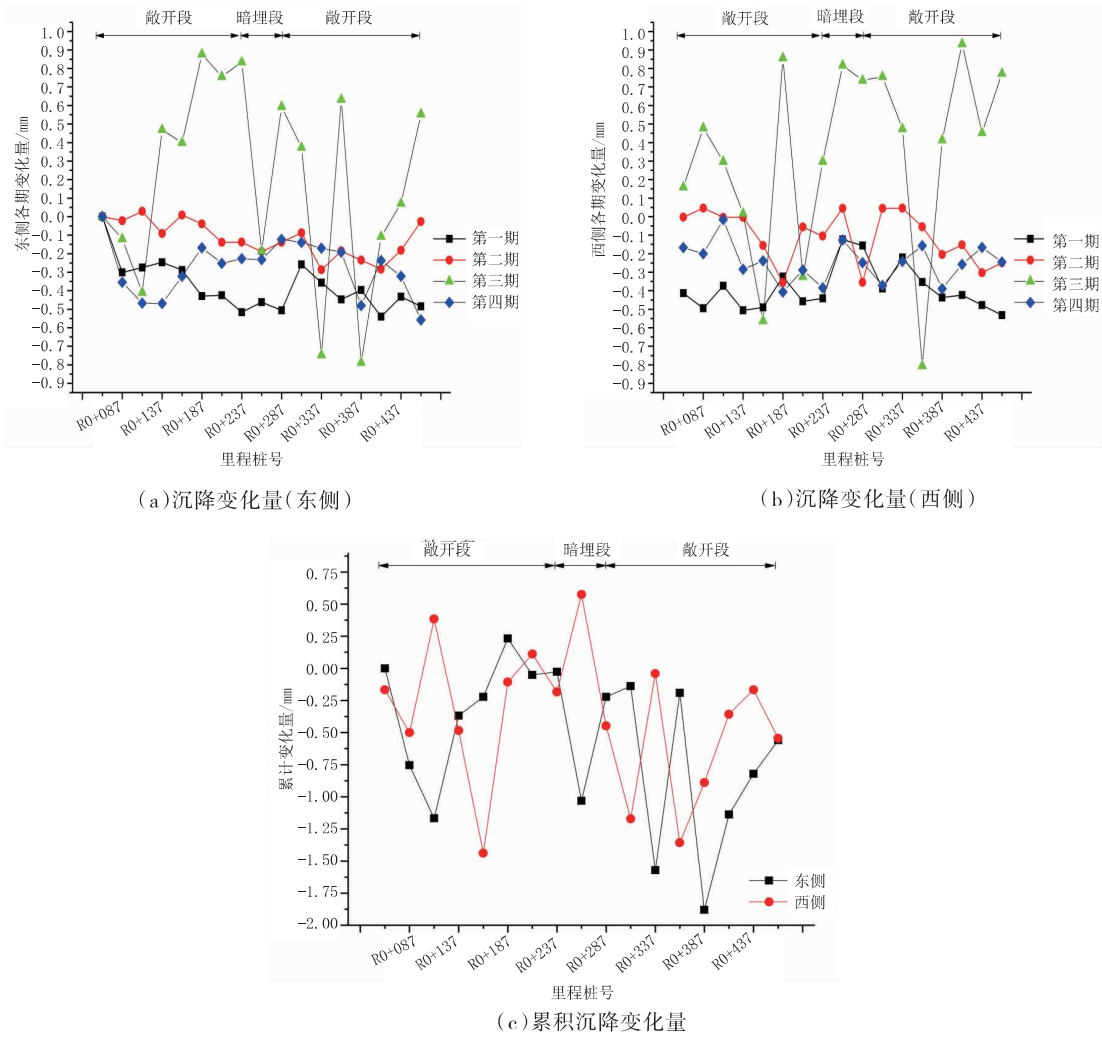
图 6、图 7 分别为润扬北路、泰州路下穿通道不同监测周期内各测点道面沉降量及其对应桩号,分析可得:润扬北路下穿通道第一、二、四期沉降量值及其趋势大致一致,敞开段与暗埋段无明显差异;润扬北路下穿通道第三期的道面沉降大于其他监测周期内,且第三期敞开段和暗埋段的道面沉降值波动较大,暗埋段的沉降值大于敞开段,其原因主要是降雨使隧道周围土体产生一定的松动,进而引起道面的变形增大;泰州路下穿通道与润扬北路下穿通道的道面沉降规律较为一致,表现为第三期道面沉降值较大,且波动幅度较大;润扬北路、泰州路下穿通道道面累计沉降值均在 2 mm 以内,满足《公路路基设计规范》<sup>[18]</sup>的要求。

图 6 润扬北路下穿通道各期道面沉降变化量(单位:mm)

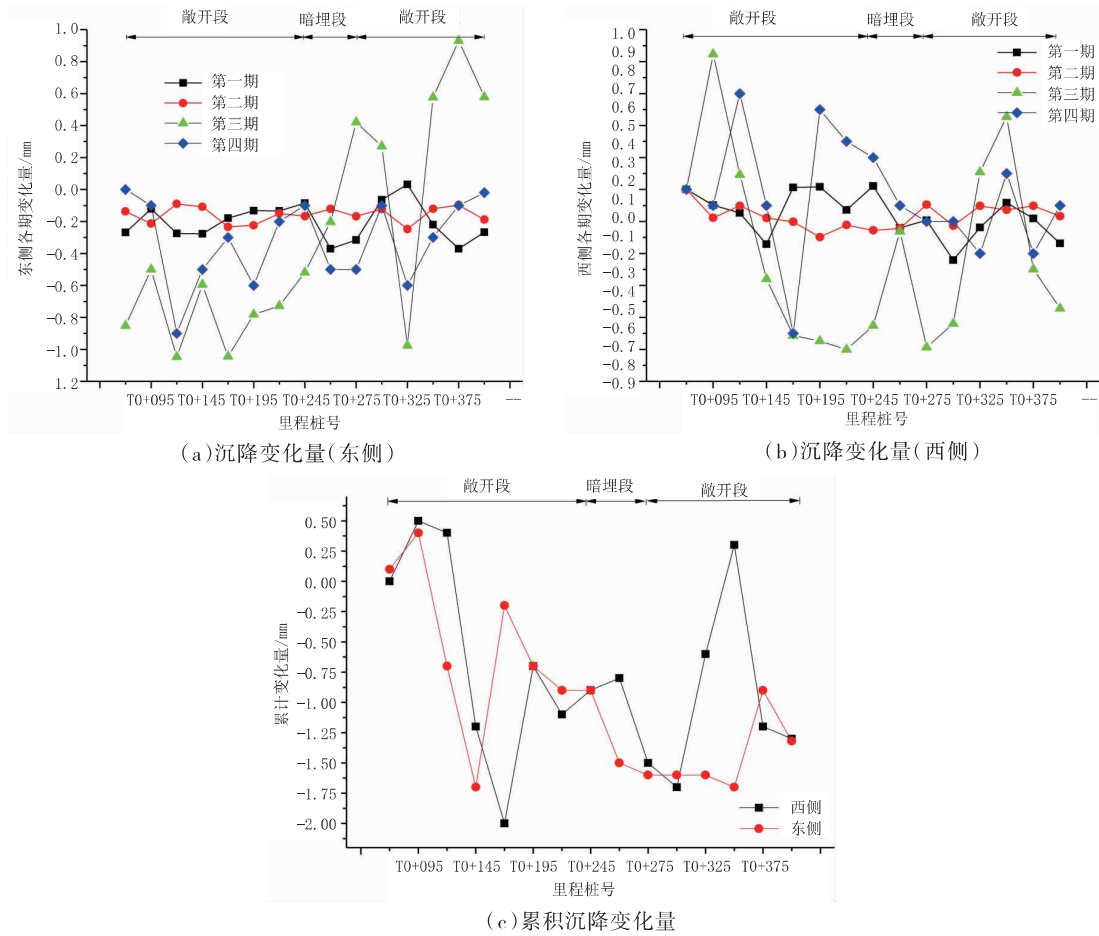
图7 泰州路下穿通道各期路面沉降变化量(单位:mm)

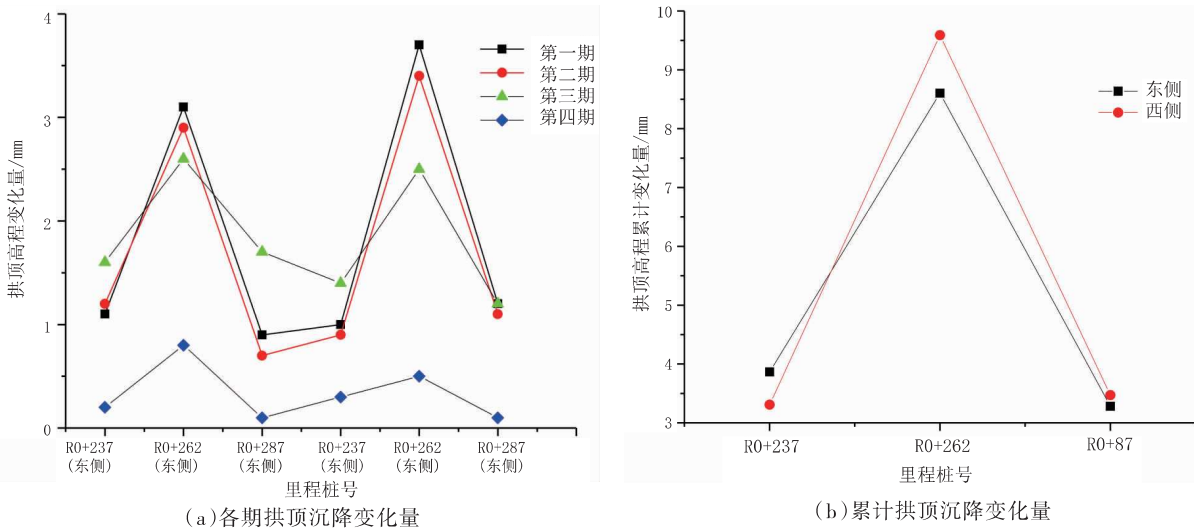
图8、图9分别为润扬北路、泰州路下穿通道不同监测周期内各测点拱顶沉降量及其对应桩号,分析可得:润扬北路、泰州路下穿通道暗埋段拱顶沉降趋势一致,表现为中间管节的拱顶沉降明显大于两侧管节,呈现“Λ”型的变化特点;润扬北路下穿通道最大累计沉降值为10.1 mm,泰州路下穿通道最大累计沉降值4.37 mm均在安全范围以内。

图8 润扬北路下穿通道拱顶沉降变化量(单位:mm)

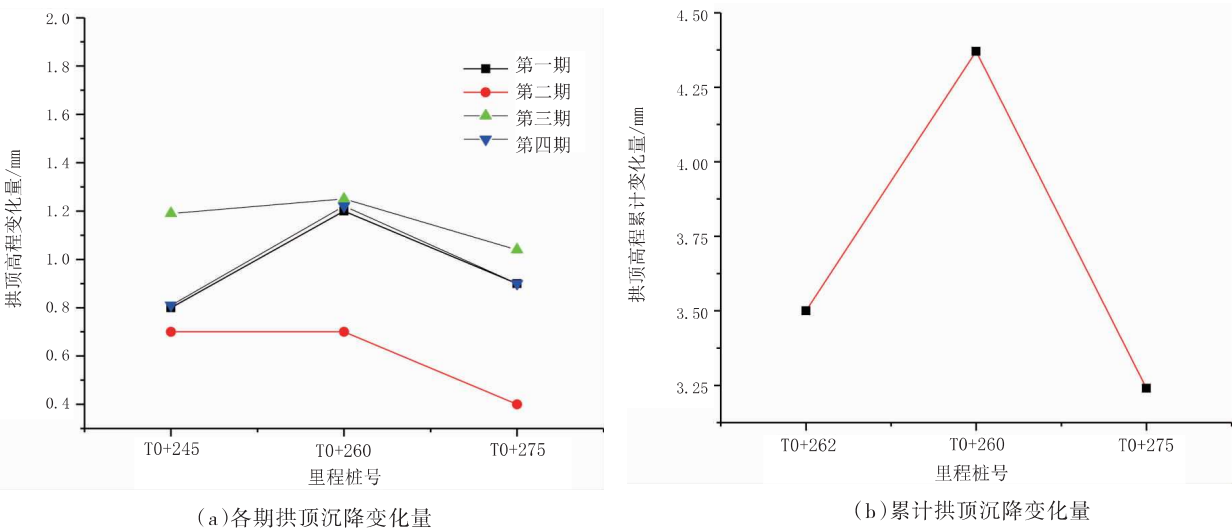
图9 泰州路下穿通道拱顶沉降变化量(单位:mm)

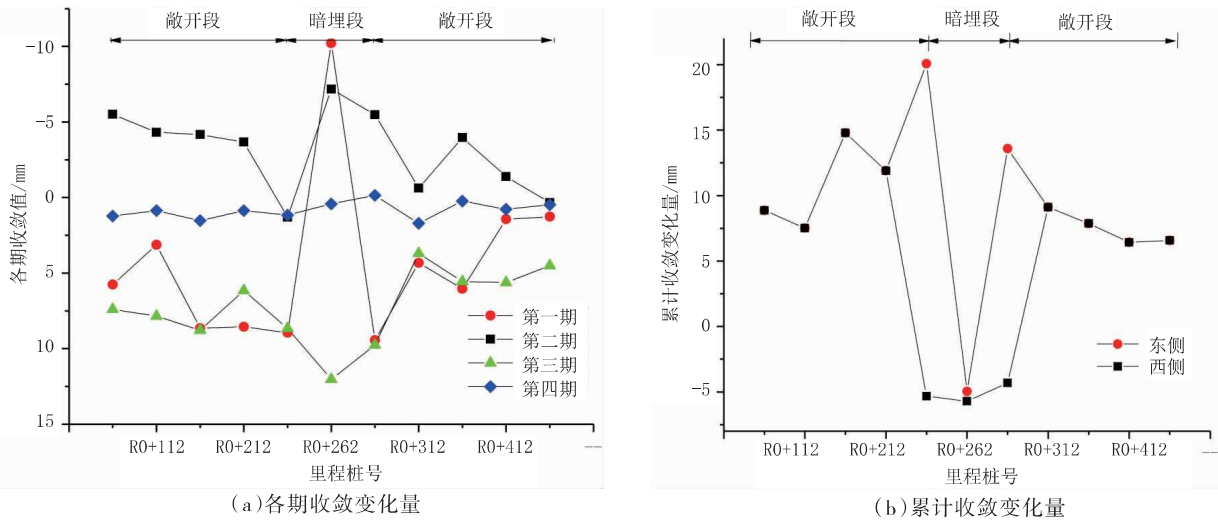
图10、图11为润扬北路、泰州路下穿通道收敛变化值,分析可得:润扬北路下穿通道整体向内收敛,累计收敛值变化范围在-5.7~20.06 mm之间;泰州路下穿通道也表现为向内收敛,累计收敛值变化范围为4.26~8.09 mm;润扬北路、泰州路下穿通道敞开段收敛大于暗埋段,收敛值结果表明结构处于安全范围以内。

图10 润扬北路下穿通道收敛变化量(单位:mm)

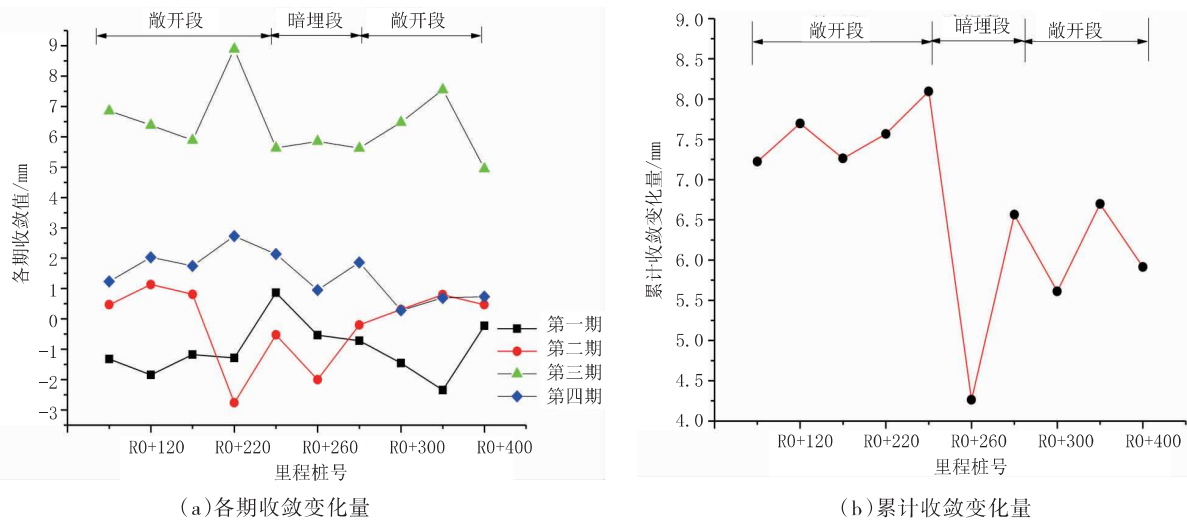
图11 泰州路下穿通道收敛变化量(单位:mm)

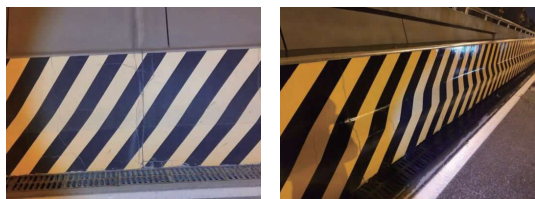
润扬北路下穿通道结构无明显裂缝,路缘石上分布大量细微裂缝,下穿通道结构局部位置水泥起皮空鼓破裂,共计5处,见图12、图13。

图 12 润扬北路路缘石病害图

图 13 润扬北路表面空鼓病害图

(3)提出了润扬北路、泰州路下穿通道的养护建议:对局部或关键设备进行监测或检查,必要时实施专项工程。

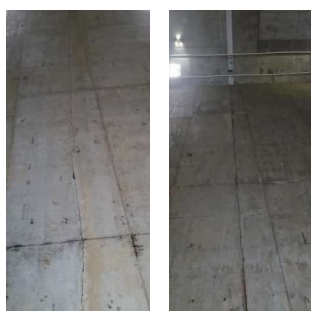
泰州路下穿通道结构顶部出现明显贯通缝1条;路缘石及其上部混凝土有病害特征,局部位置钢筋裸露;路缘石上分布大量细微裂缝,下穿通道结构局部位置水泥起皮空鼓破裂;变形缝封堵水泥

图 14 泰州路下穿通道拱顶贯穿裂缝病害图

图 15 泰州路下穿通道路缘石病害图

图 16 泰州路下穿通道起皮空鼓破裂病害图

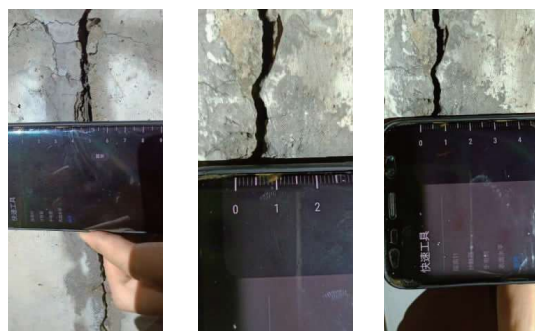
掉落,附近产生衍生裂缝最大裂缝约 5 mm,见图 14~图 17。

图 17 泰州路下穿通道变形缝处衍生裂缝病害图
