栓接钢箱梁高强度螺栓病害分析

摘要: 某主跨 618 m 的栓接钢箱梁出现螺栓 439 套断裂、16 073 套严重锈蚀的现象。采用病害情况调查、金相分析、化学成分分析、有限元分析等方法从材质初始缺陷、加工工艺、应力腐蚀、受力性能、疲劳断裂等方面分析断裂原因。结果表明, 桥面积水从铺装破损处的连接接头渗入箱梁, 引起的应力腐蚀是该桥高强度螺栓断裂的主要原因。基于该分析, 对严重锈蚀和断裂的螺栓进行了更换, 对渗水点进行封堵, 高强度螺栓锈蚀断裂情况明显减少。

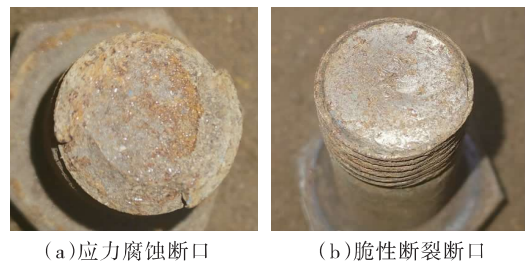
图3 典型高强度螺栓断口

439套断裂螺栓断口表现为应力腐蚀断裂特征明显的有415套,占总数的94.6%,断口表现为一般脆性断裂的有24套,占总数的5.4%。可以推断,螺栓断裂的原因主要是高应力状态下的应力腐蚀,少量有初始缺陷的一般脆性断裂破坏的高强度螺栓。详见图3。

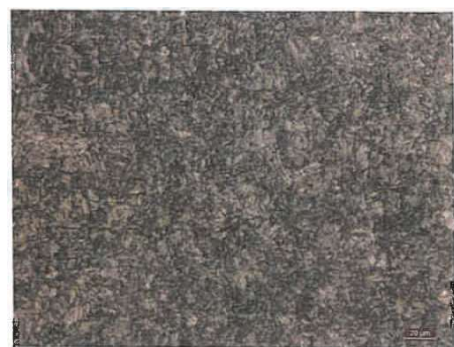
图4 典型高强度螺栓断口金相图谱

选取部分断裂螺栓进行金相分析和电镜扫描。金相分析图谱表明断裂螺栓均为索氏体,具有良好

的综合机械性能,说明螺栓热处理工艺满足要求。

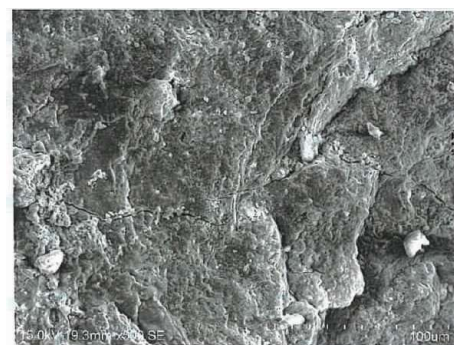
图5 典型断裂螺栓电镜扫描图谱

电镜扫描图谱(见图4、图5)表明断裂螺栓具有应力腐蚀特征,能从图像中分辨出断裂的缺陷源区、缺陷发展区等一系列断裂发展形态。

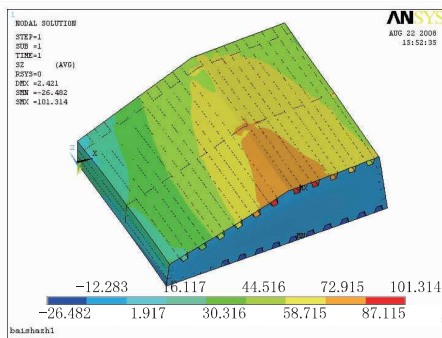
图7 最大轴力作用下底板应力图

在最大轴力幅值作用下,底板的平均应力幅值为 80 MPa(见图 7、图 8);在最小轴力幅值作用下,底板平均应力幅值为 60 MPa。可以看出,底板的应力幅值基本在 60~80 MPa 之间变化,综合考虑可取底板应力平均值 70 MPa,以此作为计算该底板螺栓应力幅值的标准。

计算结果表明,钢箱梁在活载作用下,底板的应力幅大于顶板的应力幅,因此底板螺栓的受力较顶板螺栓受力更为不利,加上底板积水使高强螺栓易发生锈蚀的共同作用,易引发螺栓应力腐蚀进而疲劳断裂,与检测发现的钢箱梁拼接接头的高强度螺栓断裂主要发生在箱梁底板上这一现象吻合。

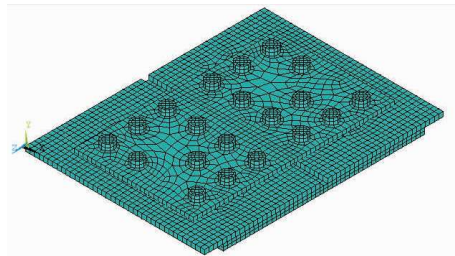
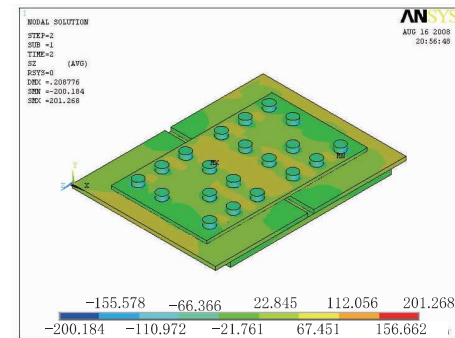
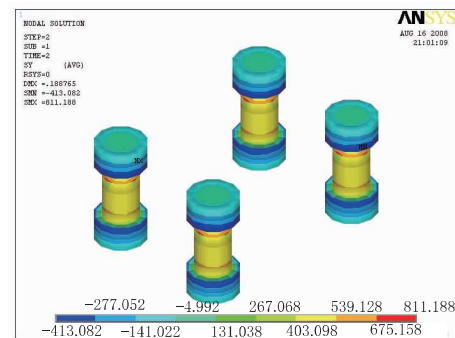
计算得到活载作用下螺栓的拉应力幅值为 12.33~15.06 MPa。而 M22 摩擦型高强度螺栓连接常幅疲劳强度在 50% 保证率下为 123.7 MPa,在 97.7% 保证率下为 100.0 MPa(其疲劳抗力方程式为: $\lg N + 4 \lg \sigma = 15.0$),均大于 15 MPa,满足规范要求。详见图 9、图 10、图 11。
