# 基于造价分析某地下连续墙槽壁塌方处理方案研究

**摘要:**我国城市建设前几十年如火如荼,现今发达地区已进入高质量发展阶段,这就不可避免地要求基坑围护越来越多的采用可靠性较高的地下连续墙方案,但由于地质条件的千变万化,突发事件也越来越多。以某地下连续墙槽壁塌方处理为例,通过对造价和效果的分析,介绍事件的处理方案,可以为类似项目提供有益的参考。

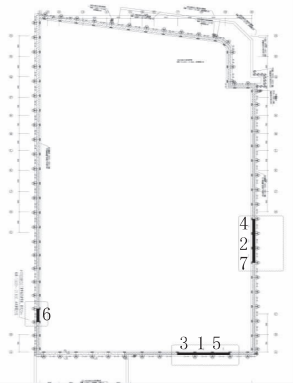
图 2 七幅地墙成槽平面位置示意图

第七幅成槽第一抓完成,在第二抓时,导墙下沉变形,抓斗卡在导墙下方,提不上来,通过把导墙拆除后,抓斗提出(见图 2)。

通过上述造成地墙施工塌方的主要原因分析,可知:不同成墙部位,二台成槽机施工的七幅墙都严重塌方,是系统因素造成的,主要是对②、③层土的砂性程度认识不足,由于没有槽壁加固,②、③层土的砂性较重,成槽的过程中槽壁产生了大面积塌落,后几幅墙虽然采取了一些针对性措施,但仍然无法保证这两层土在挖槽过程中保持自立。

如采用废弃重建方案,工期和造价翻倍,均难以接受。为了保证后续地墙的施工进度及施工质量,因此推荐采用对后面未施工的地墙采取三轴搅拌桩槽壁加固的处理方案,搅拌桩深度 12 m,同时,已施工完成的七幅墙,由于存在质量隐患,开挖后要作好补救措施。
