运营期沉管隧道沉降变形分析

史志想^{1,2}, 吴华勇^{1,2}, 文水兵^{1,2}

(1.上海市建筑科学研究院有限公司, 上海市 200032; 2.上海市工程结构安全重点实验室, 上海市 200032)

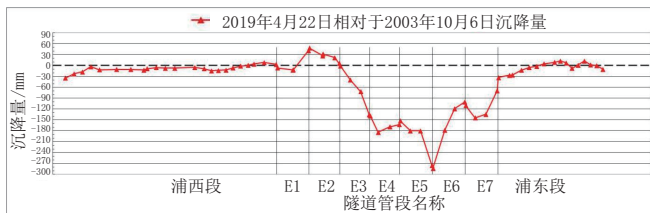
图4 隧道南孔各区间结构累计沉降分布

截至2019年第2季度,从2003年10月6日以来,南孔隧道各沉管累计沉降情况如下:隧道整体呈沉降趋势,各管节间沉降不均匀,中间管节E3~E6累计沉降较大,两端累计沉降较小。隧道沉降纵向分布图见图4。

数据分析显示,黄浦江两侧引道段和暗埋段主要表现为整体沉降,最大沉降量为-34.8 mm,局部范围存在轻微上抬现象,最大量未超过13 mm。

沉管管节沉降测点累计沉降量为-283.4~48.3 mm。其中E4~E6共3个沉管的所有测点累计沉降量均大于100 mm,而E6沉管浦西端测点(近E5沉管端)的累计沉降量最大,为-283.4 mm,该测点位于隧道E6-2沉管管节,距离最终接头边缘约1.8 m(最终接头2.5 m区域内未设置测点)。这主要是隧道施工时江中最终接头位于E6-2管节与E6-1管节之间(由西向东方向距E6与E5管节缝3.5~6 m范围),由于最终接头区域回淤比较严重,基础处理较差,导致此处附近测点沉降较大。

E1管节东端及E2管节均存在不同程度的累计上抬,最大上抬量为48.3 mm,位于E1~E2管节缝处。该处为水位最低的航道处,这应是管节覆土发生变化及管节发生相对不均匀沉降而产生端部翘曲所致。

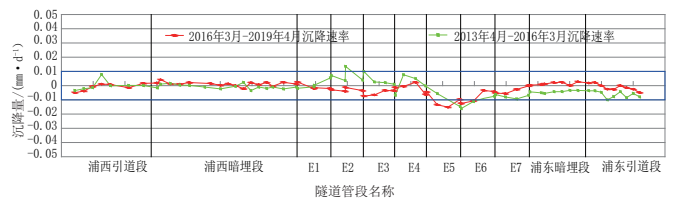
图5 隧道南孔近6 a高程的沉降速率的变化分布图

从2016年3月至2019年4月近3 a时段内,黄浦江浦西引道段、浦西暗埋段、浦东引道段、浦东暗埋段沉降点沉降量分别为-5.639~1.838 mm、-2.523~4.645 mm、-5.553~-2.453 mm、0.128~3.077 mm,沉降速率分别为-0.005~0.002 mm/d、-0.002~0.004 mm/d、-0.005~-0.002 mm/d、0~0.003 mm/d,小于《地基基础设计规范》(DGJ 08-11-2010)提出的沉降稳定判定值(0.01 mm/d),表明该时段内引道段及暗埋段沉降已趋于稳定。

沉管段 E1~E7 管节基本呈沉降趋势,沉降速率为 $-0.001\sim-0.015$ mm/d,其中 E5 与 E6 管节接头处 4 个测点的沉降速率为 $-0.011\sim-0.015$ mm/d,略超过规范限值,其他位置则均小于沉降稳定判定值 0.01 mm/d,可以认为沉降趋于稳定。

进一步比较图 5 中 2 个时段的沉降速率情况。2016 年 3 月~2019 年 4 月近 3 a 时段内隧道南孔各测点沉降速率较 2013 年 4 月~2016 年 3 月近 3 a 时段内的沉降速率基本呈减小趋势,表明其沉降状况趋缓。

E2、E3 管节整体及 E1、E4 管节局部出现上抬,近 3 a 上抬量为 $1.076\sim 14.429$ mm;上抬速率为 $0.001\sim 0.014$ mm/d,其中上抬速率为 0.014 mm/d 的测点位于 E2 管节中部。

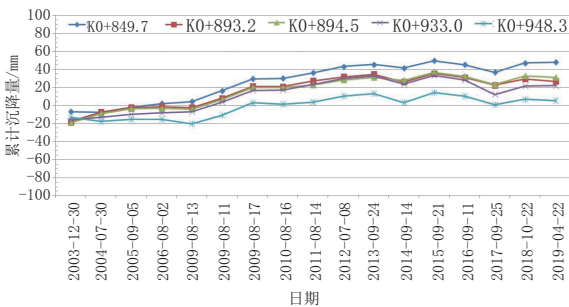
图 6 南孔 E2 沉管管节 2003 年 10 月 6 日以来历年累计沉降变化图

进一步分析 E2 管节历年沉降的变化趋势(见图 6)。南孔 E2 沉管管节总体表现为早期先下沉,近 10 a 表现为上抬,E2 管节的上抬量由黄浦江浦西端向浦东端逐渐减小,但是近 6 a 整体上抬趋势趋缓,累计上抬量基本稳定在 50 mm 以下。进一步结合河床覆土厚度比较,可以发现该时段内 E1、E2 沉管管节的覆土厚度几乎保持不变。由此可见,管节上抬趋势整体处于稳定状态。

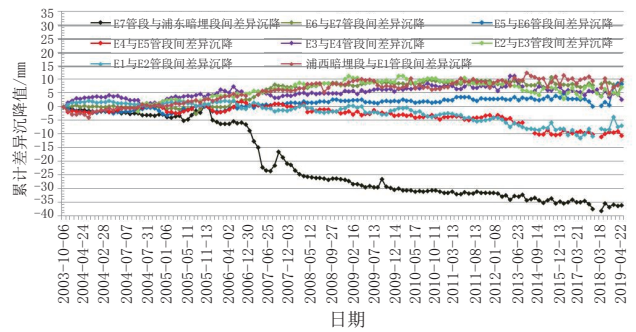
图 7 南孔各相邻沉管管节间历年累计差异沉降变化图
月的隧道沉降监测数据,计算各沉管管节测点的相对沉降值,并据此绘制南、北孔相对沉降曲线(见图 8~图 14),得到各管节中部测点相对端部的竖向变形值,分析各管节自身纵向的竖向弯曲变形。

对于沉管隧道,如果相邻管节之间的差异沉降过大,可能导致剪力键过大而使沉管管节出现破损,甚至出现渗水病害。针对南孔各相邻沉管管节间的差异沉降分析如图 7 所示。总体来看,近 10 a 来,各管节之间的累计差异沉降量基本稳定,各管节之间存在少量的差异沉降,累计差异沉降量基本在 10 mm 以内变化。从相邻监测期的数据来看,相邻管节之间的差异沉降不明显,其中 E7 管节和暗埋段之间的差异沉降在近 5 a 来整体趋于稳定。

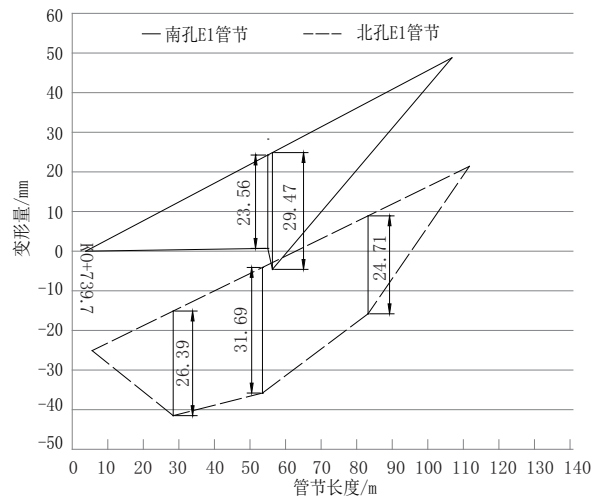
图 8 E1 管节竖向弯曲变形图

由图 8 可知,E1 沉管管节纵向呈“两端高、中间低”的盆式竖向弯曲变形状态,且北孔沉降比南孔沉降大,变形量最大值为 31.69 mm。

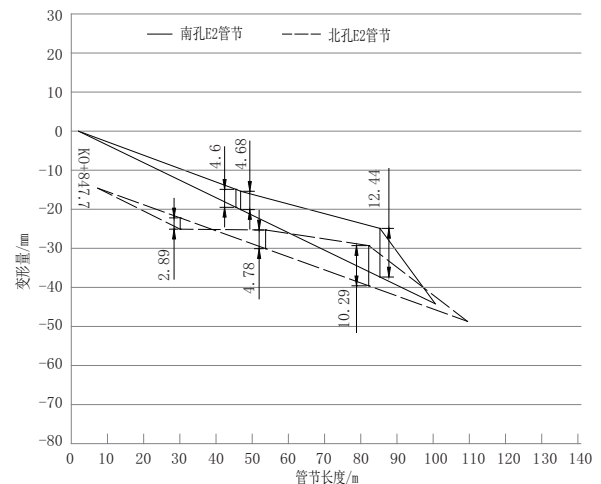
图 9 E2 管节竖向弯曲变形图

由图 9 可知,E2 沉管管节纵向沉降由浦西向浦

东增大,管节内竖向弯曲变形量最大值为 10.29 mm,且沉管纵向基本呈“前部下挠、后部上拱”的弯折变形状态。

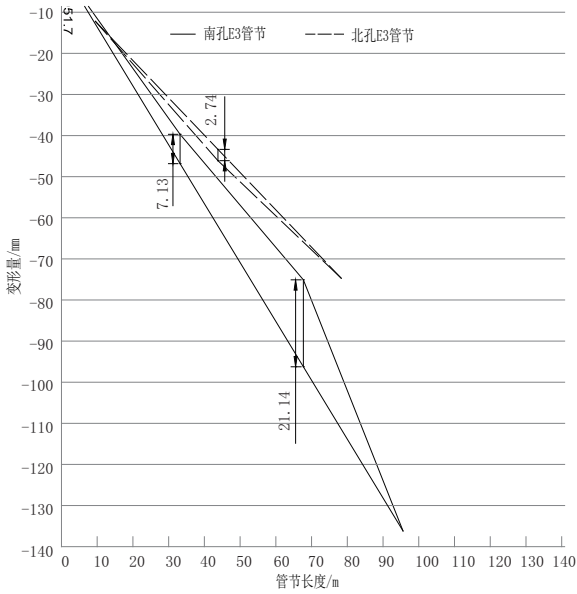
图 10 E3 管节竖向弯曲变形图

由图 10 可知,E3 沉管管节纵向沉降由浦西向浦东增大,管节内竖向弯曲变形量最大值为 21.14 mm,且沉管浦东侧纵向呈“轻微上拱”的竖向弯曲变形状态。

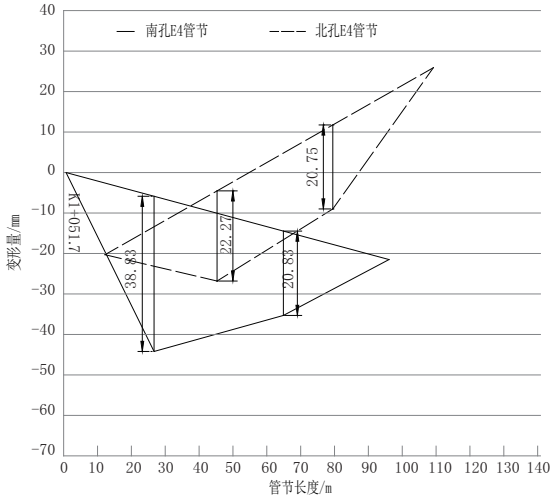
图 11 E4 管节竖向弯曲变形图

由图 11 可知,E4 沉管管节纵向呈“两端高、中间低”的盆式竖向弯曲变形状态,且南孔沉降比北孔

大,变形量最大值为 38.83 mm。

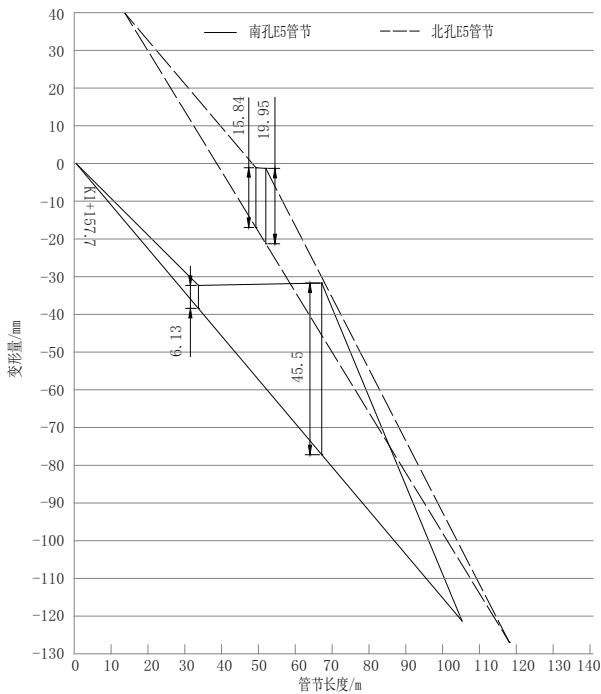
图 12 E5 管节竖向弯曲变形图

由图 12 可知,E5 沉管管节纵向沉降由浦西向浦东增大,管节内竖向弯曲变形量最大值为 45.5 mm,且沉管管节纵向基本呈“上拱”的竖向弯曲变形状态。

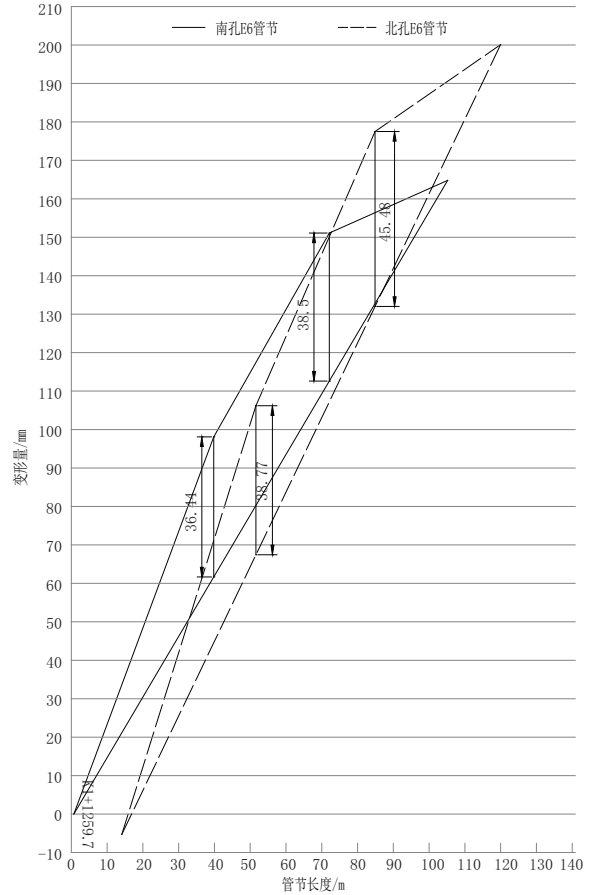
图 13 E6 管节竖向弯曲变形图

由图 13 可知,E6 沉管管节纵向沉降由浦西向浦东减小,管节内竖向弯曲变形量最大值为 45.48 mm,且沉管管节纵向基本呈“上拱”的竖向弯曲变形状态。

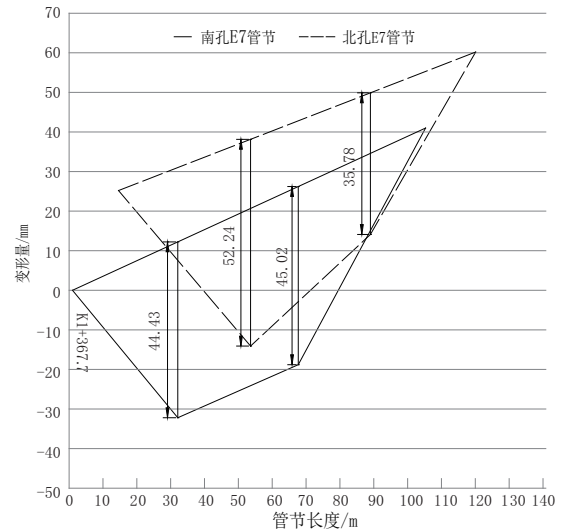
图 14 E7 管节竖向弯曲变形图

由图 14 可知,E7 沉管管节纵向呈“两端高、中间低”的盆式竖向弯曲变形状态,变形量最大值为 52.24 mm,且为诸多沉管管节中的最大变形量。

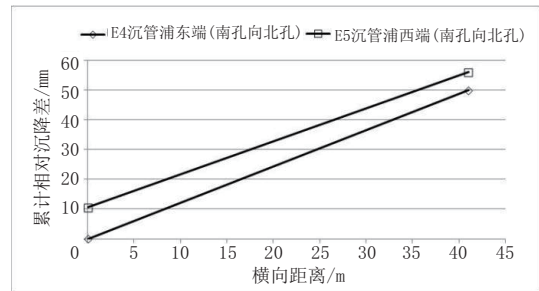
图 15 管节接头两侧沉管横向累计相对沉降差变形图显的横向扭转沉降变形。

由图 15 可知,4# 节段缝两侧沉管目前未发生明
