上海长江大桥主桥钢桥面铺装维修方案对比分析

摘要:上海长江大桥自2009年建成通车至今已逾12 a,期间受重载交通、江面气候潮湿等影响,该桥的主桥钢桥面铺装曾出现过一定程度的病害,因此分别进行了两次规模较大的维修工程。基于铺装病害状况、维修方案及方案实施效果,对两次维修的技术方案进行了对比分析。分析结果表明,在国内重载交通日益严重的现状下,选择钢桥面铺装材料和结构体系时应重点考虑其对重载交通的适应性,同时应提高层间及铺装与钢板间的黏结体系质量,以确保钢桥面铺装体系的长期服役性能,减少各类病害和后续的日常维修。

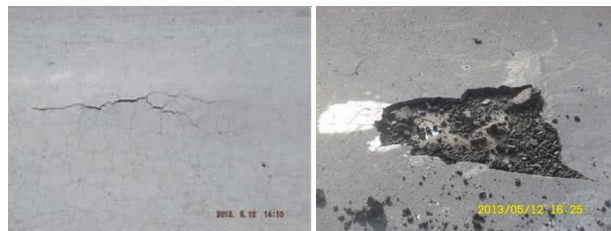
图2 2013年桥面裂缝和坑塘情况

至2013年中,上海长江大桥钢桥面铺装开始出现一系列路面病害,首先发生了鼓包现象,随后在低温季节主桥面开始开裂且裂缝快速发展,并出现坑塘,如图2所示。在所有车道中,上行三车道出现的坑塘现象最为严重。此外,在2013年4月雨季前后桥面开始出现金属锈迹。期间原施工单位对该桥面铺装病害处采取了注浆、裂缝封闭、修补等措施,但桥面病害发展情况依旧存在。

针对上行三车道铺装出现较重病害的情况,原施工单位于2013年9月专门对上行三车道进行了维修。采用热拌环氧沥青混凝土,铺装结构采用5.5 cm单层式铺装,替换了原先的双层环氧沥青混凝土

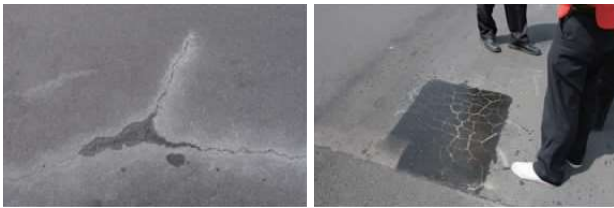
图4 2016年上行三车道铺装损坏情况

上行三车道经过第一次维修后,总体效果不尽如人意。根据2016年现场调查结果显示,上行三车道已出现较多的裂缝、推移等病害,有多处位置经小范围修补后又产生了新的裂缝,如图4所示。

(1)维修规模:第一次维修仅对上行三车道进行翻修、改变铺装材料和结构,其他车道则维持原结构不做维修,因此相邻车道材料性能和结构存在差异,相互黏结效果不佳,协同性差,导致纵向裂缝产生。此外,其他车道铺装既有裂缝的发展也会影响到已修复的上行三车道,使该车道重新产生病害。而第二次维修对整个钢桥面铺装进行了彻底翻修,确保了铺装的整体性,避免了因为铺装材料与结构差异导致的协同性问题。

(2)铺装体系:第一次维修受现场交通、维修时间和局部施工条件等限制,采用的 5.5 cm 单层环氧沥青混凝土铺装单层厚度偏大难以压实,影响铺装质量;而第二次维修则采用了浇注式沥青混凝土+SMA 的双层铺装结构,避免了单层铺装结构使用同种材料导致的高温稳定性和低温抗裂性较差问题,同时充分发挥了两种材料的优势,使铺装结构具备了良好的抗疲劳、随同工作性、超载适应性、恒载增加较少、对原结构受力体系影响较少等优点。

(3)黏结体系:第一次维修并未完全解决黏结体系失效的问题,导致铺装性能后续进一步恶化;而第二次维修对钢板表面原有黏结层进行了清理,并采

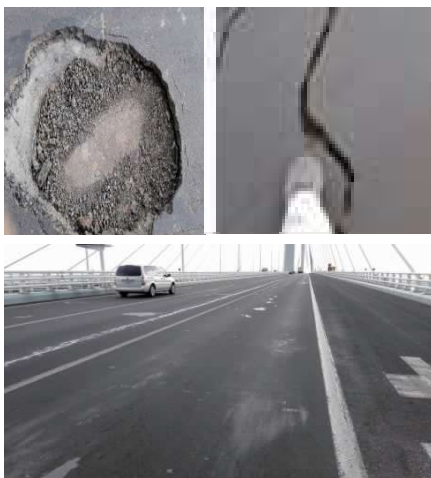
图5 2016年下行车道铺装损坏情况

至2016年,上海长江大桥钢桥面铺装的各类病害情况较先前又有所发展。在上行车道中,三车道的上坡段发生了较为严重的开裂、鼓包损坏,一、二车道也有一定的开裂、修补等病害。下行的三条车道均出现了较为严重的损坏,主要病害类型包括裂缝、坑洞(部分坑洞内环氧沥青层间的黏层清晰可见)、修补等损坏,近中跨位置铺装沿轮迹开裂情况较为严重,如图5所示。

根据现场铺装情况调查、养护维修记录、交通情况和相关的工程经验,铺装损坏主要原因如下:

江大桥2016年某时段的交通数据(见表1、表2)分析得出,中大型货车在上行三车道的日交通量最大,其中约四分之一货车轴重超过100 kN,轴重超过设计要求(140 kN)的比例近10%,远超过其他车道。这是上行三车道损坏速度比其他车道要快的主要原因。

(2)黏层失效。根据现场维修翻挖的情况,发现黏层厚度偏大,部分黏层厚度达到2 mm,超过了0.5 mm的设计厚度,此外部分黏层材料未完全固化,使黏层材料松软、发黏、无强度,导致黏层失效,进而产生脱层,引发了铺装面层各类病害。

(3)日常缺陷损坏维修不当。原施工单位针对鼓包现象进行了注浆处理,但由于材料及工艺制约,导致了注浆料与铺装层无法黏结、注浆料厚薄不均等问题,且部分渗透水仍蓄存于铺装内,造成水损害。

(4)铺装内存在蓄水。三车道与紧急停车带间纵向接缝脱开,加上大桥所处位置气候潮湿,在裂缝处渗水,而紧急停车带不透水,导致三车道铺装层间蓄水,在高温和交通荷载作用下加速了层间剥离,最终使铺装结构整体性衰变。

为满足上述设计要点,对多种典型铺装材料和结构方案进行比选,最终确定使用浇注式沥青混凝土+SMA的柔性铺装方案。铺装维修结构具体方案如下:

(1)行车道:采用总厚度为6.5 cm 浇注式沥青混凝土+SMA 铺装方案,黏层使用改性乳化沥青(PCR),防水黏结体系采用甲基丙烯酸甲酯,结构方案见表3。

(2)紧急停车带:将原铺装上层 2.5 cm 浇筑式沥青混凝土铣刨,改为 3.5 cm SMA,黏层使用改性乳化沥青(PCR),下层保留原铺装的 3.0 cm 浇注式沥青混凝土及防水体系,结构方案见表4。

为确保维修实施效果,现场施工中采取了一定的技术手段和措施,包括:(1)在不损伤钢板的前提下,对原铺装和环氧黏结层进行了彻底清理;(2)在钢板抛丸除锈后 4 h 内进行新防水黏结层施工,防止新锈斑产生。(3)通过专用机械严格控制铺装标高和厚度、摊铺速度和温度。

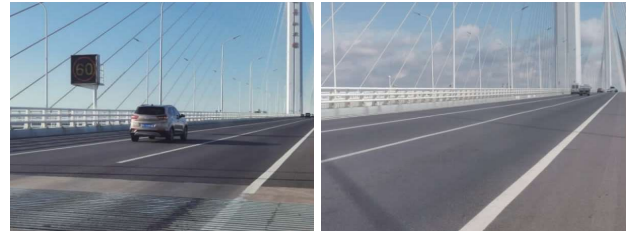
图6 2020年底钢桥面铺装情况

大桥经 2017 年 10 月铺装维修工程完成至今已有 3 a,铺装应用效果良好。根据 2020 年底的现场回访情况,如图 6 所示,该桥面铺装状态完好,未出现开裂、鼓包、唧浆等路面病害。
