# 某道路地下空洞检测与修复方案研究

庞晓明

(上海浦东建设股份有限公司, 上海市 201206)

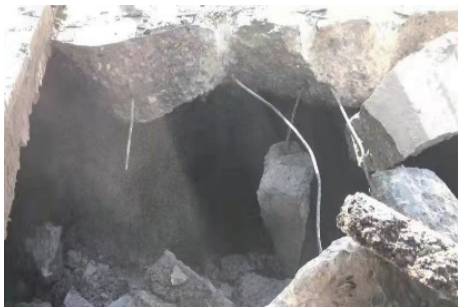
近年来, 城市发展带来道路交通量的逐年增长, 城市道路路面结构承载负荷也由此越来越重。且随着技术不断进步, 地下隧道、轨道交通、地下管线等采用非开挖技术施工的地下设施越来越多, 对道路地下结构和路基土体的扰动因素也不断增加, 久而久之在部分道路下会产生一些脱空或空洞现象。另外, 有些道路下敷设的排水管道设施运营年限较长, 局部存在开裂、破损、错节或渗漏等问题, 造成管顶或管侧的水土流失, 并最终导致路面结构下方、管道上方形成道路路基的空洞。有些道路设施在建设施工或维修施工时, 未按规定或设计要求对路基进行充分回填和压实, 也造成了土体松动或道路地下空洞的产生。这些大小不一的空洞长期在车辆荷载和地下水的作用下, 最终可能会形成路面沉降和坍塌等隐患(如图 1), 对城市的基础设施和道路运行的正常运行形成较大的风险, 更有可能对城市、人民生命和财产安全造成不可挽回的损失。

图 1 道路空洞案例图示

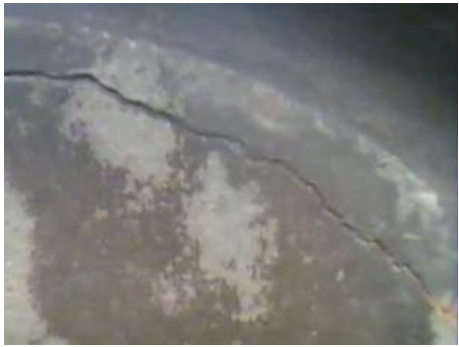
(2) 对道路范围内沉降点位置和附近的雨、污水管道开展了 CCTV 检测, 并将检测结果对管道缺陷等级按规范进行了分类, 以便于结果分析并后期制定分类修复方案。CCTV 检测结果显示, 管道内部局部存在渗漏、破裂等病害, 尤其是在路面沉降点位置的管道存在严重破裂、渗漏和管道局部淤积的状况, 如图 2。

图 2 管道破裂、渗漏图示

一是管道修复。CCTV 检测结果显示管道内部局部存在渗漏、破裂等原因导致管道上方有水土流失情况,在本项目中我们采用非开挖和开槽翻排相结合的措施,对排水管道进行修复。经对比分析,优先选择非开挖修复方式,尽量减少对周边环境和交通的影响,缩短修复周期。按照相关技术规范,根据管道缺陷等级进行分类修复:对一级渗漏、一级破裂、二级及以上结构性缺陷进行修复,结构性缺陷集中的管段采用整体修复,修复指数 RI 大于 7 的管段按原管位、原管径、原坡度、原标高开槽翻排。雨水连管存在结构性缺陷的,则采用开槽埋管翻新的修复方式。开槽埋管一定要注意基坑围护和管线保护,一般可在原位翻排,开挖后拆除原管道,按设计标高排设新管道后,进行沟槽回填,回填必须分层压实,以免形成新的土体疏松或脱空。

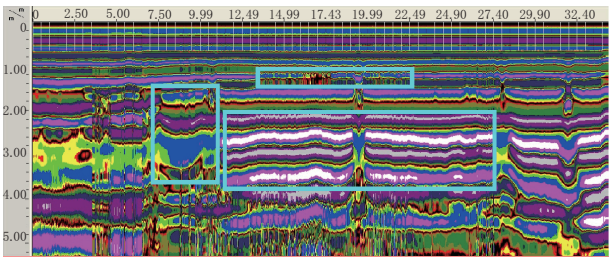
测线 CX1-1 水平位置 7.0~11.5 m、深度 1.6 m,水平位置 13.5~22.5 m、深度 1.2 m,水平位置 11.5~27.0 m、深度 2.2 m 处,电磁波出现同相轴明显错开,部分缺失,推测为地面塌陷隐患区,见图 4。

图 4 二维雷达测线 CX1-1 成果图(单位:m)

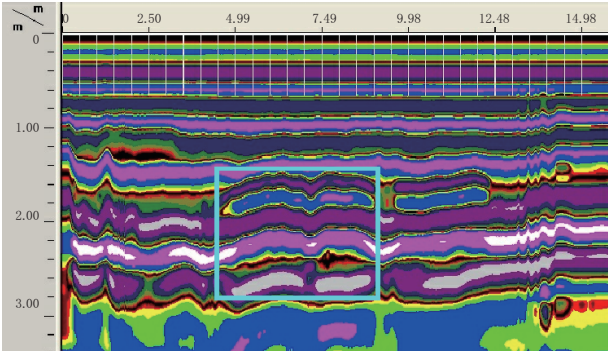
测线 CX2-5 水平位置 4.5~9 m、深度 1.4 m 处,电磁波出现同相轴明显错开,部分缺失,推测为地面塌陷隐患区,见图 5。

图 5 二维雷达测线 CX2-5 成果图(单位:m)

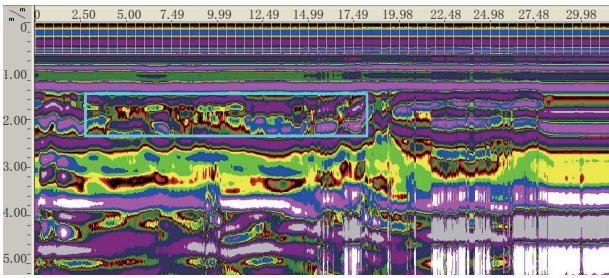
测线 CX7-4 水平位置 2.5~17.5 m、深度 1.4 m,电磁波出现同相轴明显错开,部分缺失,推测为地面塌陷隐患区,见图 6。

图 6 二维雷达测线 CX7-4 成果图(单位:m)
