# 排水管道管片内衬法修复工程施工质量控制

**摘 要:**随着管片内衬法在排水管道非开挖修复中应用的增加,需要解决施工过程中出现的技术问题,强化施工过程质量控制管理来保证施工质量。结合上海市奉贤区南排污水总管及附属设施修复工程,介绍了管片内衬法的技术原理、施工工艺流程;列举了管片内衬法施工过程中常见的各类质量问题并深入分析其产生的原因,同时结合以往工程施工经验,提出了有针对性且可操作的控制措施;最后给出了施工质量控制及验收要求。

上海市奉贤区南排污水总管及附属设施修复工程主要施工范围为南排污水总管(西闸公路-6#泵站),含 3 条穿越上海 S4 沪金高速的管道,承担着奉贤区污水收集的主要功能。该段管线管径范围:直径 DN600~DN1500,总计 20.83 km。南排污水总管建于上世纪 90 年代,使用时间近 30 a。通过 CCTV 检

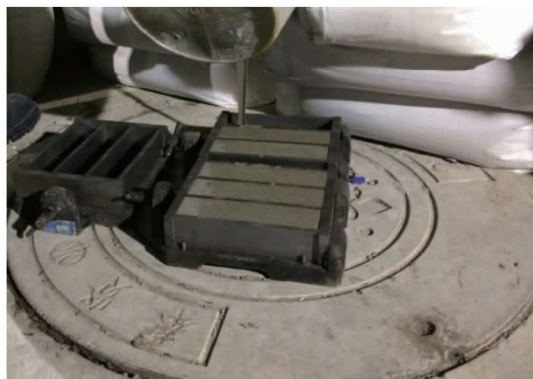
图3 现场制作测试试件

填充砂浆干料质量不合格,填充砂浆配合比不准确;原管道存在渗漏或内衬管接头渗漏;取样人员责任心不强,取样、制样不合格。

(4)取样人员应有相应资格证书,取样应符合相关规范要求,按照《水泥基灌浆材料应用技术规范》(GB/T 50448—2015)要求进行试件养护。填充砂浆应现场取样,并按照要求制作、养护试件(见图3)。

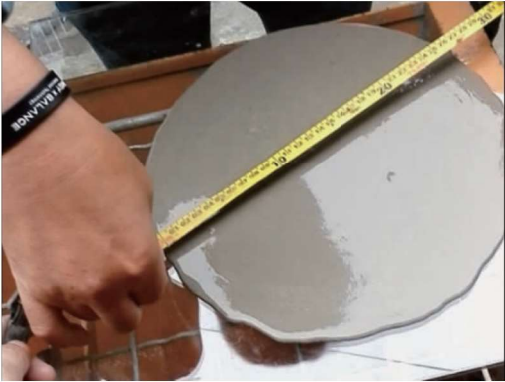
图 4 现场检测填充砂浆流动度

填充砂浆配合比不准确,砂浆流动度过小或过大;内衬管与原管道直接密封没有处理好,原管道存在渗漏或内衬管拼接缝存在渗漏,浆液注入后水分

通过漏点渗出或深入,导致浆液配合比改变,影响注浆质量;出气孔位置不对,未设置在管段上游封堵的最高点,在浆体通过出气孔外溢时误认为空间浆体已充满;作业人员责任心不强,出气孔未冒出同密度浓浆即停止压浆。

(1)填充材料为高流动无收缩特种砂浆。填充砂浆应具有在水中不易分离、水平方向的流动性好等特性,可用于狭窄的间隙填充;填充砂浆的配合比应符合要求。填充砂浆的流动度要求见表 3,现场检测填充砂浆流动度示意图见图 4。

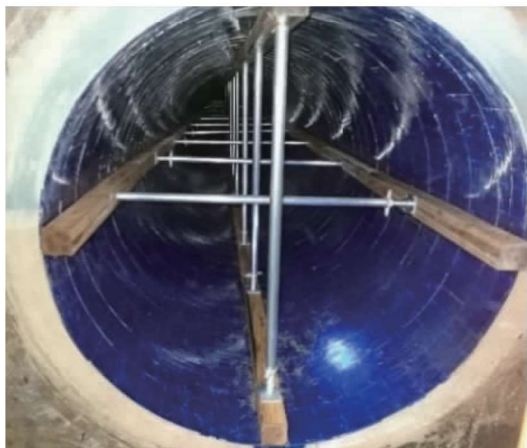
图 6 注浆前支撑情况

导致管道变形的原因有:原有管道内有凸起物未预处理;管道施工时环向拼装螺栓未拧紧;支撑设置长短不一;管道注浆压力过大或注浆太快;没有按照规定进行分层注浆等。另外,最终阶段没有严格按照要求控制注浆压力也会导致管道变形,甚至破裂。

(3)为了防止注入填充砂浆时内衬管环向变形,注浆前在内衬管中间隔设置支撑,间隔距离约  $2 \text{ m}$ ,支撑应保证管道圆整度。注浆前支撑情况见图 6。

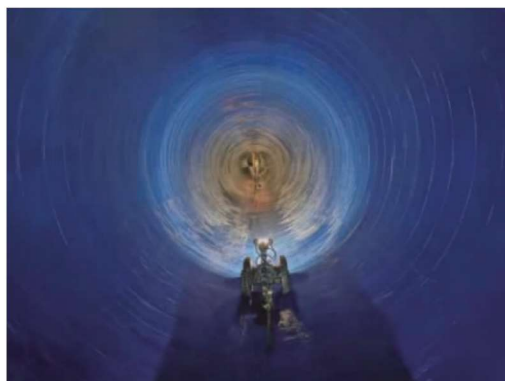
图 7 内衬管外观验收检测

内衬修复施工完成后,清除施工造成的内衬管表面污渍,采用电视检测方法,对内衬管进行外观检测并留存影像资料,要求内衬管内壁不得出现鼓包、漏浆等外观缺陷;通过人工目视浆液充满情况,以及敲击听音来判断注浆密实情况,浆液应充满,无空洞。内衬管外观验收检测见图 7。

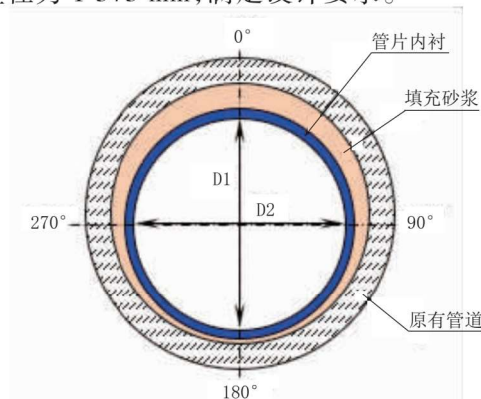
图 8 内衬管内径测量示意图

施工过程中应对管道形状及内径进行控制,对内衬管垂直直径和水平直径进行测量,计算管道变形率不应大于  $3\%$ 。修复后应对内衬管进行内径测量,每隔  $5 \sim 10 \text{ m}$  测量 1 次,取平均值进行判断,平均值不得低于设计值。内衬管内径测量方法见图 8。

本次设计修复后直径范围为  $1360 \sim 1380 \text{ mm}$ ,实测平均直径为  $1373 \text{ mm}$ ,满足设计要求。
