# 典型道路塌陷探测方法应用及原因分析

**摘要:**我国城市化快速扩张,道路塌陷事故呈多发、频发、复发态势,严重威胁社会安全,造成不良社会影响。在建设韧性城市大背景下,预防道路塌陷,已成为城市建设管理的重要任务。因此,确定有效地进行道路塌陷的探测方法、分析典型道路塌陷的原因具有重要的现实意义。通过对某一典型区域产生空洞前后的物探数据对比,确定探测方法的适用性;通过管道内窥检测、道路沉降监测对塌陷发展过程进行分析,并提出相关建议,为道路塌陷防治提供基础依据。

此次研究工程区域位于上海市某区主干路,该区域10 m深度范围内以淤泥质黏土为主,水位埋深约地下3 m。

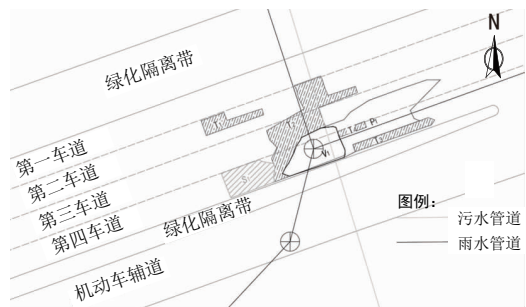
图3 主要病害位置示意图

根据2022年6月1日现场探测结果,道路下方已经出现约19 m<sup>2</sup>范围的空洞,其周边已有约47 m<sup>2</sup>范围的脱空区域,另有约49 m<sup>2</sup>范围的疏松区域。道路主要病害位置详见图3所示,主要异常区域规模及病害类别详见表4所列。

序号	编号	异常区规模 /m <sup>2</sup>	异常区描述
1	V1	19	空洞
2	T1	7	脱空
3	T2	31	脱空
4	T3	7	脱空
5	T4	2	脱空
6	P1	35	疏松
7	S1	14	疏松

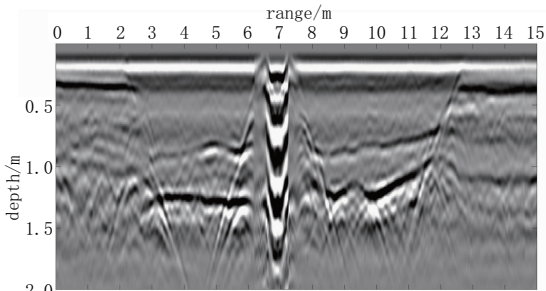
图4 2021年探地雷达探测数据(注浆修复)图示

对比V1区域2021年探地雷达探测数据(见图4)和2022年探地雷达探测数据(见图5)。可见2022年探地雷达探测数据在埋深1 m左右,反射波组表

现为倒悬双曲线形态;振幅明显加强。雷达信号在空洞内发生多次反射(图像表现为黑白黑),绕射波和多次波发育明显。2021年注浆修复后的虽有介质差异,但不存在脱空或者空洞,雷达数据显示电磁波未形成多次反射。

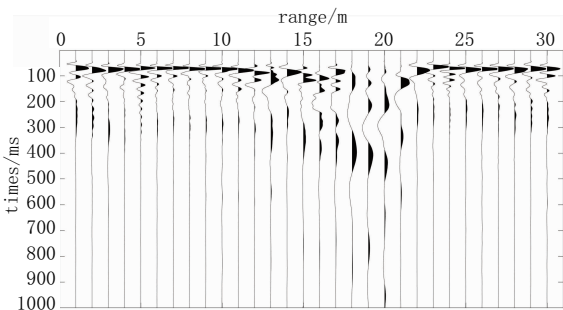
图6 2021年地震映像探测数据(注浆修复)图

对比 V1 区域 2021 年地震映像探测数据 (见图 6)和 2022 年地震映像探测数据(见图 7)。对比发现 2022 年探测数据中首层波周期远高于 2021 年探测数据,地震波历时延长,波组同相轴上有上凸现象,显示 2022 年该处地土已出现松散情况。

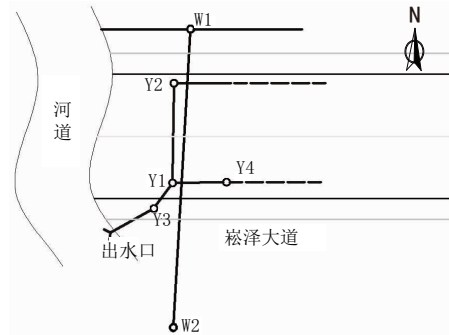
图8 现场雨污管道位置示意图

根据现场调查,该区域有雨水井及雨水管道(DN800和DN1200),埋深约4m;另有一根污水管(DN600),埋深约6m。其相对位置见图8所示。塌陷发生后,随即对雨污管道进行CCTV检测,发现雨污管道主要有两处破损,管道破损位置见图9所示。

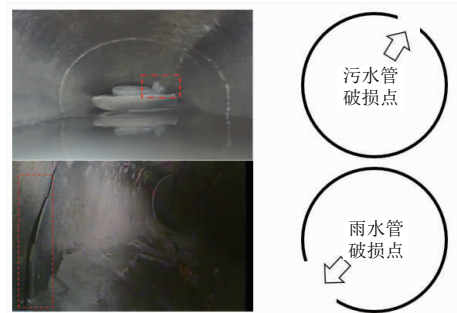
图9 管道破损位置图

综合现场检测情况,初步判定污水管道破损从而导致路面以下水土流失,进而形成脱空,致使路面出现弯沉,雨水井下陷,造成破裂。后污水管道抽水检测导致地下土加速流失,空洞进一步扩大,道路结构层失稳,最终导致路面整体坍塌。

水管道及雨水窨井等相关附属设施。塌陷路段为城市主干路,建议考虑非开挖的修复形式。脱空路基位置进行回填,其他区域进行注浆加固,路面进行翻建;对污水管道全断面采用 CIPP 翻转法进行内衬加固处理,雨水管道采用局部树脂固化处理,雨水窨井局部重新浇筑加固。

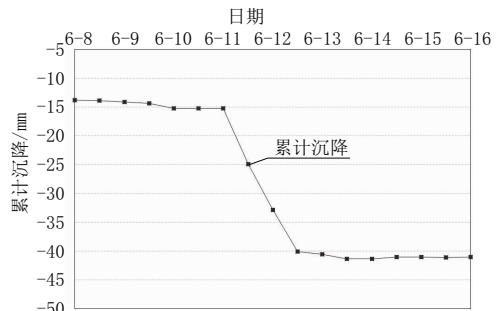
图10 雨水井 Y1 沉降变化趋势图

同时对雨水管井 Y1 进行沉降观测。根据雨水管井 Y1 沉降观测数据(起始坐标为 6 月 8 日上午所测坐标,见图 10)。2022 年 6 月 12 日至 2022 年 6 月 13 日管井沉降明显加剧。根据现场情况,该期间对污水井进行抽排检测。可见污水井抽排对雨水井 Y1 的沉降产生了明显影响。
