# 沥青路面检查井周边平整度施工质量控制

(中交路桥华东工程有限公司,上海市 201203)

**摘要:** 沥青路面检查井作为路面的一部分,但其与其他结构不连续,在动荷载作用下,井周易发生破坏,致使路面平整度不足,影响城市道路行车舒适性,甚至影响行车安全。检查井返修率高、难度大、成本高,需局部封闭交通。现以泰州市高港区高港大道改扩建工程为例,介绍沥青路面检查井周边平整度施工工艺。其成果可为同类型的工程施工提供借鉴和参考。

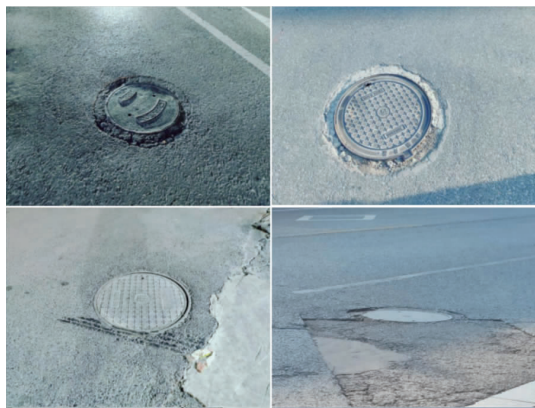
图 2 检查井常见破坏形式图示

针对检查井破坏形式及破坏程度进行进一步调查(见图 2)。调查周边现状道路范围内共计 97 座检查井,根据周边道路现状调查结果显示,周边沥青平整度不足的检查井共 69 处,占比 71%,造成检查井周边平整度不足的病害形势主要有井盖下沉(1 cm 以上的 28 处)、井周破损(20 处)、井盖破损(13 处)、切斜(井盖出现不均匀下沉 8 处)。

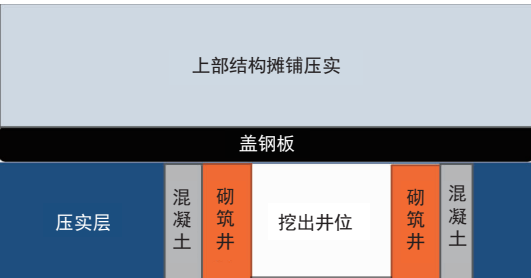
图 4 压实、砌筑分解图

实地调查发现,检查井砌筑完毕后,压路机无法碾压检查井边缘,若采用人工夯实,打夯机也无法到达检查边缘 5 cm 范围,因此便造成检查井周围填料松散,压实度不达标,造成井盖下沉、倾斜、井周破坏。

针对井周施工工艺不当致使承载能力不足的问题,可以采用井室上 500 mm 以上,先回填压实,后反挖出检查井位置,砌筑井筒的方式解决井周难以碾压到位的问题;砌筑完成后检查井和灰土间隙用混凝土灌注,确保井周结构强度;行车道内检查井,设置现浇钢筋混凝土承载板,预防井盖沉陷(见图 4)。

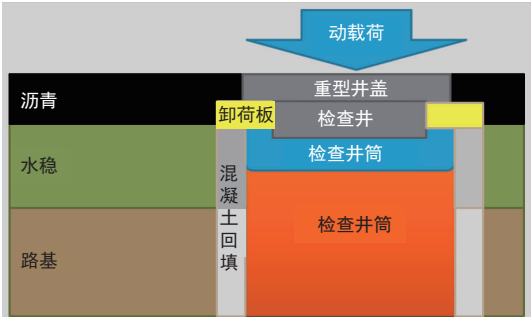
图 5 球墨铸铁五防重型井盖施工图

调查分析结果显示,若采用普通井盖,并将井盖直接压在井筒上,在行车动荷载作用下,井盖上部的荷载全部传递至井筒,并且直接和井筒产生刚性挤压,且无固定措施易导致井盖在水平荷载作用下产生滑移,长期作用下,造成井筒破坏,井盖破损、下沉,导致路面平整度不佳。

针对井盖选材不当,引起井体破坏的问题,可采用用球墨铸铁五防(防裂、防响、防跳、防陷、防盗)

重型井盖与路面结合共同受压,减少井体的压迫(见图 5)。
