# 桥梁受洪水损伤后的特殊检查

**摘要:**以遭洪水破坏的新发水库大桥为实例,通过介绍桥梁受洪水损伤后需特殊检查的项目,包括受洪水影响而产生的病害调查、桥梁结构变位检测及下部结构静载试验等,来评估洪水对桥梁结构所造成的影响,并针对结果提出建议,以期类似桥梁受洪水损伤后的检查工作提供参考和借鉴。

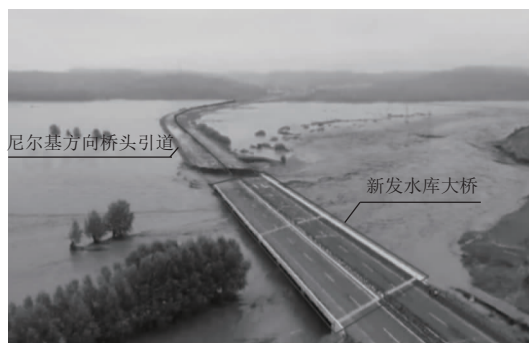
根据现场调查结果并结合管养单位提供的资料、视频,确定洪水影响范围。本次洪水主要的影响范围为:以新发水库大桥为起点,往尼尔基方向延伸约1.3 km(桩号K1653+500至K1654+800),洪水漫过桥头引道路面,洪峰最高达到第3跨主梁底板以上50 cm。洪水时,新发水库大桥及桥头引道现场实景见图1。

图1 洪水时新发水库大桥及桥头引道现场实景

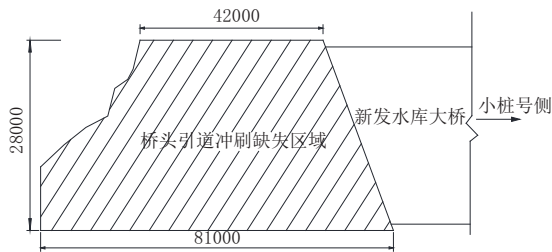
(1)洪水主要对该桥桥头引道、墩台基础造成了较大的破坏,尤其以大桩号端(尼尔基方向)桥头引道受损最为严重,平均冲刷深度达 12.0 m,路基路面完全冲毁,其中左侧路基路面冲毁长度约为 81.0 m,右侧路基路面冲毁长度约为 42.0 m,导致交通完全中断。桥头引道冲毁区域平面示意图见图 2。

图 2 桥头引道冲毁区域平面示意图(单位:mm)

(1)病害调查结果显示,洪水导致该桥桥台引道冲毁,交通中断,同时造成墩台基础出现严重病害,建议尽快由专业设计单位对外露的桥墩桩基础进行专项加固设计。

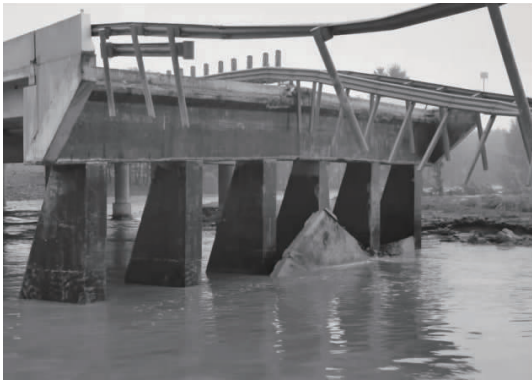
(2)洪水导致 7# 桥台台后、桥台台身及桩基础填土和防护设施完全冲毁,桥台台身完全裸露(见图 3)。经探测,桥台承台以下桩基冲刷深度达 3.0 m,占总桩长的 30%。

图 3 7# 桥台肋板台身完全裸露实景

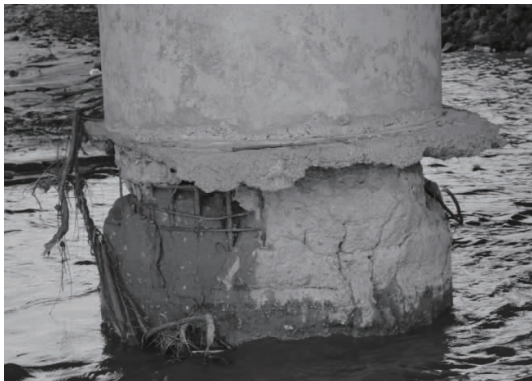
(3)洪水导致桥下河床遭到严重冲刷,河床较原设计河床有明显下降,冲刷深度最高达 6.0 m。同时,洪水对桥墩基础均产生了不同程度的冲刷,桩基础最大冲刷深度为 5.5 m,占总桩长的 39.3%(见图 4),对结构的稳定性极为不利。

图 4 桥墩基础冲刷病害现场实景

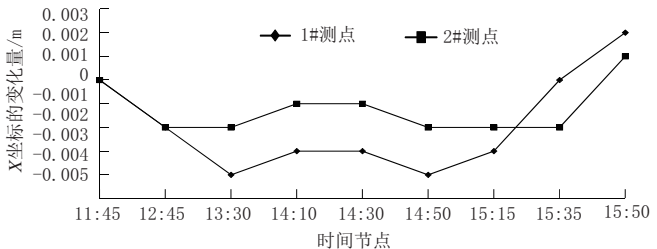
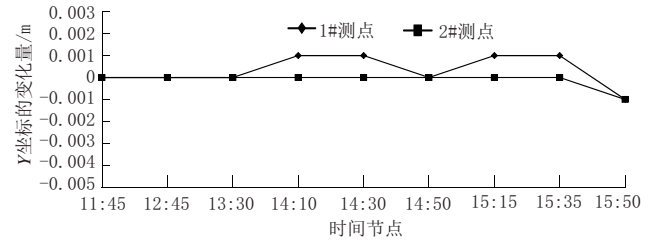
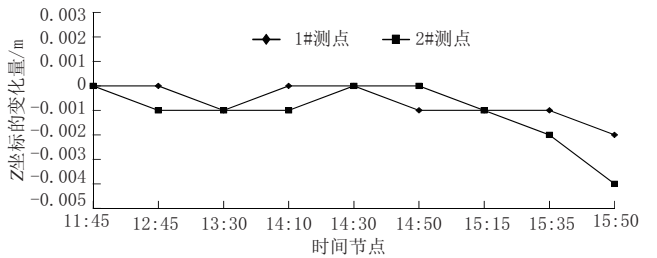
由图 5 至图 7 可知：坐标最大变化值为 4 mm,表明 X 和 Y 方向（平面方向）桥台结构变位较小;Z 坐标(竖向)方向由于高填土自重作用,产生了轻微的沉降。

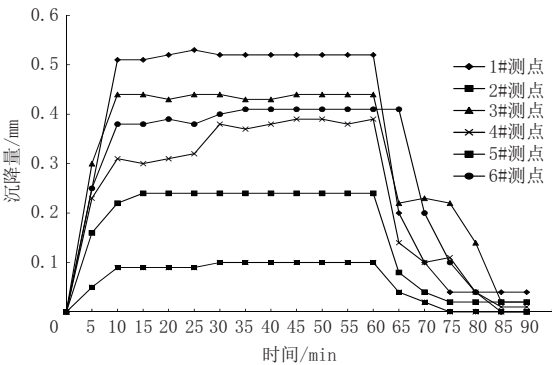
图 12 试验荷载作用下各测点时间-沉降曲线

由图12可知,在荷载作用下,1#测点的沉降量最大为0.52 mm,在持荷近一个小时内,桥台沉降保持稳定。
