# 沿海软土地区综合管廊运营初期结构病害 调研及处理措施 ——以徐圩新区综合管廊为例

**摘要:**目前我国综合管廊建设规模较大,且多数分布在沿海软土地区,在运营初期廊内普遍存在病害发展较快且较隐蔽等问题。基于处于运营初期的连云港市徐圩新区城市地下综合管廊实际工程案例,针对管廊内存在的裂缝、渗漏、积水、错台等病害进行调研与分析。根据检查结果分析管廊病害发生原因并提出相应解决措施,为类似地质条件下的综合管廊建设和维养提供了参考和借鉴。

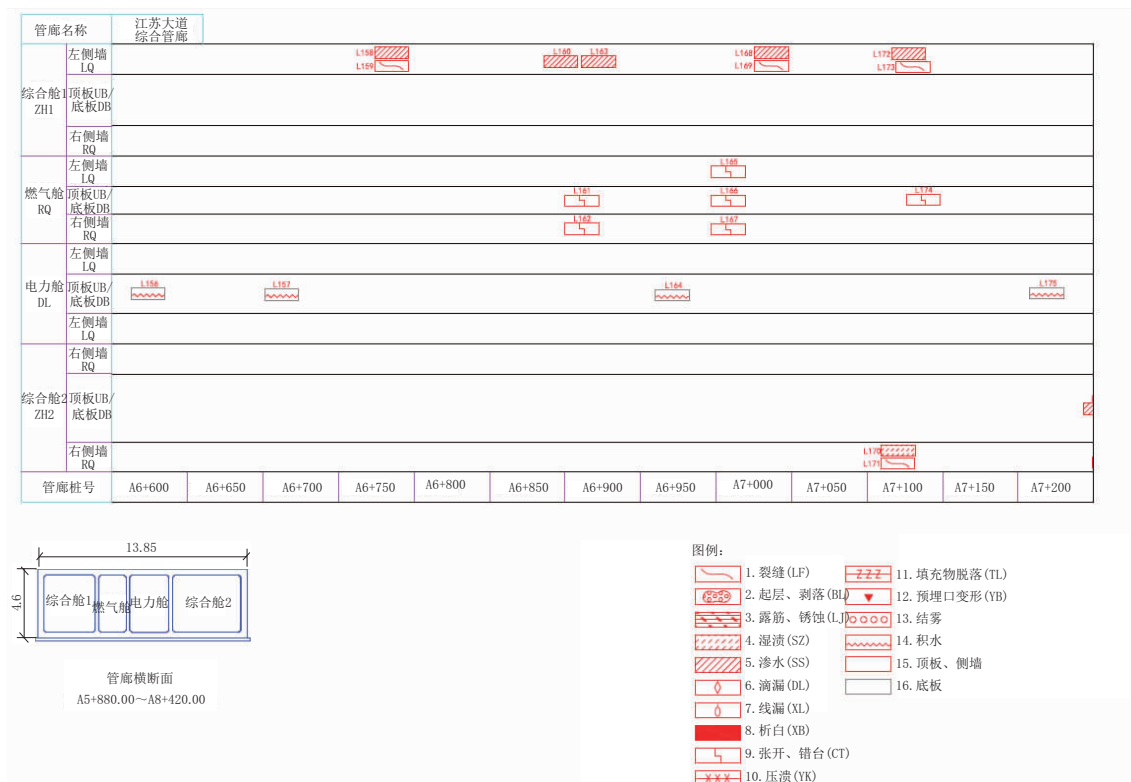
图 11 江苏大道部分节段病害展布图

以江苏大道综合管廊为例,从病害展布图(见图 11)可以看出,管廊迎土侧的舱室病害主要以渗漏水为主,根据调研结果统计,江苏大道综合管廊迎土侧渗漏水处约占全管廊漏水处的 60%;内部舱室渗漏水及裂缝等病害明显较少,内部舱室的病害约占全部病害的 32%。

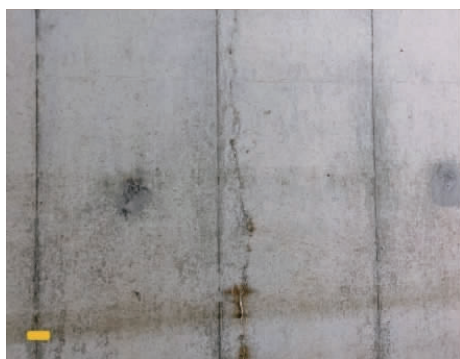
图 12 竖向裂缝

根据现场调查结果,徐圩新区管廊结构裂缝按照方向分类主要有:纵向裂缝和横向裂缝(见图 12、图 13)。裂缝主要分布于侧墙及底板,侧墙主要以竖

向裂缝为主,底板主要以横向裂缝为主。

根据现场调查结果,徐圩新区四条地下综合管廊约有 66 条裂缝,其中 61 条竖向裂缝,5 条横向裂缝。

工期间温度快速变化或温度差异较大导致的温度裂缝或是施工完成以后,材料的干燥和收缩产生的微小的收缩裂缝。而对于宽度相对较大的中等裂缝,则是由于管廊所处地质条件较差,产生不均匀沉降,从而导致底板或侧墙产生结构裂缝。

对于管廊中不同宽度的裂缝,可采取不同的措施进行处理。宽度小于 0.3 mm 的微细裂缝,主要以对其进行封闭、观察为主;对于裂缝宽度在 0.3~2 mm 之间的纵向裂缝和贯通裂缝,需对其进行观察,可采取环氧树脂低压注射;对于宽度大于 2 mm 的中等裂缝,则需采取必要的措施进行处置,如裂缝灌浆、开槽填补等。

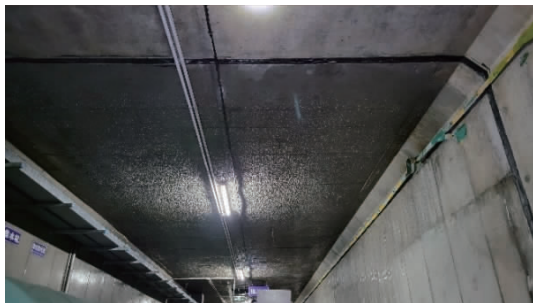
图 15 顶板结露

在徐圩新区综合管廊内,冷凝水是一种普遍存在的渗漏问题。这种现象主要发生在综合管廊顶板、设备间顶板和金属支架附近的通风口处。冷凝水是由空气中的水蒸气遇到低于露点温度的表面而结露形成的。由于综合管廊内部温度较低,当外部温度较高的空气通过通风口进入管廊时,会与冰冷的顶板和金属管线支架接触,从而产生冷凝水。因此,冷凝水主要在内外温度差异较大的区域,即结构顶板附近集中形成,见图 15、图 16。

针对结露现象建议做好廊内通风工作,定时开启风机。采用堵排结合,设置排水管、泄水孔、封闭裂缝、堵渗漏点等方式进行治理;疏通排水系统。衬砌

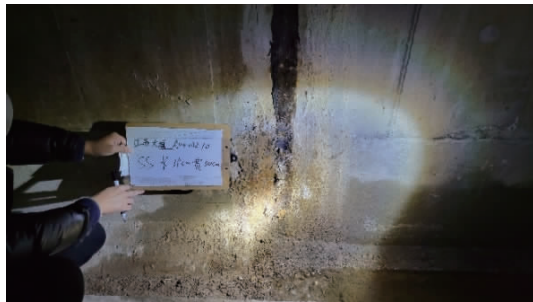
图 17 渗水

徐圩新区综合管廊渗漏水位置主要位于变形缝、侧墙裂缝及底角处,渗水量较小,未见大面的渗漏。管廊渗漏水后还产生了较多析白、泛碱现象,主要是建筑物所使用的水泥、砂、石子、砖和外加剂等原料中的可溶性物质成分,在与水接触后溶解,并随着混凝土、砂浆和砌体中水分的蒸发而沉积,并与空气中的  $\text{CO}_2$  等作用生成的白色沉积物附着在建筑物表面,见图 17~图 19。

综合管廊结构的不均匀沉降是导致结构缝渗漏水的主要原因。不均匀沉降会导致结构缝的缝宽扩

大,进而破坏已安装的防水卷材、外贴止水带和中埋式止水带。这些防水材料会承受张力而出现裂纹,从而失去其防水功能。

首先需要进行渗漏水的检测和定位工作,以确定渗漏点的位置。常用的方法包括水质分析、红外热像仪、压力测试和漏水声音检测等。一旦确定了渗漏点的位置,可以采取相应的封堵措施。具体方法包括使用密封材料、填充胶、水泥浆或聚合物修复剂等进行封堵,以防止水的继续渗漏。在封堵漏点的基础上,还需要对受损部分进行补强和修复工作,以恢复管廊的结构完整性和承载能力。修复方法包括使用玻璃钢、聚乙烯套管、钢筋混凝土或环氧树脂等材料进行修复。

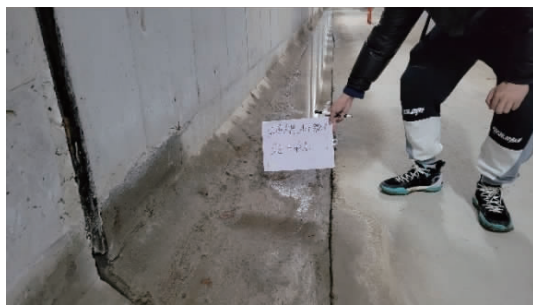
图 20 积水

西安路综合管廊及江苏大道综合管廊部分节段内还存在排水边沟积水的现象,积水深度约 2~3 cm (见图 20)。

线渗漏水处,及时采用排水槽进行引排,避免水流直接淌到路面,在枯水期根据现场检查资料采取相应的处治措施;疏通排水边沟,保证排水通畅,避免路面积水并加强后期监测,结合管廊健康监测情况分析病害产生原因。
