高速公路隧道初支变形侵限分析及处置对策

摘要: 本文以某隧道为研究对象, 重点阐述了对该隧道初期支护的变形量测和变形侵限原因的分析, 针对隧道初步设计风险进行了影响因素的多层次分析评估, 再基于进一步论证分析, 制定了应对措施以控制变形的发展。分析结果表明: 缓倾水平页岩和持续降雨是对初支变形影响较大的因素, 而施工不当和监控量测预警不及时直接加速了变形的发展, 最终造成初支侵限。为此, 针对此类隧道变形侵限的特点和产生原因, 制定临时支撑、双液注浆的应急处置措施, 并紧跟二次衬砌的换拱整治方案, 为其他类似工程可提供较好的经验借鉴。

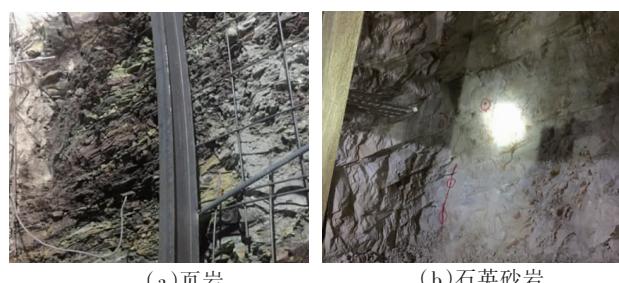
图 1 隧道地质条件

隧址区主要地层为第四系(Q_2)粉质黏土、元古界青白口系北大尖组(Z_{2bd})石英砂岩和白草坪组(Z_{2b})砂质页岩, 如图 1 所示。隧道中 III 级围岩占隧道总长 71.1%, IV 级围岩均占 21.3%, V 级占 7.6%。隧道的洞身条件以页岩、砂质页岩及石英砂岩为主, 洞口附近上覆粉质黏土, 洞身岩层为缓倾角构造, 倾角为 10°~13°, 属缓侵层状水平岩层(见图 1)。

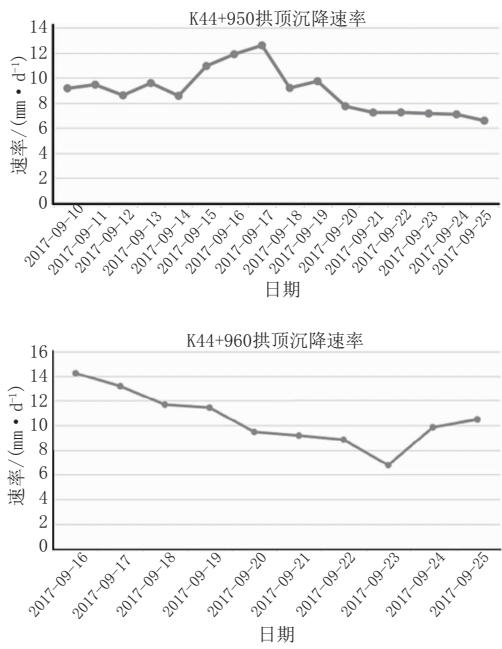
图3 拱顶沉降变化速率

2017年9月中旬,在隧道进口端左右洞IVb衬砌段设计掌子面附近均出现了拱顶沉降、拱腰收敛侵限的情况,拱顶沉降平均速率约为10 mm/d,且无明显收敛迹象,左洞侵限长度达48 m,右洞达32 m,如图3和图4所示。根据测量显示,9月底右洞K44+960处拱顶沉降再次突然增大(5 mm/d基准线),此时右洞K44+950处拱顶沉降最大,造成侵限达18 cm;同时,左洞左侧拱腰处收敛侵限严重,最大侵限约20 cm,钢架严重变形,初支与围岩剥离,混凝土背后出现空洞。现场对K44+940处初期支护的断面进行了扫描,发现初期支护最大变形处侵限达

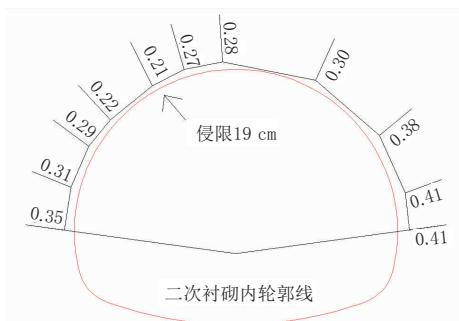
图5 ZK44+940初期支护断面扫描图

19 cm,如图5所示,继续发展将会产生较大规模的塌方,造成严重后果。

(2)换拱处理:对局部侵限(面积小于2m²)小于5cm的部位,可对该部位进行凿除处理,将钢架保护层凿除,凿除后用C25混凝土进行回填、抹平处理,确保施工防水时不会将防水层刺破;对于大面积或整个拱架侵限并且大于5cm的情况,则必须采取局部换拱方案。

换拱钢架采用I18型钢,间距0.5m一根,钢架间设 $\phi 22$ 钢筋进行连接,环向间距1m;并增设初期支护仰拱,仰拱钢架采用I18型钢,间距0.5m一根。钢架在初喷混凝土4cm后进行架设,在纵向连接筋焊接后完成复喷,内部保护层厚度不应小于2cm,换拱后及时施作Va型的二次衬砌。

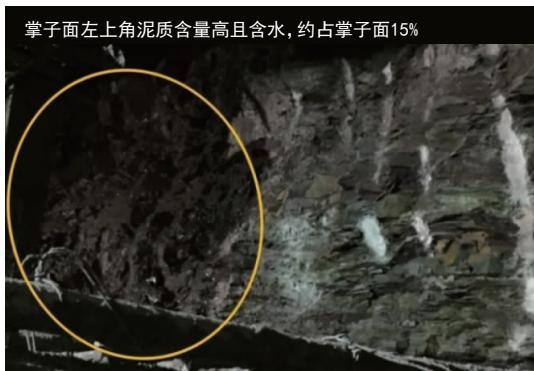
图7 掌子面拱顶及左拱肩局部为软弱围岩

变形侵限区域主要集中在衬砌的拱顶与左拱肩,在实际的开挖过程中,该段落内的掌子面大部分范围均为砂质页岩,但拱部位置及左侧局部围岩的泥质含量高,岩体较为软弱,约占掌子面的15%,如图7所示。掌子面左右侧围岩强度不一致,存在一定地质偏压,但在施工过程中该点没有被给予足够重视,是造成后期初支变形的影响因素之一。

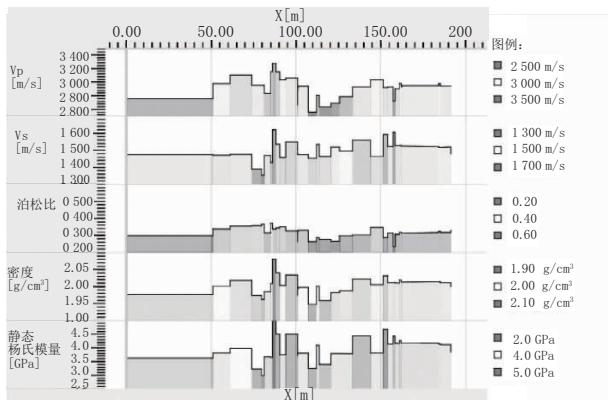
图8 TSP超前地质预报Vp、Vs、泊松比、密度、杨氏模量量谱

根据对该侵限段的超前地质预报TSP(Tunnel Seismic Prediction)资料的分析,侵限段在约20 m的范围 V_p/V_s 增加,可能是该段存在地下水赋存区;其后纵波波速明显下降,横波基本无变化,长度约为30 m,表明该区域可能岩体破碎、也可能是裂隙密集的软弱围岩带,如见图8所示。同时,TSP预报显示该段有刚性岩层与软弱岩层的交替,说明可能存在围岩过渡段,纵波波速总体在3 000 m/s以上,说明围岩强度较高,如图9所示。
