# 层状围岩隧道裂缝机理分析与防治技术

**摘 要:** 依托在建公路隧道仰拱填充顶面及二次衬砌纵向裂缝病害, 采用理论分析、数值计算等方法对隧道出现裂缝及其分布范围的机理进行分析, 通过理论推导可得到层状节理岩体中破坏塑性区的近似分布特征, 利用有限元软件对二次衬砌、仰拱及仰拱填充进行受力分析, 分析结果表明: 倾斜岩层存在的情况下, 隧道衬砌结构内力显著增加; 仰拱填充内设置中心水沟改变了填充顶面的应力分布; 层状围岩的破坏塑性区分布受岩层倾角影响较大, 与裂缝分布范围相吻合。根据倾斜岩层受力特征制定锁脚及系统长锚杆的方案, 为隧道病害处治以及支护方案优化提供了依据。

## Mechanism Analysis and Prevention Technology of Layered Surrounding Rock Tunnel Crack

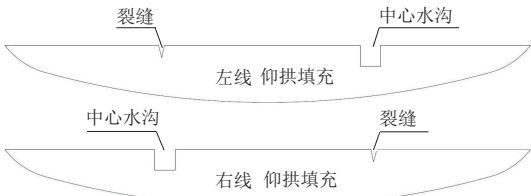
图2 隧道仰拱填充顶面裂缝示意图

隧道左线仰拱填充顶面出现裂缝的段落为ZK120+776~ZK120+827,裂缝长度51 m,其平面位置位于路线前进方向左侧,中心水沟位于右侧。隧道右线仰拱填充顶面出现裂缝段落为YK120+790~YK120+816,裂缝长度26 m,其平面位置位于路线前进方向右侧,中心水沟位于左侧,如图2和图3所示。

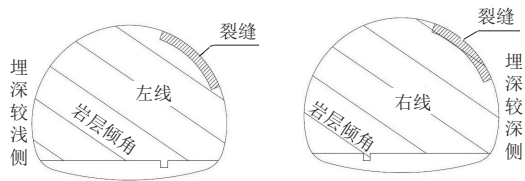
图4 隧道二衬裂缝位置示意图

隧道仰拱填充顶面出现裂缝段落范围内的二次衬砌局部纵向裂缝,左右线裂缝分布段落分别为ZK120+815~ZK120+824(9 m)、YK120+790~YK120+808(18 m)。裂缝均位于路线前进方向的右侧拱腰位置,方向与隧道岩层倾角垂直,如图4、图5所示。

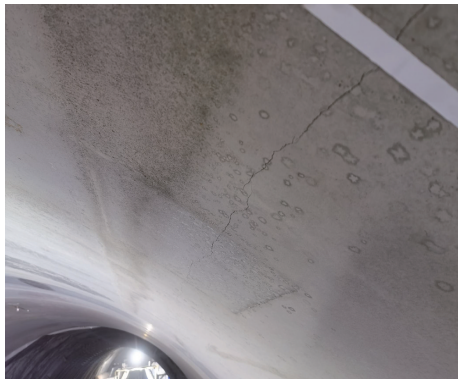
图5 隧道二衬纵向裂缝现场照片

如图7至图9所示,通过对围岩塑性区分布和衬砌结构内力分析可知,层状围岩变形主要受垂直于岩层的法向荷载影响,隧道开挖后右拱腰岩层易向临空面发生弯曲破坏和剥离,荷载及变形作用于隧道衬砌结构后致使左右洞衬砌结构拱顶至右侧拱腰间产生拉应力,当其数值超过混凝土极限抗拉强度后即产生拉裂缝,这一规律也与本隧道二次衬砌结构纵向裂缝的分布相统一。

根据上述仰拱填充顶面及二衬产生裂缝的原因并结合现场裂缝分布情况,采取针对性措施<sup>[14]</sup>:(1)仰拱底部设置 $\phi 108 \text{ mm} \times 6 \text{ mm}$ 钢管桩,长度6 m,间距  $150 \text{ cm} \times 150 \text{ cm}$ ,垂直打入基底;仰拱两侧拱脚位置各设置两根 $\phi 108$ 锁脚,长度为9 m,纵向间距为80 cm,打设角度分别以  $55^\circ$ 、 $45^\circ$  控制,如图14所示;原设计44 cm厚素混凝土路面下面层及基层调整为钢筋混凝土面板;(2)仰拱及二衬裂缝根据裂缝宽度采用专用裂缝胶灌注封闭或利用环氧树脂砂浆压注填充密实;(3)二衬未施工及尚未开挖段落拱顶至右拱腰范围设置 $\phi 42$ 注浆锚管/ $\phi 22$ 药卷锚杆,长度均为5 m,纵向及环向间距分别为  $160 \text{ cm} \times 160 \text{ cm}$ ,两侧拱脚采用 $\phi 108$ 锁脚,长度为6 m。
