# 大口径 PCCP 管道接口漏水抢修及加固实践

**摘 要:** 广州市西江引水工程主干管主要采用 2 根 DN3600 PCCP 管并行敷设, 局部穿越障碍物或与附属设施连接处为钢管。通水运行一段时间后, 敷设于某鱼塘边坡内的 PCCP 管与钢管接口处发生渗漏水。根据漏水点管道破损程度、周边环境、地质条件及施工可行性, 首先采用填料封堵缝隙并内衬钢套箍的方法进行接口加固修复, 其后采用袖阀管注浆对该段鱼塘边坡进行永久加固。根据项目实施情况, 详细介绍了其接口抢修及边坡加固的设计方案与施工过程, 为类似项目工程提供借鉴参考。

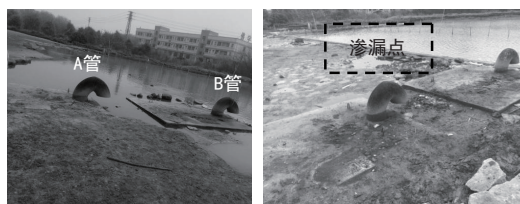
图1 管道渗漏点现场

渗漏点位于排气阀门井的下游约30 m处,为与排气阀井相连的钢管段与PCCP管段的接口处(见图1)。该段管PCCP管为DN3600双胶圈内衬式,钢管采用D3640(内径)×26,管顶覆土约1.6 m。查阅该段管道竣工图,管道地基淤泥厚度约10 m,施工时采用D500单轴深层搅拌桩进行地基处理。为方便阀门的安装和设置进人孔,设计时与排气阀井连接段采用钢管。由于钢管壁厚小,整体刚度比PCCP管小,为减小钢管与PCCP管之间的刚度差异导致的变形不协调,井外范围钢管采用C30外包混凝土

包封300厚。外包混凝土的浇筑使得两根钢管与钢筋混凝土井体三者形成一个刚度较大的整体,其单米重量明显比单根PCCP管大,在一定程度上造成竖向的不均匀沉降;其次,管道位于鱼塘边,鱼塘深度约3 m,管道两侧土压力不平衡,鱼塘的水位变化以及鱼塘运营者不定期进行塘泥的挖除,导致靠近鱼塘侧边坡局部向鱼塘滑移,钢管与PCCP管刚度与重量的不同也导致了管道的横向水平位移差异,从而最终导致了两种管材接口处的变形增大,引发渗漏水。

(a) 渗漏现状

(b) 鱼塘抽水后

为及时解决接口渗漏水问题,同时避免该段后续出现类似问题,抢修加固分两步进行,第一步:接口抢修恢复正常通水;第二步:对管侧鱼塘边坡进行加固并修复。

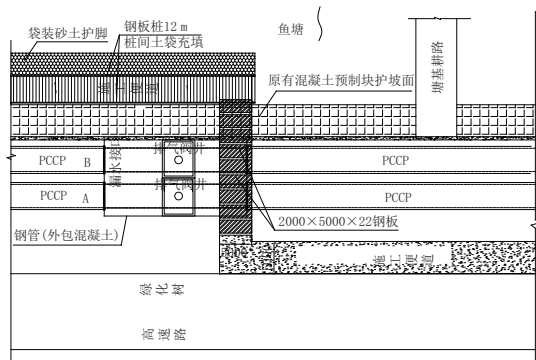
图2 施工便道布置平面图

接口抢修主要分为准备阶段、实施阶段以及试压运行阶段。准备阶段该主要包括:抽鱼塘水至水位降低1 m(为铺设施工便道创造条件)→铺设施工便道、准备管内施工的材料及照明通风机具、关闭上游阀门→在下游段排水井放置排水泵抽干管内存水。为减少重型机械碾压管道,施工便道见图2。

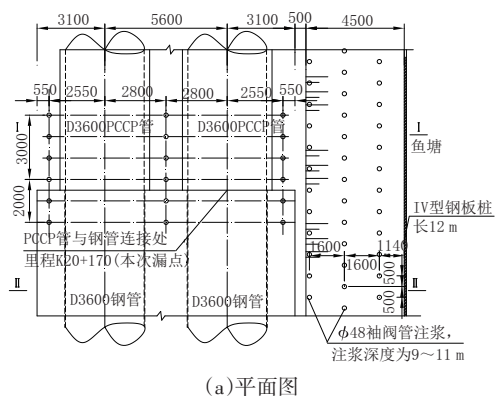
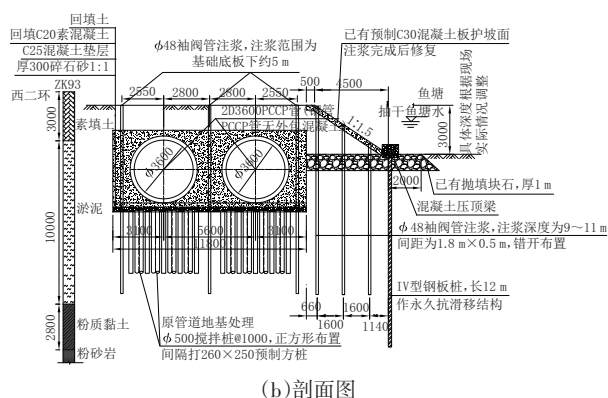
图5 边坡加固平面及剖面图(单位:mm)

管道西侧为鱼塘,由于鱼塘水位的频繁变化以及鱼塘运营者定期清除塘底淤泥,导致鱼塘边坡欠稳定,局部边坡有向鱼塘滑动的趋向。这是管道接

头漏水的重要原因之一。因此除了管道接口修复,还需根除导致接头漏水的管周环境,避免接头渗漏现象再次发生,因此需对该段鱼塘边坡进行加固。

通过上述表1方案对比,根据工程实际情况,该段鱼塘边坡坡体采用方案3即原位加固。加固主要分为两部分:一是由于管道接头爆漏水导致接头附近土层滑动,部分土体流失,因此需在接头附近加固土体;二是对整个鱼塘边坡进行加固,避免土压力不平衡导致接头再次漏水。接头附近土体加固采用袖阀管注浆,注浆孔沿管纵向间距1 m,横向间距5.35 m,设置于管道两侧及两管中间。边坡加固注浆孔横向间距为1.8 m,纵向间距为1 m,梅花形布置,桩长9~11 m,穿过淤泥层进入粉质黏土层不少于1 m。桩芯采用D48袖阀管,沿管纵向每隔300~500 mm预留φ15~20注浆孔,错开布置。注浆材料为水泥浆,水灰比为1:0.5,加入水泥用量5%的复合型早强减水剂,水泥为42.5R普通硅酸盐水泥,每米水泥用量约120~220 kg。坡底施打12 m长IV型钢板桩,钢板桩涂刷防腐涂料,进入粉质黏土层作为永久抗滑移结构,桩顶增加纵向混凝土冠梁,增大刚度的同时增强钢板桩的整体稳定性,坡面采用预制C30混凝土板护面修复,加固设计平面和剖面见图5。
