# 延安方塔大道箱涵损坏段应急加固设计

(上海市市政工程设计研究总院集团第十市政设计院有限公司, 甘肃 兰州 730000)

## Emergency Reinforcement Design for Damaged Section of Box Culvert in Yan'an Fangta Avenue in Yan'an

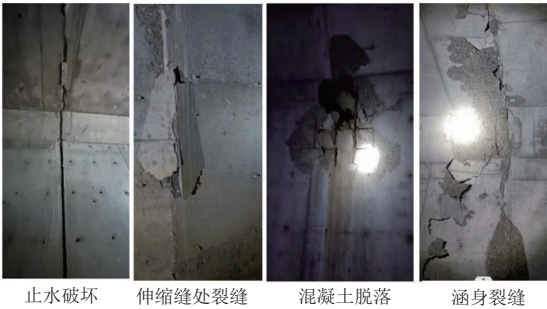
图2 箱涵其余 4 类损坏情况实景图

通过现场踏勘和损毁情况的梳理,发现滑坡影响段排水箱涵主要存在 6 类问题,分别是涵身破坏、涵身伸缩缝处横向错位、伸缩缝处止水破坏、伸缩缝开裂、涵身裂缝、涵身混凝土脱落。对于涵身破坏及伸缩缝处涵身横向错位的路段,采用挖除新建的方案,设计方案与原设计的新建方案基本相同,重点需要对其余 4 类问题进行方案研究和设计,4 类问题详见图 2。

根据现场踏勘及《箱涵安全评估报告》,箱涵 H0+167 ~ H0+173 段涵身主体结构出现结构性破坏,有横向变形和较大裂缝,应拆除新建;其它段落箱涵出现不同程度损坏,但主体结构基本完好,经加固处置可继续使用,具体情况如下:

(1)伸缩缝处止水破坏,出现裂缝,存在渗漏情况;

(2)伸缩缝处止水完好,但伸缩缝处有裂缝出现,存在渗漏隐患;

(3)涵身没有出现结构性破坏,但有微小裂缝,存在渗漏安全隐患;

(4)涵身没有出现结构性破坏,但混凝土表层脱落,防腐安全存在隐患。

对拆除新建的段落,设计方案与原新建设计一致;而针对上述需加固设计的 4 项内容,加固设计方案给出了针对性的解决措施。

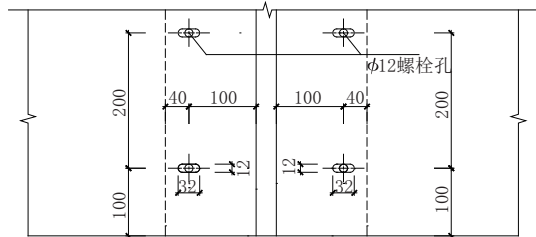
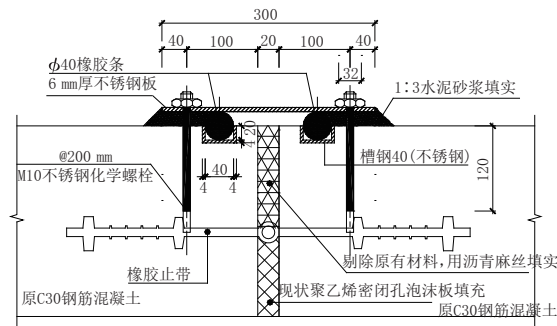
对于伸缩缝处止水完好,伸缩缝有裂缝的情况,采用安装不锈钢板的方案进行处理。

在箱涵底板上层、侧墙内侧顶板、顶板内侧制作安装不锈钢板,间距为200 mm,距离结构边缘100 mm。制作安装顺序从前往后分别为:开槽—化学螺栓制作—安装槽钢(缝隙用水玻璃胶灌实)—安装 $\phi 40$ 橡胶止水条—安装400×6不锈钢板—拧紧螺栓—砂浆灌封,见图7、图8。
