# 撞击模拟分析在桥梁船撞安全性评估中的实践

**摘要:** 桥梁梁体遭受船舶撞击后, 迅速而准确地进行损伤后安全性评估是制定维修加固措施的基础。以国内某连续箱梁桥为例, 通过撞击模拟分析方法进行了梁体船撞损伤后的安全性评估, 结合工程实践对评估方法进行总结。首先根据规范公式确定了船撞力, 以箱梁实际碰撞剪切破坏长度进行了验证; 然后通过数值方法模拟了船舶与桥梁的碰撞过程, 确定了箱梁腹板的撞击损伤影响范围, 分析了腹板和钢束损伤对梁体受力重分配等方面的影响; 最后根据撞击模拟分析的结果进行了桥梁结构安全性评估。提出的撞击模拟分析方法能够真实还原桥梁梁体遭受船舶撞击后的变化历程, 并准确反映梁体的真实受损情况, 可以作为下一步制定维修加固方案的理论依据。

## Practical Application of Impact Simulation Analysis in Bridge-ship Collision Safety Assessment

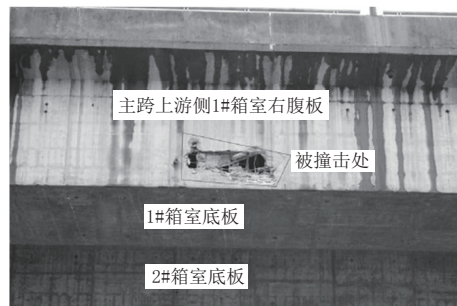
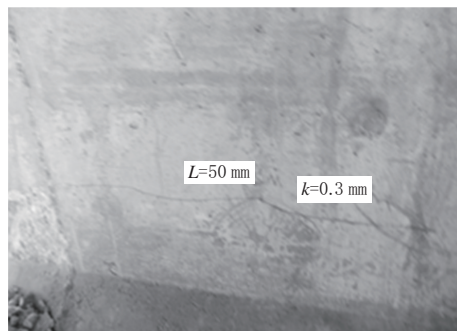
图2 撞击处箱梁腹板混凝土病害示意图

(1)撞击点处箱梁腹板混凝土破损严重,并穿孔剥落。箱内:受损面积为320 cm×110 cm;被撞孔洞两侧下部各有一条纵向裂缝,长分别为100、280 cm,宽分别为0.1、0.3 mm。箱外:箱外破损面积为270 cm×150 cm,破损位置周边伴有少数撞击所致的混凝土碎裂裂缝,裂缝长度较短,最长为50 cm。破损处下部距箱外底板25 cm处有一条裂缝,长50 cm,宽0.25 mm;右侧有4条裂缝,长度10~50 cm,宽度介于0.2~0.3 mm。撞击处箱梁腹板混凝土病害如图2所示。

(a)被撞击处梁体

(b)撞击处梁体裂缝

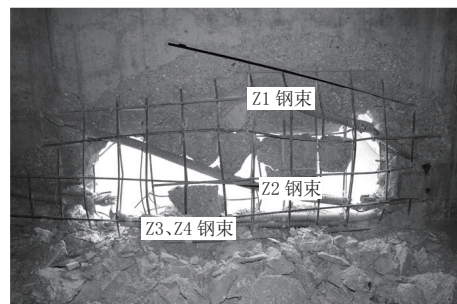
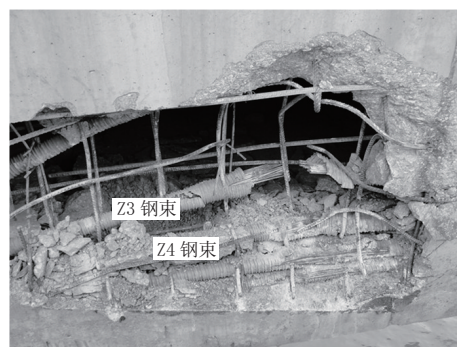
图3 撞击处预应力钢束受损示意图

(2)撞击处有4根腹板预应力钢束断开,钢束断开。此外,在腹板与底板交接的倒角处有2条钢束束波纹管破损,破损长度分别为50 cm和35 cm,破损处可见波纹管内混凝土注浆脱落,其上面一根预应力钢绞线外露5根钢丝,其中2束轻微碰损弯曲,但未见明显断开;下面一根预应力钢绞线外露4根钢丝,并未见明显弯曲、断裂除了撞击点附近注浆因碰撞而导致轻微松脱外,其余外露的波纹管管道注

(a) Z1至Z4钢束受损情况

(b) Z3、Z4钢束受损情况

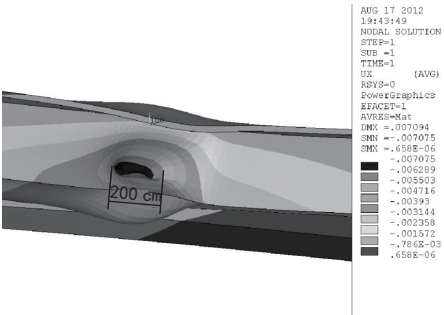
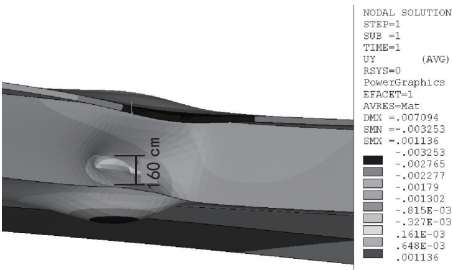
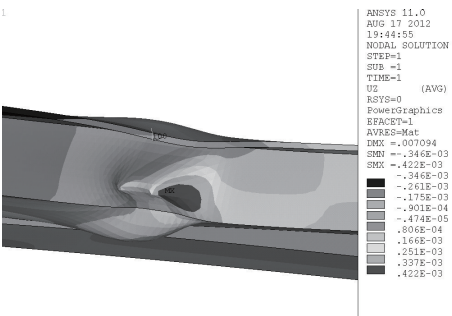
(1)位移分布情况如图 5 至图 7 所示,分析结果揭示,撞击处纵向约 2 m 区域内箱梁横向位移 7.1 mm,竖向和纵向位移小于 0.6 mm。

(1) 撞击处纵向约 2 m 区域内箱梁横向位移 7.1 mm, 竖向和纵向位移均小于 0.6 mm。

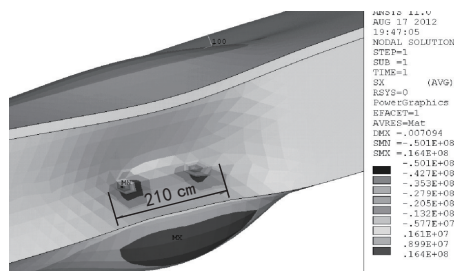
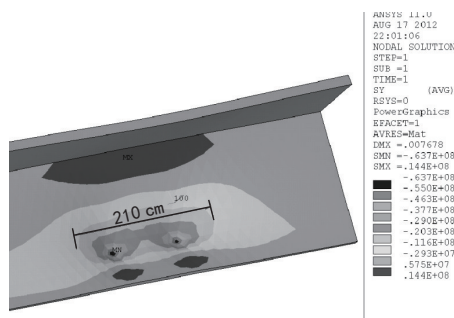
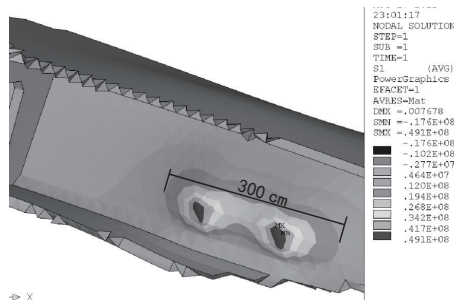
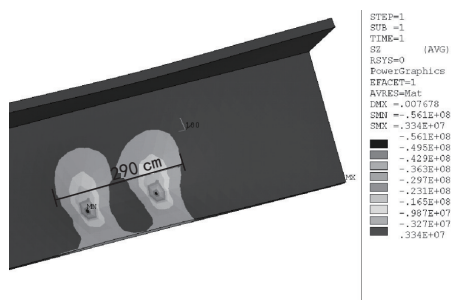
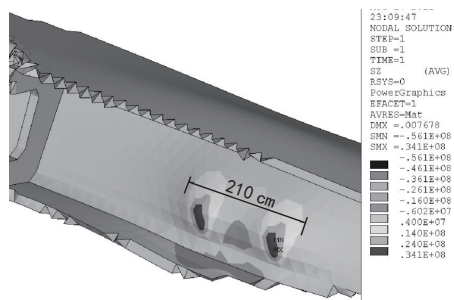
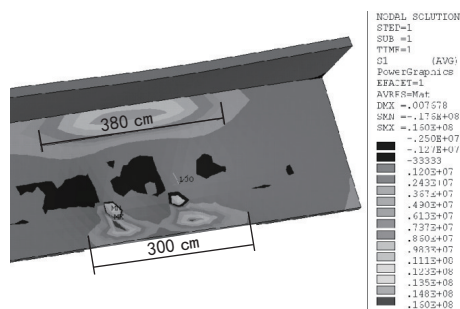
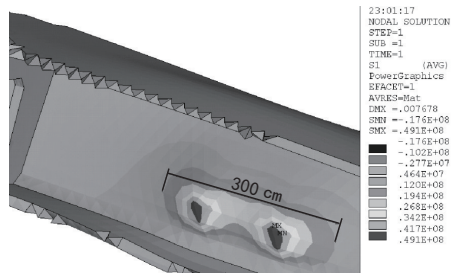
(2)撞击力影响区域应力分布情况如图 8 至图 14 所示,分析结果揭示内外侧横桥向、竖向、纵向均出现较大局部正应力和主拉应力,远超规范容许值。

(2) 横向应力局部应力最大值为 42.7 MPa 压应力, 箱梁底板底面与腹板交接处约 2.1 m 范围内产生 16.4 MPa 拉应力。拉应力远超规范<sup>[2]</sup>容许值 2.45 MPa。

(3) 外侧竖向应力局部应力最大值为 55 MPa 压应力, 腹板与顶板交接处 3 m 范围内产生 14.4 MPa 拉应力, 内侧竖向应力局部应力最大为 19.4 MPa 拉应力。拉应力均远超规范容许值。

(4) 外侧纵向应力撞击点的局部应力为 49.5 MPa 压应力, 其余部分应力为 3.4 MPa 拉应力, 超过规范容许值; 内侧纵向应力, 撞击处局部应力最大为 14.0 MPa 拉应力, 远超规范容许值。

(5) 外侧主拉应力, 腹板底部 3 m 宽度范围应力为 16 MPa 拉应力, 腹板顶部与翼缘板相接处 3.8 m 宽度范围应力为 14.8 MPa 拉应力; 内侧主拉应力, 撞击处 3 m 范围应力最大为 19 MPa 拉应力。拉应力均远超规范容许值。

(6) 从各状态下应力分布情况看, 本次撞击破坏的影响范围集中在撞击点约 300 cm×160 cm 区域内, 与现场造成的混凝土梁体穿孔面积 270 cm×150 cm 吻合。

分析结果显示, 箱梁底板底面与腹板交接处, 箱梁腹板顶部外侧与翼缘板相接处均出现较大拉应力, 较大可能出现开裂。从检测报告看, 箱梁底板底

面与腹板交接处出现 0.2~0.3 mm 的纵向裂缝,与模拟分析结果吻合;根据分析结果,建议做进一步检测箱梁外表面,探明是否存在受损情况:通过现场补充检测箱梁腹板顶部外侧与翼缘板相接处状况,发现已闭合的纵向裂缝,与模拟分析结果吻合。

综上,通过模拟撞击力分析,梁体穿孔周边混凝土受损影响范围在 300 cm×160 cm 区域内,可以确定加固方案在该范围对穿孔梁体进行维修补强可满足要求。

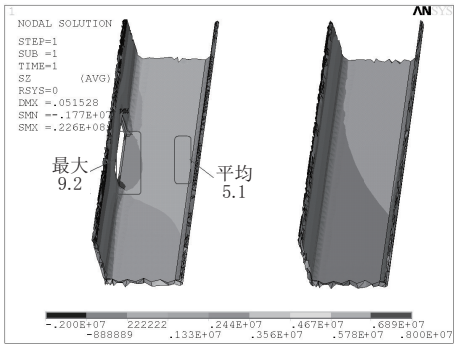
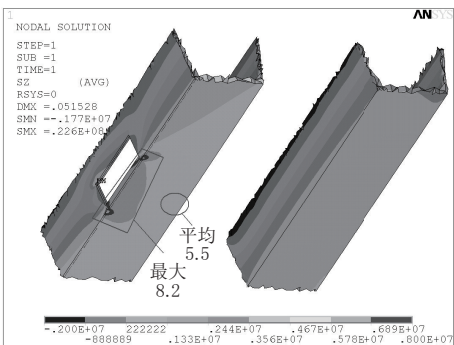
图 16、图 17 所示为工况 1 纵桥向正应力分布情况。从计算结果可以看出,1#梁破损处附近底板正应力分配不均匀,从 9.2 MPa 变化至 5.1 MPa(见图 16);对应于应力平均值的偏差约为 2 MPa,靠近腹板破损处的底板顺桥向正应力显著增大。可以看出,由于腹板大面积破损,导致 1#梁刚度发生变化,造成底板正应力分配不均匀,对结构承载非常不利。

(1)考虑活载最不利偏载作用下,1#梁破损处附近底板正应力从9.2 MPa变化至5.1 MPa,对应于应力平均值的偏差约为2 MPa,靠近腹板破损处的底板顺桥向正应力显著增大。可以看出,由于腹板大面积破损,导致1#梁刚度发生变化,造成底板正应力分配不均匀,对结构承载非常不利。

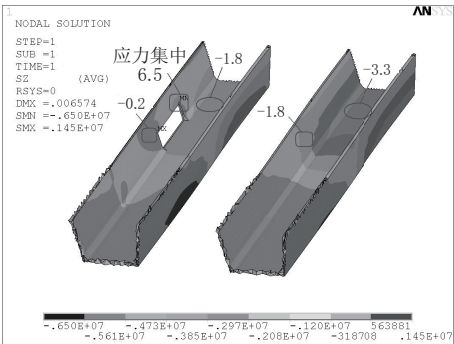
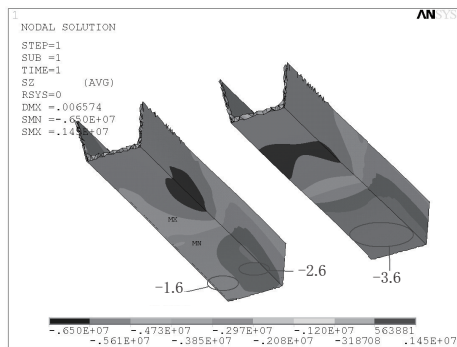
图 18 和图 19 所示为工况 2 纵桥向正应力分布情况。从图中可以看出,1#梁与 2#梁相比,腹板纵桥向最大应力增量 1.6 MPa(见图 18);

1#梁底板正应力分配不均匀,从 -1.6 MPa 变化至 -2.6 MPa(见图 19),对应于应力平均值的偏差为 0.5 MPa,2#梁底板纵桥向应力分布则较为均匀,平均约 -3.6 MPa。由于 6 根预应力钢束失效,导致 1#梁底板正应力分配不均匀,对应于应力平均值的偏差

为0.5 MPa,钢束失效削弱了梁体承载能力,同时导致箱梁梁体底板受力不均匀。

(2)考虑6根受损预应力钢束断裂作用,1#梁与2#梁相比,腹板纵桥向最大应力增量1.6 MPa;1#梁底板正应力分配不均匀,从-1.6 MPa变化至-2.6 MPa,对应于应力平均值的偏差为0.5 MPa。可以看出,由于预应力钢束失效,削弱了梁体承载能力同时导致箱梁梁体底板受力不均匀。

根据安全评估结论,本桥采用封闭交通、抢修加固的方案,目前已成功对受损梁体进行修补并增加体外预应力钢束进行了加固,运行通车状况良好。
