# 重力式桥台开裂病害分析及加固方案

**摘要:** 南昌市某立交桥桥台素混凝土台身发生斜向开裂, 2010年检测裂缝宽度1.5 mm, 2011年采取清洗灌浆加固, 到2020年加固施工中凿除表面涂装后发现裂缝宽度扩展至5~6 cm, 裂缝内泥沙淤积, 顶部路面局部开裂下沉, 严重影响桥梁运营安全。裂缝扩展病因为台后填土泥沙渗入, 难以冲洗干净, 裂缝注浆无法全部修复; 支座老化, 在梁体温度伸缩和车辆作用下裂缝不断扩展; 桥梁反复涂装对裂缝具有覆盖作用, 外观检测无法真实反映裂缝宽度, 未能及时加固。根据交通情况、裂缝损伤和病因, 先设置临时钢管支承主梁, 确保不中断桥上交通; 采用RPE水胀式锚杆对桥台裂缝两侧混凝土进行锚固, 对裂缝冲洗干净、灌浆填充封闭; 防止裂缝再次开裂扩展, 在台身开裂位置植筋浇筑1 m厚钢筋混凝土墙身连成整体提高桥台承载能力。桥台加固后运营良好, 加固方案可以为类似工程提供参考和借鉴。

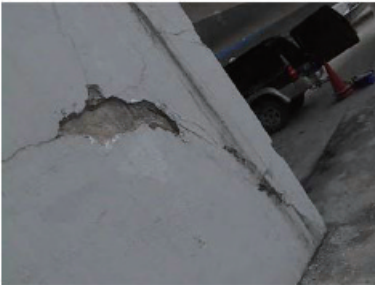
(2)0 号桥台右侧墙斜向开裂、外包混凝土脱落,裂缝宽度最宽达 1.5 mm,见图 4。2 号桥台前墙有面积较大修补、渗水痕迹,局部混凝土外胀、脱落。

图 4 0 号桥台右侧墙裂缝图

2011 年江铃立交 2 号桥维修加固中对 0 号桥台侧采用化学灌浆法修补侧墙裂缝,对 2 号桥台凿开前墙外胀破损采用环氧小石子混凝土修补,对两个桥台后松散填土更换为级配砂砾填实;但并未更换老化支座。

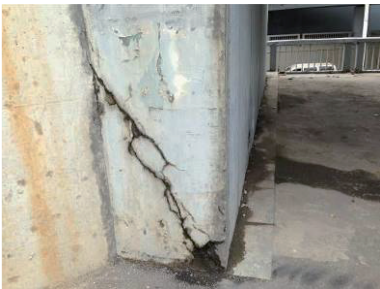
根据 2017 年检测报告,0 号桥台侧墙斜裂缝进一步扩展,裂缝宽度达 7 mm,见图 5。

图 5 2017 年 0 号桥台裂缝

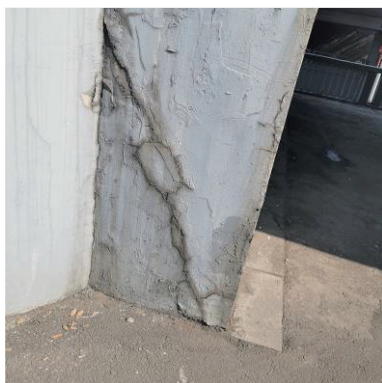
如图 6~图 8 所示,2020 年 0 号桥台未凿毛前裂缝被涂装覆盖,无法判断裂缝发展情况;表面凿毛后发现桥台斜向裂缝宽度达 5~6 cm,远远大于 2017 年检测裂缝宽度,横桥向分布长度约 5.5 m,裂缝内泥沙淤积。如图 9 所示,桥台开裂位置顶部路面出现开裂、局部下沉,红线代表路面裂缝。可以判断台身裂缝部位基本失去了竖向支承作用,主梁支座主要靠

图6 2020年0号桥台未凿毛前裂缝

(4)桥梁反复涂装对裂缝具有覆盖作用,外观检测无法反映真实的裂缝宽度,影响了桥梁病害的真实评估和及时加固。

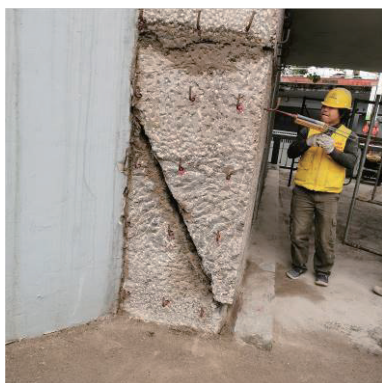
图7 2020年0号桥台凿毛后裂缝侧面

(2)桥台后填土泥沙渗入裂缝,高压水枪难冲洗干净,化学注浆无法完全修复裂缝。

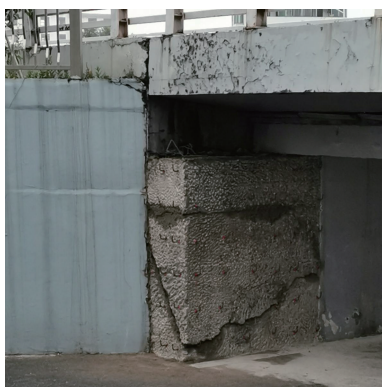
图8 2020年0号桥台凿毛后裂缝正面

(3)支座老化,在梁体温度伸缩和车辆荷载作用下对桥台产生水平拉力和竖向冲击力,导致裂缝不断发展。

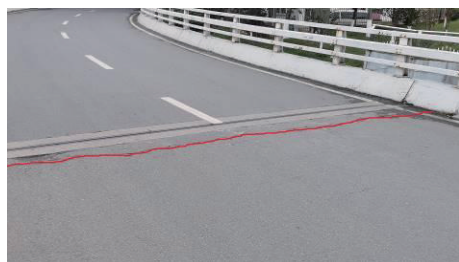
图9 2020年0号桥台顶路面局部下沉开裂

(1)台身裂缝过大,台后泥沙沿着裂缝向下流出,导致台后搭板轻微开裂下沉。
