# 城市地下隧道变形缝渗漏水治理技术研究与应用

**摘要:** 针对某地下立交隧道的渗漏水病害, 采用综合调查、现场测试等方法进行系统性的分析研究, 并采取在隧道重点部位设置结构自动化健康监测系统的形式, 对外部环境温度的季节性影响进行观测研究。结果表明: 路面泛碱、拥包病害产生的主要原因为变形缝处渗漏地下水沿路面层间窜水; 隧道季节性伸缩变形, 引起伸缩缝变形可达10 mm; 缝间堵水是渗漏水治理的关键。经过对病害因素的分析, 采用复合改性沥青基柔性注浆料封堵变形缝并结合驱水、堵水、封水三层次方案, 可有效地解决地下水渗漏。研究成果可为同类病害的治理提供参考借鉴。

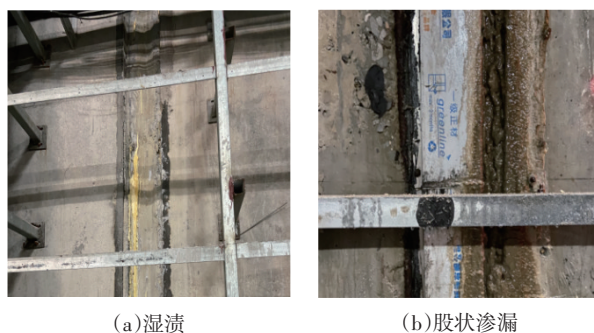
通过对现场变形缝渗漏水状态的调查,隧道暗埋段有渗漏水迹象的变形缝为30条,占隧道变形缝的51%,说明变形缝整体渗水量较大,局部为股状出水。经由三维声纳渗漏检测仪探测表明单点渗水量最大为18.7 L/d,渗水量平均值为0.14 L/(m<sup>2</sup>·d),如图1所示。

图1 变形缝典型渗漏水状态

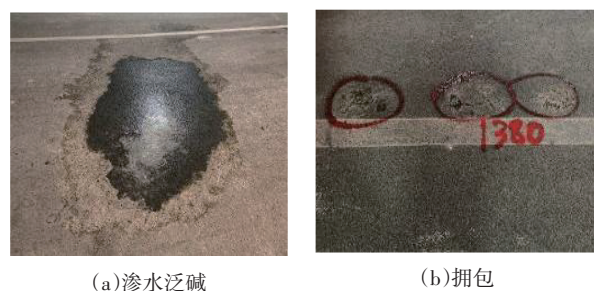
现场调查发现沥青路面有11处渗漏水位置,渗漏点在变形缝周围区域较为集中,以泛碱、拥包形式为主,典型病害如图2所示。

图2 沥青路面典型病害

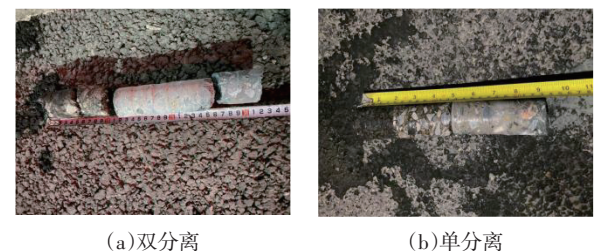
对现场的病害位置进行取芯,芯样显示:沥青面层间及面层与铺装层间无黏结,显示为双分离;其中7处为面层与铺装层之间无黏结,显示为单分离,现

场取得典型芯样如图3所示。

图3 隧道路面取芯结果

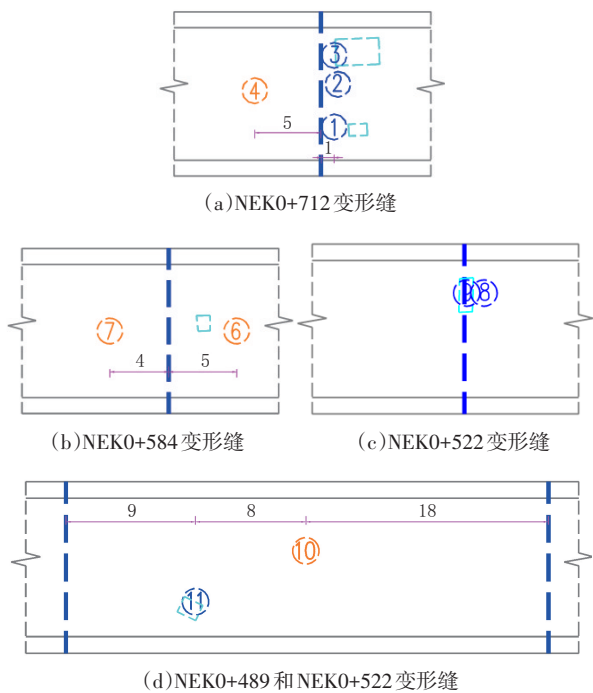
为查明路面渗漏水及变形缝附近病害集中的原因,通过对现场路面结构取芯,对比分析病害处的渗漏水状态,可得钻孔与变形缝的相对位置关系如图4所示,对比分析结果如表1所列。

观测结果表明,邻近变形缝钻孔处的渗水量明显大于远离变形缝的位置。分析认为距离变形缝越近则渗水压力越大,同时层间黏结效果也对横向窜水距离影响较大,在水压较大时致使路面发生拥包现象,而层间黏结效果较好的路面,水压损失较快,对远处路面影响小。

图4 钻孔位置与变形缝相对位置(编号为取芯钻孔,粗虚线为变形缝,单位:m)

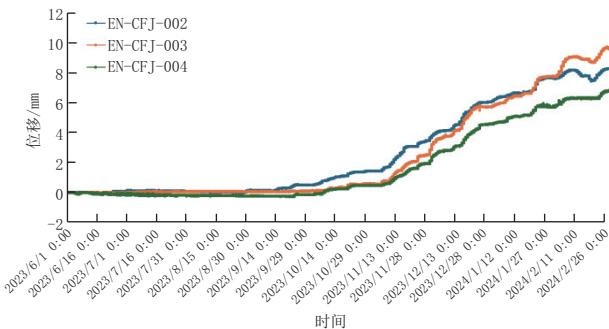
为进一步观测隧道结构的变形情况,在隧道临近洞口、异形结构、结构段面变化处设置自动化健康监测系统,对接缝变形量进行监测。在ENK0+050和ENK0+104处的监测曲线如图5所示。

2024年3月期间总体变形量呈上升趋势,2023年6月至10月,接缝变形量较小,增大速度较慢;2023年10月至2024年3月,接缝变形量上升速度较快;最大值为9.706 mm,最小值为-0.034 mm,呈现出随着环境温度的降低、接缝变形量增大的趋势,整体规律为由缓慢张开转变为快速上升。

图5 EN匝道结构接缝变形量监测曲线

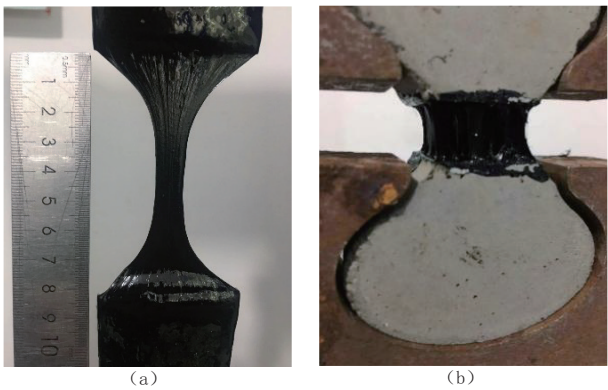
图6 改性沥青材料延伸性和黏结性

变形缝的主要作用是为了控制由温度引起的收缩变形,缓解结构变形的影响。根据本项目的结构健康监测数据,变形缝材料应能适应大于10 mm的变形量,才能满足变形缝的伸缩变形要求。沥青是工程中常用材料,其改性后对于潮湿混凝土面具有极好的黏附性和延伸性,可满足变形缝伸缩变形的要求,同时可通过打孔注浆、切槽灌注等多种方式用于解决地下结构渗漏水堵漏的问题,如图6所示,其主要性能指标如表3所列。

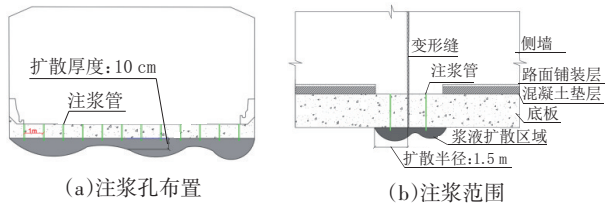
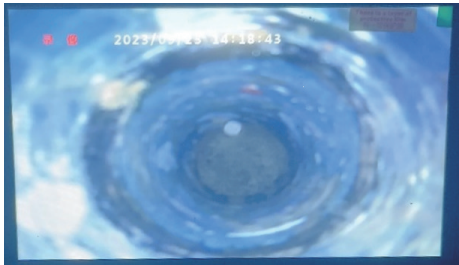
图7 注浆孔布置和成孔检查

(c)注浆孔内窥镜检查

间距200 cm交错布置 $\phi 20$  mm的注浆孔,孔深至铺装层,用内窥镜、卷尺测量其孔深,确认结构层厚度、注浆孔布置并进行成孔检查,如图7所示。注浆后在变形缝外部会形成新的外部防水层,可阻挡外部渗水,为后续施工创造有利的施工环境。

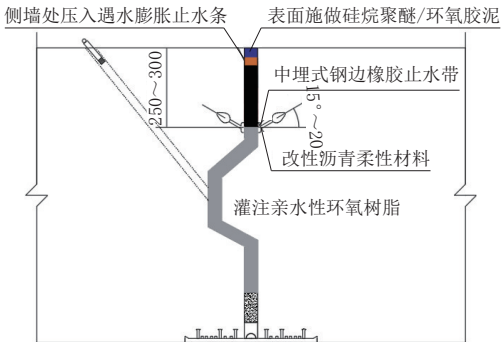
图8 变形缝间防水功能修复

b. 采用角磨机、切割机及电锤等,对中埋式钢边止水带上方的变形缝进行开槽清理,清理深度至止水带上约5 cm,开槽深度20~25 cm。

c. 在清理后的槽中灌注改性沥青基注浆料,经检查确认后,在沥青基材料表面灌注硅烷改性聚醚(主要性能指标如表5所列)厚约20~25 mm,变形缝的防水功能修复如图8所示。
