# 海堤工程病害分析与除险设计研究

**摘 要:** 在多年潮流和风浪的作用下,海堤结构部分区域受到了不同程度的损坏或影响。海堤多处的表观损坏本身对海堤防潮安全并不造成较大影响,但形成原因均与海堤堤身变形引起的不均匀沉降有关。通过对大堤现场观测和检测,初步探明海堤病害情况。根据综合分析复核,对病害成因进一步探究,查明病害形成机理和大堤主要安全隐患。制定针对性的除险加固方案,消除安全隐患。相关经验为类似海堤工程病害分析与除险设计提供参考。

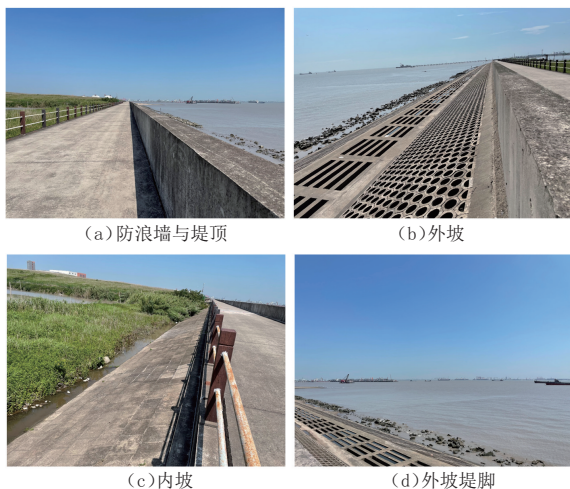
图2 现状海堤整体面貌

海堤整体路面未发现凹陷、脱空等现象,堤身无坍塌,结构较完整(见图2)。

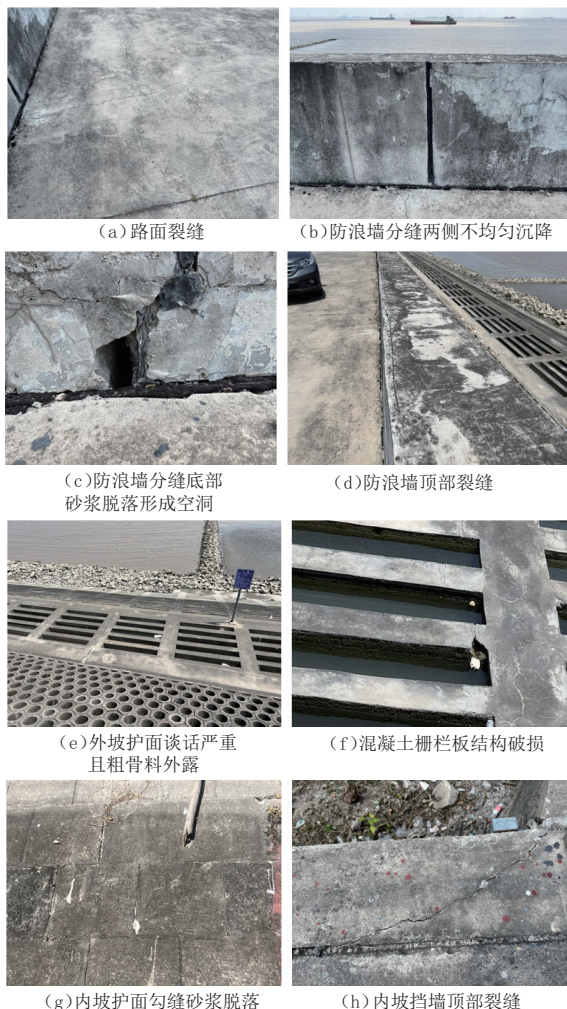
图3 现状海堤破损照片

路面可见横向贯穿裂缝,长5~7 m,裂缝最宽处达8 mm。防浪墙未发现明显的倾斜现象,但防浪墙分缝处有不同程度的砂浆脱落现象,且在局部分缝底部砂浆脱落形成了较大的空洞;堤防分缝两侧防浪墙顶部高度略微不同,系原因为堤防不均匀沉降所引起。

堤防外坡下部结构为混凝土栅栏板,海水冲刷侵蚀的程度较高,粗骨料外露情况较为明显。整体未见混凝土结构破坏、裂缝或断裂等情况。

内坡为砌块勾缝砂浆结构,存在不同程度的砂浆勾缝脱落,且砌块冲刷情况较为严重,普遍粗骨料外露,局部有坡身脱空、砌块下陷现象。

内坡挡墙存在轻微倾斜,局部部位有纵向裂缝现象。现状海堤破损照片见图3。

通过分析,以上问题主要集中在堤顶周围,根据破损现象看,与堤顶路面下方基础破坏和不均匀沉降有很大程度的关系。路面下方采用渗透系数较大的碎石材料填筑,在下雨天气路面雨水下渗后,短时间会在两侧挡墙之间形成积水,只能通过堤身渗流排出,长时间来,堤身形成渗流通道,一方面对基础形成破坏,造成上部结构不均匀沉降,从而产生严重程度不一的裂缝和破损;另一方面水流在堤两侧边坡渗出带走土体,形成护坡脱空和变形。

对堤顶道路拆除,挖除堤顶碎石填筑部分,对现状大堤防浪墙、内侧挡墙拆除;对外坡及堤顶下方堤身进行压密注浆;内坡护坡拆除,对内坡掏空部分进行填土压实,重建拱圈护坡;重建防浪墙、内侧挡墙以及两者之间采用地梁连接;回填黏性土压实,重建沥青路面。

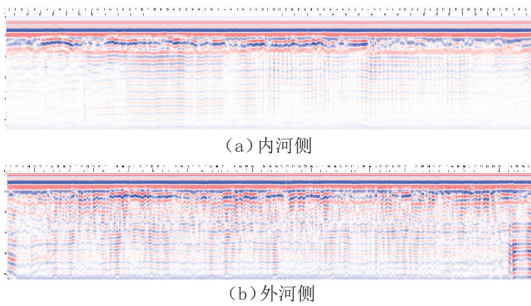
图4 地质雷达测量剖面

沿大堤堤顶内外侧布置两条测线,由雷达剖面图(见图4)可知,同相轴连续,振幅平衡,该段检测土体均匀密实,未见明显异常,局部电磁波出现绕射现象,推测为土体欠密实<sup>[6]</sup>。

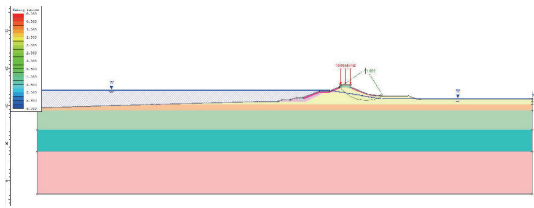
图5 整体稳定最不利滑弧面示意图(工况 1)

根据以上计算结果可知,海堤在各种工况条件下,堤身的整体稳定均能够满足规范要求。

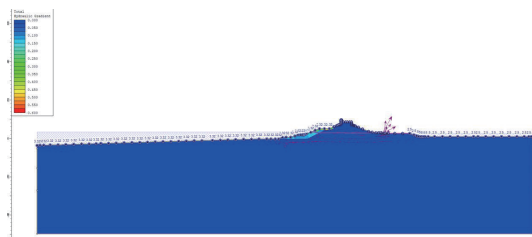
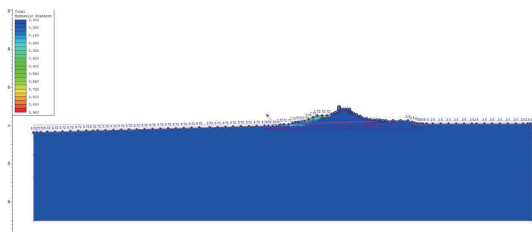
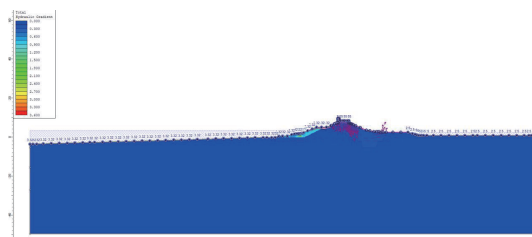
经复核,在正常运行和地震工况下,海堤渗透稳定满足规范要求;但在下雨堤顶路面下渗工况,海堤渗透稳定不满足规范要求。
