# 基于参数反演的危岩稳定性分析与防治研究

**摘 要:** 为研究危岩稳定性及其破坏后的影响范围,以重庆市巫山县长江支流龙门峡入口处的山体危岩为研究对象,首先调查其现场地质环境条件、前期地质成果数据及地质灾害监测等资料;然后采用数值模拟和极限平衡法,通过参数反演对该危岩体的后部和侧向裂隙贯通程度进行评价;最后对危岩体的致灾运动轨迹进行判定。结果表明:若该危岩体后部和侧向裂隙全部贯通时,危岩安全稳定系数为0.862,处于不稳定状态,若仅后部裂隙贯通时,危岩稳定系数为1.053,处于基本稳定状态,与现场实际情况基本吻合;危岩体发生崩塌破坏后,大部分落石将停留在现状边坡上的道路范围,少部分落石在碰撞弹跳后将进入下方龙门峡水域而危及下方航道通行安全。结合现场实际情况及软件模拟结果,提出了“清危+支撑立柱+锚索”的综合治理措施。

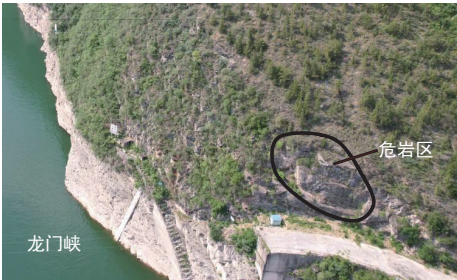
研究区位于重庆市巫山县 5A 级风景区小三峡入口右侧,周边起伏较大,水系两岸绝壁高耸,形成独特的自然景观,但同时也发育了大量的地质灾害源(见图 1)。危岩所处区位为巫山长江流域段支流龙门峡入口处右岸斜坡,区域内构造上位于巫山复式向斜的次级构造龙门峡背斜南东翼,岩层基本呈单斜状产出,产状  $161^{\circ}\angle 31^{\circ}$ ,坡面外露地层主要为嘉陵江组第 3 段(T1j3)灰岩。该段岸坡的结构面类型为硬性结构面,层间起伏,钙质胶结,结合程度一般。区域内发育有 2 组构造裂隙:①组产状为  $235^{\circ}\angle 75^{\circ}$ ,延长 3~10 m,张口 3~25 mm,裂面平整,充有粉质黏土,间距 4~8 m;②组产状为  $70^{\circ}\angle 80^{\circ}$ ,张口 1~13 mm,延深 1~2.5 m,呈雁行排列,裂面平直,间距 1.5~2 m。

图 1 危岩区航拍全貌图

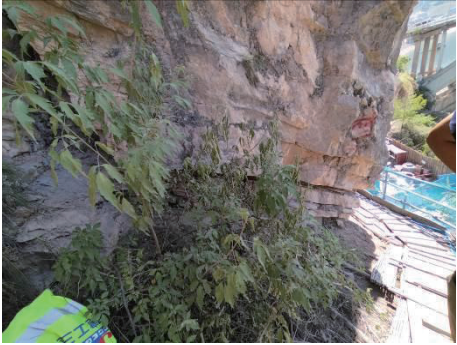
图 2 为危岩体后部竖向裂隙及底部结构面实景图。

图 2 危岩底座位置竖向裂隙实景图

为探明危岩准确的工作状态,拟对危岩的侧向约束情况进行分析。如图2所示,危岩体前部及靠河侧均为临空面,其约束仅能依靠底座、后部、靠山侧侧面的三向约束。现场调查时,危岩体后部及侧向在地表处均存在裂隙,其中后部裂隙目前已贯通,底部结构面存在一定的泥化。因靠山侧侧面的裂隙贯通情况无法准确观测,为探明其真实状况,采用极限平衡法对该危岩体进行分析。综合前期地质成果数据及地质灾害监测等资料,同时参考地区相近工程的经验,计算采用的物理力学参数如表1所示。

| 不利现象 | 针对性的治理措施 |
|---|---|
| 岩体底部基座泥化 | 研究区危岩为顺向坡,倾角31°,受构造裂隙影响后形成危岩体,其底部的岩层界面采用泥质填充,界面参数较低,为提高该处危岩的稳定性,拟对危岩底的岩层界面凹腔处用混凝土填充并支撑,同时采用肋柱式锚索挡墙加固 |

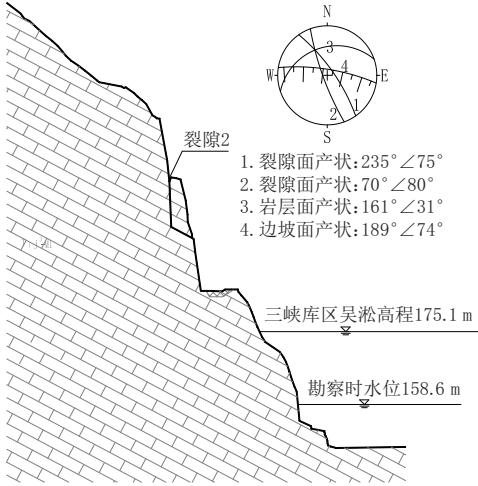
根据前期无人机测量情况并结合现场地质测绘数据,得到研究范围内危岩的典型横剖面,如图 3 所示。由图 3 可见,该段岸坡属于顺向坡,稳定性受岩层层面控制。岩体受构造运动挤压,内部分布有较多构造裂隙,坡面表层岩体较破碎,在长期应力释放、自重、岩体差异风化等因素影响下,危岩体后部裂隙不断扩张。现场调查时,其后部竖向裂隙开展宽度约 1~5 cm,在 2 组构造裂隙的影响下极易发育形成楔形块类型的崩塌。分析认为,其失稳后可能沿岩层层面发生滑移式崩塌。

图 3 危岩体典型剖面图

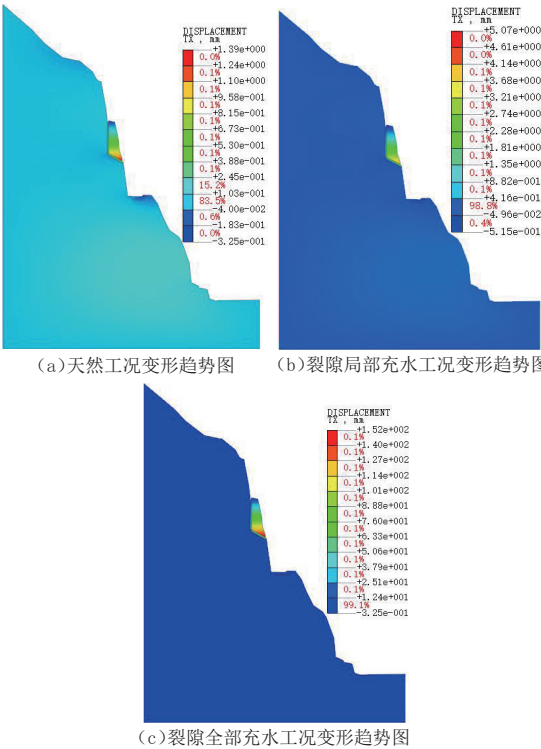
图5 危岩体在天然及饱和工况下的变形趋势图(单位:mm)

危岩体自身重量的影响,危岩体底部出现了一定的拉裂区,致使危岩底部向右侧临空面发生1.39 mm的水平位移,危岩体底部出现微小的剪切变形区,如图5(a)所示。

在降雨季节,危岩体后部裂隙存在如充水工况。本次分析通过在危岩体后部裂隙处添加不同充水高度下的水压力,以此模拟饱和工况下危岩体的变形趋势。图5(b)为危岩体后部裂隙充水高度为裂隙深度一半时的变形趋势图,可看出在裂隙局部充水工况下,危岩体产生了5.07 mm的向右侧水平位移,位置在危岩体前缘下部区域,然后慢慢向后部推移;危岩体顶部则产生了向左的微小水平位移。图5(c)为危岩体后部裂隙全部充水时的变形趋势图,可看出在危岩体全部充水工况下,危岩体前缘下部区域向右的变形趋势明显,相比图5(b),此时危岩体下部变形区域逐渐扩大,出现明显的滑移面,最大水平位移值达152.0 mm,可认为此时危岩体有整体失稳的可能。

综上所述,危岩体的失稳始于危岩体前缘下部。天然工况下,危岩体底部会产生局部的微小剪切变形区;在危岩体后部裂隙逐渐充水工况下,危岩体底部变形趋势逐渐扩大,底部拉裂面逐渐贯通;随着雨水持续进入后部裂隙,危岩体底部结构面充填物质的物理力学参数逐渐降低,最终危岩体发生沿底部结构面的整体滑移,脱离母岩区域后崩塌形成落石,

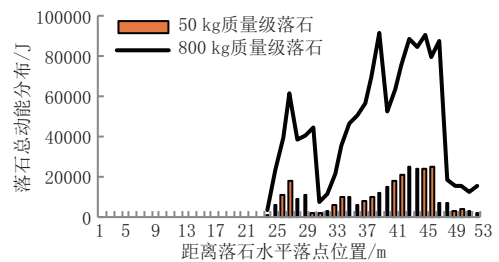
图6 落石的总动能分布图

从图6、图7可看出,大部分落石将停留在现状边坡的宽平台及斜坡坡面处,少部分落石在碰撞弹跳后将进入下方龙门峡水域。随着崩塌后形成的落石质量增加,落石的初始势能转换成的总动能也有一定程度的增加。根据对落石运动轨迹的反演模拟,可以较为真实地反映落石的运动轨迹。由图7可推断,崩塌后形成的50 kg 质量级落石掉入下方水域的概率为30%,崩塌后形成的800 kg 质量级落石掉入下方水域的概率将达到45%。可见该处危岩崩塌后形成的落石掉入水域的可能性较大,将对航道通行构成较大的安全隐患。以上分析可作为危岩崩塌后的运动形式推测,也可作为危岩的针对性治理措施提供参考。

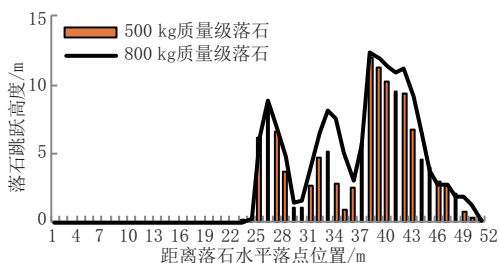
图7 落石跳跃高度分布图

根据验算,800 kg 质量级落石弹跳高度较 50 kg 质量级落石高,最大弹跳高度约 12 m,坠落后掉入水域的可能性较大。处于高位的落石具备的初始势能较大,整体弹跳高度相对较高,其坠落后掉入水域的概率较大,风险等级较高。
