# 某水库影响区路面塌陷原因分析及对策建议

**摘要:** 为了探究四川某水库影响区路面塌陷原因。通过现场调查, 采用比较分析法和建立渗流模型法, 分析了塌陷形成原因和成灾机理, 提出了防治建议。研究表明: 场区大面积分布较厚层粉土, 污水水管位于粉土、卵石两种持力层, 为地面不均匀沉降和地面塌陷提供了基础条件; 深埋的排水暗沟年久失修, 局部破损, 为渗流及土颗粒流失提供通道; 水库水位升降为渗流提供水动力条件, 污水抽排进一步加大了渗流水头差; 建议采用注浆加固、碎石回填、钢管桩加固等防治措施, 并开展地下雨污管道病害综合调查。可为类似路面塌陷防治提供参考。

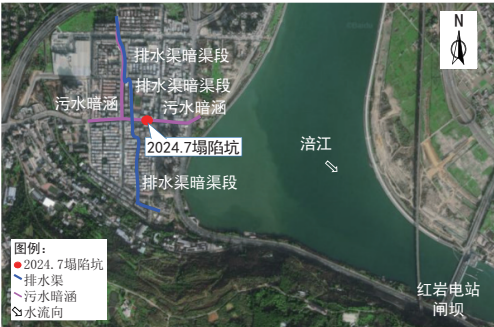
图1 “2024.7”地面塌陷平面位置

聚居区主要为规划的民房密集,主要为多层建筑。其间道路纵横,路面分布水沟,并在道路下方大量分布雨污排水管涵。在 20 世纪 80 和 90 年代,路面塌陷区所在社区人行道下方修建有雨污合流排水暗沟,其南北走向有排水明渠和暗渠,东西走向为污水暗管(涵)如图 1 所示,埋深 4.0~4.5 m,为砖砌、浆砌卵石、波纹管等形式。因修建时间距今已 30~40 a,年久失修,存在部分变形破坏情况,主要为排水沟水泥砂浆被水流侵蚀带走,波纹管脆化现象。另外研究区位于红岩电站闸坝水库蓄水影响区,也属于周边较为重要的人类工程建设活动。

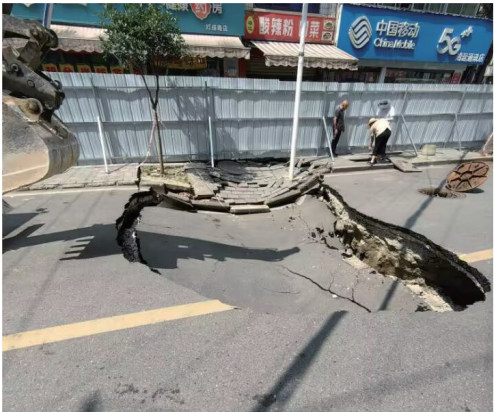
图2 “2024.7”地面塌陷现状

2024年7月的路面塌陷,初始沉降规模约5.20 m×4.10 m,总面积约为21.32 m<sup>2</sup>,沉降深度约0.50 m;最终塌陷区域规模约18.70 m×14.20 m,总面积约为222.00 m<sup>2</sup>,影响面积约350 m<sup>2</sup>,最大沉降深度为1.20 m,总沉降土方量约50 m<sup>3</sup>,详如图2所示。塌陷坑沉降量最大点位于污水管正上方,塌陷坑距离北侧房屋约2.0 m,距离南侧房屋约8.0 m。根据《地质灾害分类分级标准(试行)》(T/CAGHP001—2018),确定该道路塌陷规模为中型。

2014 年 6 月至 8 月、2015 年 6 月、2024 年 5 月、2024 年 7 月,均发生了不同程度的地面沉降或塌陷,尤以 2024 年 7 月发生的地面塌陷较为严重。经现场勘探,2024 年 7 月路面塌陷坑位于污水管正上方,现场调查塌陷段管道已堵塞损坏,管道接口存在错开

现象,且检查井中抽吸出的水中含有大量的粉土颗粒,说明深埋的排水暗沟局部破损、开裂,为渗流及土颗粒流失提供通道。其破损原因可能为两种:其一,经钻探资料显示,排污水管位于粉土、卵石两种持力层,可能在雨污水管道在自身重力、上部道路过往车辆等荷载作用下引发一定的不均匀沉降;其二,因年久失砖砌和浆砌石排水沟的水泥砂浆已被水流侵蚀带走,波纹管已脆化导致。污水管道内的污水采用抽排方式输送到污水处理厂,抽排过程中不仅降低水位,弱透水的粉土产生渗流作用,同时抽排产生的抽吸力进一步加速细颗粒物质被水流带走,粉土层内逐渐出现空洞,随着潜蚀作用的不断发展,空洞也不断扩大。

经勘查该塌陷风险等级为 V 级,为保护居民生命财产安全,首先危险区内群众应及时撤离至安全地段,对塌陷区域围挡,危险区边界设置警戒线;其次实施工程勘察和治理,具体治理措施建议为:针对塌陷区北侧多层房屋基础变形,沿房屋基础边线以外 50 cm 左右布置 2 排钢管桩,采用梅花型布置,钢管可采用 DZ40 管材,管径为  $\phi 168$  mm,壁厚为 6 mm,桩中心距为 500 mm,桩深 8 ~ 10 m,排距为 500 mm,压力注浆体为水泥净浆。针对塌陷坑区域,建议深部先行采用注浆加固,提高地基承载力,其孔距可为 500 mm,梅花型布设,深度至雨污水管道以下不少于 2 m,水泥净浆压力注浆,注浆后浅部塌陷坑凹陷区局部清理再回填碎石或混凝土,并恢复路面。针对塌陷坑其他区域,建议采用人工调查、地质雷达探测<sup>[10-11]</sup>、钻探等手段,扩大范围开展研究区所有地下雨污水管道病害的综合调查,根据病害体特征和原因再针对性处治。

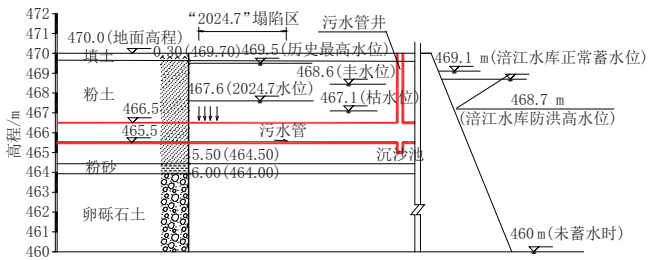
图3 渗流地质模型

根据现场的地质条件,建立了地下水渗流模型如图3所示。

当塌陷处历史最高水位(469.5 m),且污水管需要抽排至最低处(465.5 m)时,稳定渗流水位差 $\Delta h=469.5-465.5=4.0\text{ m}$ ;

式中: $\Delta h$ 为水头损失, $i$ 为水力坡降, $L$ 为渗流长度;其作用在污水管顶增大的渗透水压力 $=10\times1\times(469.5-466.5)=30.0\text{ kPa}$ ;污水管底增大的渗透水压力 $=10\times1\times(469.5-465.5)=40.0\text{ kPa}$ ;

经计算分析:地下水位变化引起的地面沉降量约为 5.71 ~ 10.70 mm,虽有一定的沉降影响,但总体影响较小。经渗流模型的定量计算分析,在丰水位及枯水位期,雨污管抽排时均产生渗流压力差,其污水管顶增大的压力为 6 ~ 30 kPa;污水管底部增大的压力为 16 ~ 40 kPa,相当于增加 1 ~ 2 m 厚土体压力,总体上动水压差较大;在动水压力差作用下产生的渗流,易使粉土层的细颗粒发生移动,随着周期性动水压力差作用,细颗粒逐渐流失后,潜蚀作用致使土骨架承载能力急剧降低,从而发生地面塌陷灾害。
