# 广东省某省道路路基边坡滑塌处治关键问题 分析及对策

**摘要:** 广东省某省道北侧紧邻一物流产业园, 产业园建设须开挖省道右侧边坡。产业园边坡开挖施工后, 2024年该地区连降暴雨, 使得省道 K5+100~K5+600 段出现不同程度的路基下陷、路面开裂、边坡位移, 其中 K5+240~K5+380 段出现滑坡, 最大沉降量约 3.06 m, 最大位移约 5.5 m。详细描述该路路基边坡失稳造成滑坡的过程, 该边坡滑移具有持续时间长、多阶段性、多次位移等特点。分析认为, 造成边坡滑移主要因素为中风化灰岩遇水软化、公路排水设施不完善、产业园边坡施工工序不合理、应急措施不及时。采取降低公路纵断面荷载结合抗滑桩、微型桩加固、完善排水等方案, 并取得良好效果, 为复杂地域环境下路路基边坡处理提供参考。

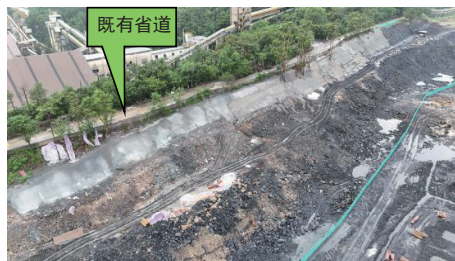
该省道的产业园路段(K5+100~K5+600)原设计采用三级公路技术标准,设计速度30 km/h,平面最小平曲线半径 $R=65$  m,纵坡组合为7.25%+1.5%+7.1%,路基宽8.0 m,路面宽7.0 m。省道北侧为一厂矿企业生产基地,南侧毗邻产业园地块。产业园建设需要开挖省道右侧边坡,边坡最大高度约20 m,省道位于边坡顶部,如图1所示。

图1 毗邻省道产业园开挖路基边坡现场实景

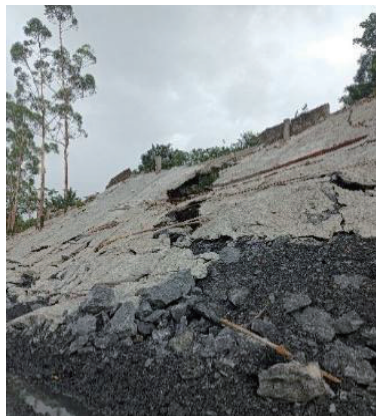
由于产业园边坡开挖施工的扰动,加之2024年上半年该地区连续暴雨,雨水渗入路基,使得K5+100~K5+600段5月初出现不同程度的路基下陷、路面开裂、边坡位移现象,其中K5+240~K5+380段严重

塌陷,边坡出现整体滑移,导致交通中断,详见图2、图3和图4。

图2 道路边坡滑移实景

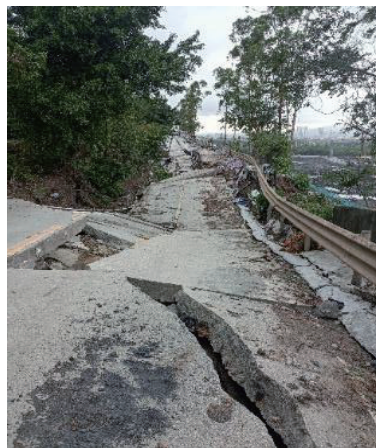
图3 K5+200~K5+360段道路沉降位移实景

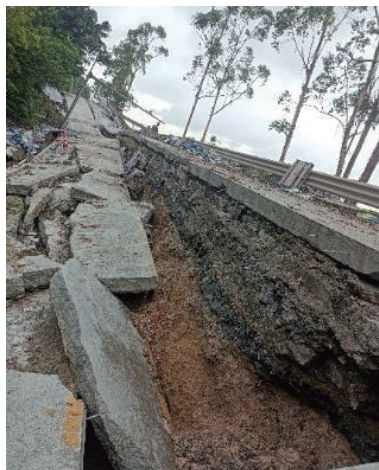
图4 K5+360~K5+490段道路沉降位移实景

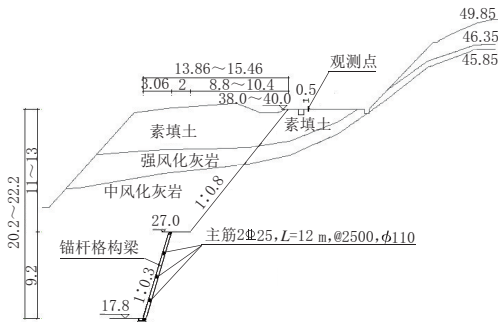
图 5 边坡设计示意图(单位: m)

产业园厂房规划用地紧邻省道,需要对原有省道进行开挖。开挖采用两级放坡:一级高度 10 m,坡率 1:0.3;二级约 10 m,坡率 1:0.8。采用机械成孔(直径 110 mm)锚杆加固方案,采用 2 根直径 25 mm 钢筋,加固长度为 12 m,锚杆夹角 15°,如图 5 所示。

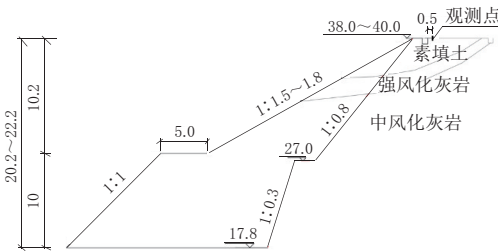
险情发生时,产业园区正在开挖二级坡,施工开挖的坡率约 1:1.5 至 1:1.8,一级边坡开挖坡率为 1:1,一二级边坡中间设置宽约 5 m 的施工平台,边坡开挖尚未达到设计要求,如图 6 所示。

图 6 出险时边坡开挖示意图(单位: m)

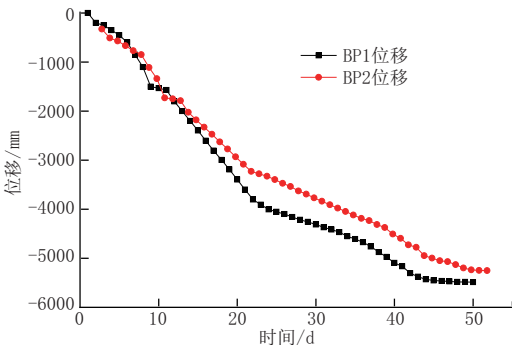
了持续监测。选取其中变形最大的 2 个观测点进行分析,其中 BP1 设置在 K5+360, BP2 设置在 K5+250,变形情况如图 7、图 8 所示。

图 7 边坡位移图

监测数据显示,该路基边坡位移持续 50 d,经历了 4 个显著的变形阶段。

(1)第一阶段,2024 年 5 月 1 日至 5 月 9 日,持续时间 9 d,观测点 BP1 位移达 1 500 mm,日位移量达 150 mm。

续时间11 d,边坡又经历了一轮快速变形,观测点BP1位移约2 300 mm,累计位移3 800 mm,边坡日变形量达350 mm,是该边坡变形速率最大的时段。

(3)第三阶段,2024年5月23日至6月11日,持续时间20 d,边坡变形继续加大,观测点BP1位移约2 506 mm,累计位移5 306 mm,日变形量达75 mm。该阶段持续时间最长,变形量占比最大。

(4)第四阶段,2024年6月12日至6月19日,观测点BP1位移约179 mm,累计位移5 485 mm,日变形量达22 mm,边坡位移较小,边坡基本趋于稳定。

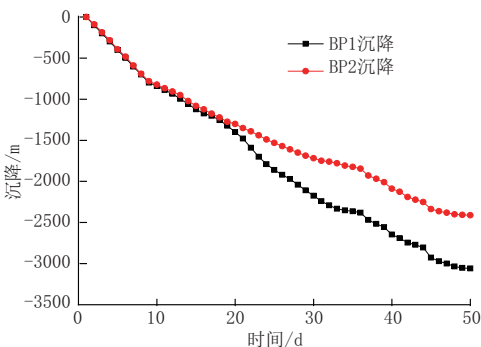
图 8 边坡沉降图

观测点BP1显示,边坡最大沉降达3 060 mm,日平均沉降量约61 mm;观测点BP2显示,边坡最大沉降量2 412 mm,日平均沉降量约48 mm。边坡沉降呈现匀速发展趋势,没有显著的突变现象。

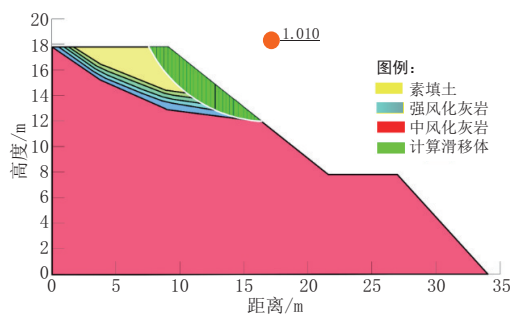
考虑到中风化灰岩饱水软化,强度折减后边坡处于极限平衡状态,产生滑移,如图9所示,边坡产生滑移的位置、形式与现场基本一致。通过参数反演方式,可得饱水中风化灰岩黏聚力 $c=13.5\text{ kPa}$ ,内摩擦角 $\varphi=14.3^\circ$ ,黏聚力 $c$ 下降55%,内摩擦角 $\varphi$ 下降20%,远大于勘察报告提供的软化系数0.6数值。

图9 边坡滑移安全系数图
