# 涪陵焦页老37号平台滑坡勘察与治理对策研究

## Research on Investigation and Control Countermeasures for Landslide at Old Platform No.37 in Jiaoye, Fuling

重庆市涪陵区焦页老37号平台因2017年连续强降雨引发滑坡,导致重力式挡墙开裂、土体滑塌,威胁周边居民及交通设施安全。基于该滑坡的岩土工程勘察成果,结合工程经验,探讨其稳定性评价与治理策略,以为类似工程提供借鉴。

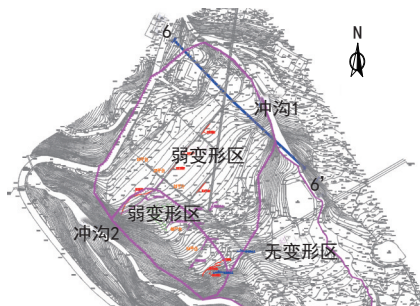
图1 变形区现状平面示意图

涪陵区天台乡瓦窑堡附近。该平台于2016年采用重力式挡土墙支挡成5个阶梯平台后,在2017年经历1~4月的连续多日强降雨后,滑坡体南侧2#~5#平台重力式挡墙开裂变形,挡墙墙顶土体向下滑塌,并出现平行挡墙走向的裂缝,该平台南侧前沿四阶梯平台挡墙发生滑塌,垮塌挡墙长约55.0 m,根据前期勘察报告成果此区域划为强变形区,其余地段划为弱变形区,场地南东侧不属于原平台建设范围,未见变形迹象,现状整体稳定,为无变形区(见图1)。

根据现场踏勘以及当地村民介绍了解,2017年1至4月连续暴雨后,弱变形区形成三条垂直滑动方向的裂缝及一处挡墙鼓包变形,后期运行至今未发现新的变形且原变形部位亦未有新增之势,北东侧民房、场地内10 kV电杆亦未有变形,当地村民目前已恢复耕作,宏观分析判定弱变形区现状整体为稳定,强变形区形成多条垂直滑动方向的裂缝,梯步外倾以及多处挡墙鼓包、错开,现状原有变形处多植被茂密,无斜歪变形现象,后期运行至今未发现新的变形且原变形部位亦未有新增之势,但前缘由于地形坡度较陡且在冲沟的掏蚀下切作用加之降雨等综合不利因素共同作用下,出现3条垂直滑动方向的新近裂缝,证明强变形区前缘现处于缓慢的变形过程中,目前该区域存在前缘滑动后使上部失去支撑而变形滑动的可能,宏观分析判定强变形区整体为欠稳定,储备不足。

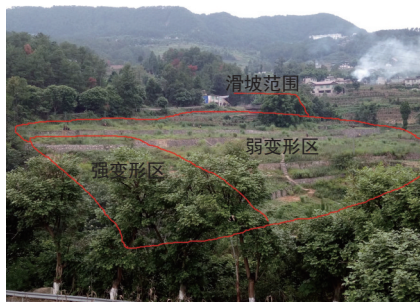
图2 现场地形地貌图片

场地原始地形属构造剥蚀低山地貌,平面上呈“长舌状”,总体呈南南东向展布,“舌尖”位于南东侧最低点,最低点地面高程约323.32 m。场地中部至上部乡道白天路之间为原焦页37号场平平台,平台面呈不规则椭圆形展布,场地经场平分阶成阶梯状,共有5个阶梯缓坡平台,每阶梯采用重力式挡土墙支挡,挡墙高1.50~3.00 m(见图2)。
