# 预应力刚接空心板梁桥火灾后检测与鉴定

**摘要:** 火灾对桥梁结构的损伤可能严重影响桥梁的安全性和稳定性,及时地进行损伤鉴定是至关重要的。准确评估损伤程度和范围有助于为后续的加固和修复工作提供准确的数据支持,从而确保桥梁能够尽快恢复正常使用。通过实际刚接空心板梁桥火灾工程案例,系统实施现场检测、损伤等级评定、技术状况评定及承载能力验算。据此提出针对性维修加固建议,所形成的案例经验与方法可为后续类似桥梁火灾后的灾后应急抢险工作提供参考依据。

## Post-fire Inspection and Appraisal of Prestressed Rigid-connected Hollow Slab Beam Bridge

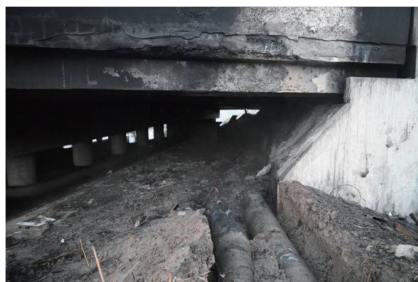
本次火灾发生在桥梁北边跨,着火源为桥梁北岸一条东西向的农用管道。由于此跨桥梁净高较小,受火后梁底出现大面积明显烟熏痕迹,并蔓延至邻近跨,在受火集中区域(北边跨),梁底混凝土呈现土黄色或灰白色,多数梁底混凝土已出现大面积剥落。火灾现场见图1。

图1 火灾现场

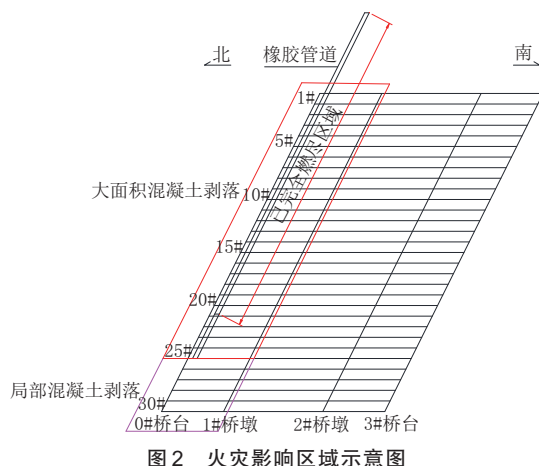
为了解火灾现场的燃烧情况、火灾的温度和燃烧时间,对火灾现场进行勘察,对现场残留的燃烧物进行调查。结果表明,着火源为桥梁北岸一条东西向的农用管道,管道内直径 73.5 cm,管道顶面距第 1 跨梁底 0.73 m,管道侧面距 0#桥台 0.75 m,距 1#桥墩 5 m。管道燃烧长度约 40.5 m。管道布置及火灾影响区域示意图见图 2。

图2 火灾影响区域示意图

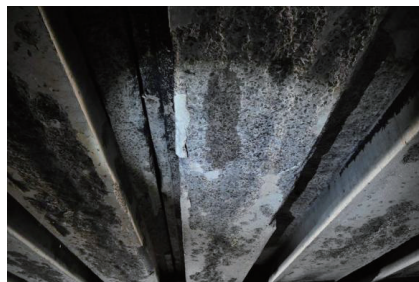
(1)起火区域净空较低(净空为 1.83 m),火烧范围内板梁、湿接缝混凝土颜色呈灰白色,橡胶锤敲击声音发闷、混凝土粉碎及脱落,根据《火灾后工程结构鉴定标准》(T/CECS 252—2019)规定混凝土构件表面特征与温度的关系,推断板梁混凝土表面最高温度达 700 °C 以上<sup>[1]</sup>。

(2)1-1#~25#板梁底面、腹板、湿接缝表面大面积混凝土剥落,钢筋外露,总面积约为 410.54 m<sup>2</sup>,现场照片见图 3。

(3)1-1#~25#梁底、腹板、湿接缝混凝土剥落深度最大分别约为 5、13 cm,剥落深度已超过主筋保护层(3 cm),且腹板全高度范围(腹板高 35 cm)混凝土开裂、剥落。因梁体截面混凝土面积损失较大,且张紧的预应力钢筋受火灾高温影响会产生松弛现象,

图3 梁底及梁间湿接缝大面积剥落露筋

(3)北边跨(1#跨)1-1#~1-25#板梁,建议拆除更换,同时更换0#台、1#墩上支座。

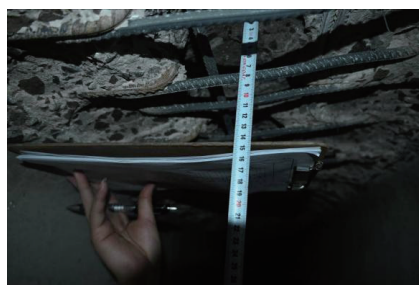
综合现场检测结果,判断板梁承载能力已大幅削弱,现场照片见图 4。

图4 湿接缝剥落最大深度 13.0 cm

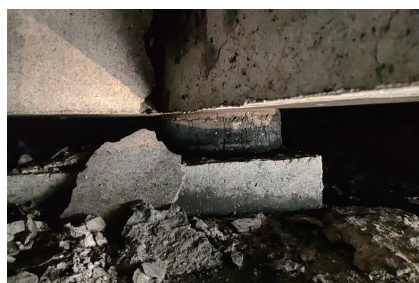
(5)0#桥台上方大部分板式橡胶支座已因高温烘烤开裂,现场照片见图 5。

图5 0#台支座开裂

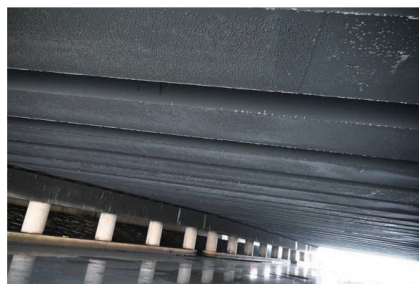
(6)2#跨、3#跨板梁梁底、湿接缝整体熏黑,现场照片见图 6。

图6 2#跨梁底熏黑

(4)其余板梁及下部结构与构件建议对现有病害进行维修加固处理,修复后建议加强观测,可布置在线监测系统对板梁应力、挠度等参数进行实时监测。

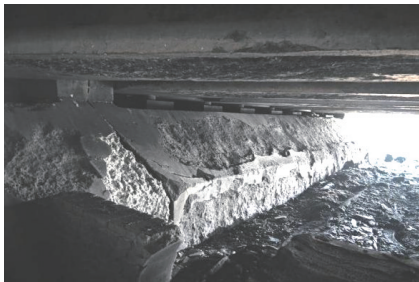
(1)起火区域距离 0#台较近(约 50 cm),火烧范围内桥台台帽混凝土颜色呈灰白色,橡胶锤敲击声音发闷、混凝土粉碎及脱落,根据《火灾后工程结构

鉴定标准》(T/CECS 252—2019)规定混凝土构件表面特征与温度的关系,推断台帽混凝土表面最高温度达 700 ℃以上。

(2)0#桥台台帽(1#~6#板梁下、11#~15#板梁下、16#~21#板梁下)上表面及侧面大面积混凝土剥落,钢筋外露,总面积约为 46.4 m<sup>2</sup>,桥台主要为受压构件,因此桥台承载能力未明显下降,现场照片见图 7。

图 7 0#台台帽混凝土大面积剥落、露筋

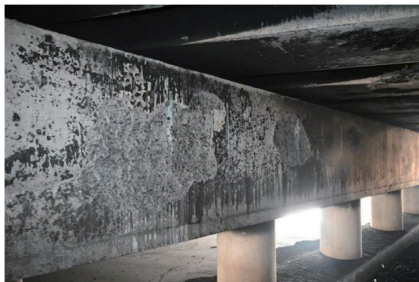
(3)1#桥墩盖梁北侧面 16#~19#板梁下混凝土出现剥落,面积较大,总面积约为 6.5 m<sup>2</sup>,剥落深度未超过保护层厚度,未见钢筋露出,故桥墩承载能力未明显下降。现场照片见图 8。

图 8 1#桥墩盖梁北侧面混凝土局部剥落

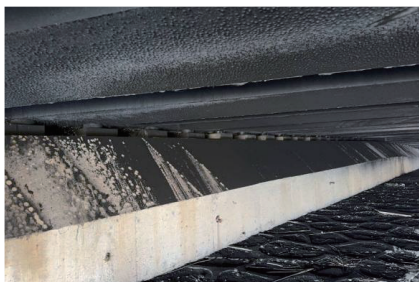
(4)2#桥墩盖梁、3#桥台台帽整体熏黑,现场照片见图 9。

图 9 3#台熏黑

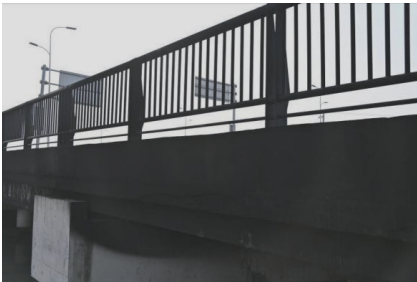
火灾产生大量烟雾,延 0#台伸缩缝、东西两侧边梁外侧向上蔓延,造成 0#台伸缩缝位置、两侧栏杆大面积熏黑,栏杆油漆剥落,现场照片见图 10、图 11。

图 10 桥面栏杆熏黑

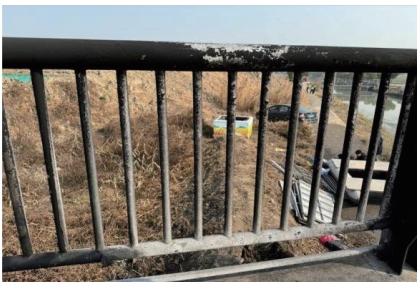
图 11 栏杆熏黑、油漆脱落
