# 高温天气下盖梁开裂病害规律分析及处治方案

**摘要:** 随着极端天气气候事件的增多, 桥梁病害形式越来越复杂, 因此对病害成因及规律分析越来越重要, 以确定处治方案。由于持续高温天气影响、伸缩缝堵塞等因素影响, 上海某空心板梁桥部分盖梁侧面及底面检测出裂缝, 病害特征较为少见。发现病害后, 通过现场桥梁检测及结构计算, 掌握了病害成因及规律, 确定了处治方案。盖梁病害处治桥梁检测成果全面, 病害成因及规律分析准确, 处治方案合理, 效果良好, 可为类似病害分析和处治提供参考经验。

## Analysis on Cracking Disease Patterns of Bent Caps under High-temperature Weather and Treatment Schemes

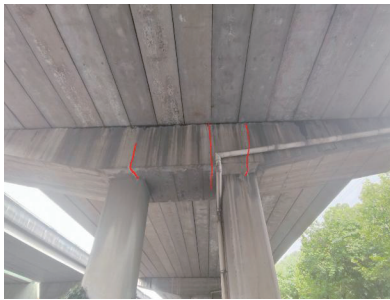
图 2 内圈 83#盖梁小桩号侧裂缝示意图

内圈 83#墩盖梁小桩号侧共存在 3 条竖向裂缝,长度为 2.0~3.0 m,宽度为 0.14~1.52 m,大桩号侧未见裂缝。距右缘 7.5 m 处裂缝长度 3.0 m(伸入底面约 2/3 位置),宽度 1.52 mm,深度 394 mm。距右缘 6.0 m 处裂缝长度 2.2 m(伸入底面立柱位置),宽度 1.37 mm,深度 357 mm。裂缝均未延伸至盖梁颈部。裂缝开展见图 2。

结合病害规律,判断开裂成因为:裂缝部位对侧的伸缩缝底部梁端均严重堵塞,而靠近防撞墙部位存在明显堵塞现象;高温梁体变形对盖梁产生水平推力,导致盖梁开裂。由于南侧边梁受阳光照射温度变形较大,同时受南侧立柱叠加约束,南侧立柱附近病害较多。由于立柱间距较大,挑臂较短,伸缩缝两侧均堵塞,外圈40#盖梁开裂特征与其余盖梁不同。

考虑通过计算,开裂后盖梁抗剪承载能力和牛腿承载能力均仍能满足规范要求,且桥梁经过大修后,引起病害原因的伸缩缝堵塞情况将消除,本工程修复方案确定为对混凝土进行裂缝修补,裂缝宽度不小于 0.15 mm 的裂缝采用压力灌浆修补,裂缝宽度小于 0.15 mm 的裂缝采用封闭修补。

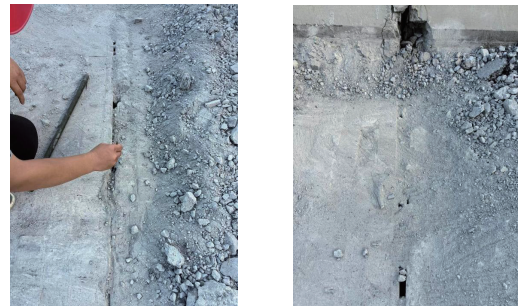
图9 伸缩缝检查

外圈98#桥墩、87#桥墩凿除沥青路面对伸缩缝情况进行检查,发现顶面约10 cm梁缝浇筑有素混凝土(见图9)。判断伸缩缝施工时,泡沫板安装标高较低,造成梁缝顶面部分被混凝土填充,相邻联伸缩缝情况类似。

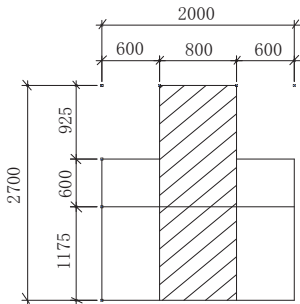
图10 盖梁有效计算截面示意(单位:mm)

盖梁开裂主要特征为倒T盖梁侧面开裂,保守考虑仅倒“T”盖梁有效截面参与抗剪验算(见图10),盖梁按原设计标准进行验算。

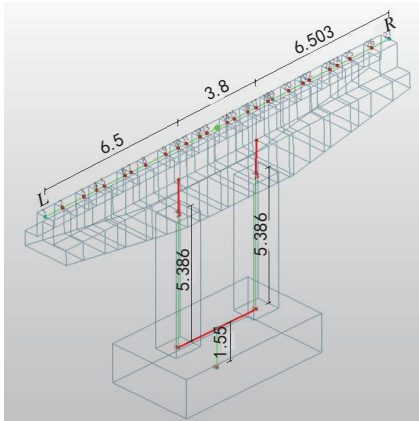
图 11 盖梁计算模型(单位:m)

计算采用MIDAS Civil软件建立盖梁模型(见图11)。结果表明,基本组合作用下,盖梁最大剪力为5 073.1 kN,抗剪承载能力为6 076.1 kN,盖梁在开裂状态下抗剪承载能力仍能满足规范要求。
