桥梁病害成因分析与加固设计

Cause Analysis and Reinforcement Design of Bridge Diseases

某收费站桥,共 25 跨,全长为 397.9 m,主梁为现浇钢筋混凝土肋板梁桥,跨径布置为(12.45 m+5 m×17 m+12.5 m)+(12.5 m+9 m×17 m+12.5 m)+(12.5 m+5 m×17 m+12.45 m)=397.9 m,桥梁典型横断面如图 2 所示。

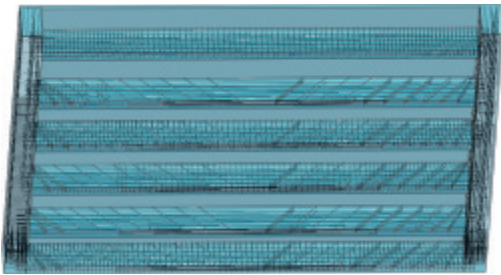
图 4 计算模型

为确定腹板侧面的竖向裂缝是否由车辆横向制动力引起,采用 MIDAS FEANX 建立 1 跨 14 m 宽的实体模型,混凝土采用 3D 实体单元模拟,普通钢筋采用植入式桁架单元模型(见图 4)。

计算结果表明,在横向制动力作用下,主梁腹板侧面并不会开裂,即主梁腹板侧向的竖向开裂并非由车辆的制动力导致。

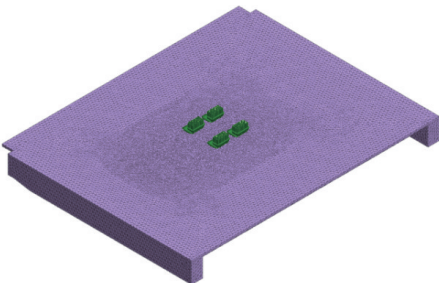
图5 车轮压力与制动力加载图示

公路Ⅰ级标准车辆后轮轴载 $P=140\text{ kN}$ ,标准单轮着地尺寸为 $a_0=600\text{ mm}$ , $b_0=200\text{ mm}$ <sup>[9]</sup>,考虑到50 mm铺装45°角扩散,车轮着地尺寸 $a=a_0+2\times 50=700\text{ mm}$ , $b=b_0+2\times 50=300\text{ mm}$ 。因此,单轮施加的车轮竖向压应力为0.333 MPa。

横向车辆制动力按车轮竖向压力乘以混凝土与轮胎的静摩擦系数0.6<sup>[10-11]</sup>,即横向制动压应力为0.200 MPa。计算模型如图5所示,计算结果如图6和图7所示。

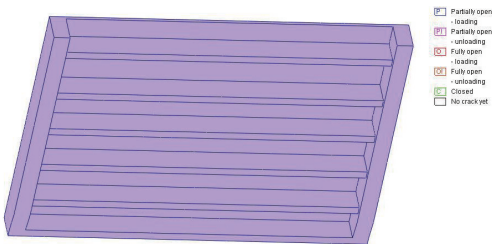
图7 横向水平制动力作用下开裂位置分布情况(未开裂)

排除本桥腹板的竖向裂缝由受力导致,且观察裂缝形态,呈现中间宽、两头窄的特征,为典型的收缩裂缝。经分析,竖向裂缝产生的主要原因可能有以下4种。原因一:可能是温度变化、混凝土收缩产生的裂缝,而混凝土在浇筑时未及时进行洒水养护
