# 高速公路路面状况评价与养护决策研究

**摘要:** 高速公路作为现代化的重大交通基础设施,是支撑区域互联互通和经济社会发展的重要保障。由于重载交通比例高,路面长期承受较大动载与疲劳荷载,易出现各类病害,导致路面使用性能衰减,严重影响行车安全性、舒适性与通行效率。因此,基于淮连高速公路宁海至宋跳段大修养护工程进行路面技术状况进行系统调查与检测,重点分析路面损坏状况指数(PCI)、行驶质量指数(RQI)等关键评价指标的评定标准,全面评估当前路面技术状态。研究成果可为高速公路科学养护与精准决策提供可靠依据,对延长道路使用寿命、保障通行安全与提升服务水平具有重要意义。

## Research on Condition Assessment and Maintenance Decision of Expressway Pavement

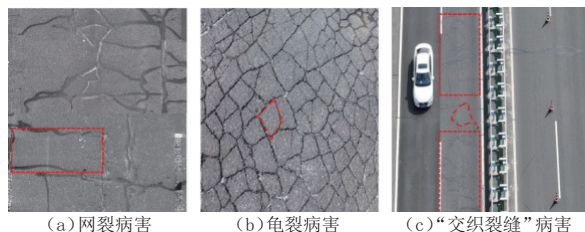
PCI 是表征路面结构完好性与使用性能的关键评价指标,其核心计算依据为路面破损率(DR),通过量化各类破损的类型与严重程度得出。在路面状况综合评价中,除 PCI 外,还需结合裂缝的分布特征及发展规律,以全面评估路面的损坏状况与演变趋势。本路段与其他路段相比,存在明显的特殊性,主要表现为路面出现大量“交织裂缝”。该类裂缝由多条完全无规则的裂缝组成,形态特殊,既不同于传统的块状裂缝,也有别于典型的龟裂(密集菱形)形态。受此类特殊裂缝影响,该路段的养护决策面临较大困难,有必要对其进行专项分析与评估,以确定合理的处治对策。网裂、龟裂及“交织裂缝”病害见图 1。

图1 网裂、龟裂及“交织裂缝”病害图

为了更直观地解裂缝形态,本研究对不同类型裂缝进行取芯,统计结果表明,除贯穿型横向裂缝已深入基层外,其余绝大多数裂缝均属于浅层病害,包括纵向裂缝、“交织裂缝”及维修后新生的横向裂缝,主要集中发生在路面上面层,尤其是 1 cm 的浅表层。

过动态蠕变实验、低温抗裂试验以及耐久性试验等对其路用性能状况进行系统性研究,结果表明,裂缝严重处耐久性能存在一定衰减,并且原路面沥青表层1 cm处老化现象显著。因此,针对于“交织裂缝”处病害,采用原路面精铣刨1 cm+加铺罩面;对于基层结构松散并且层间结合不良的工况,采用局部双层铣刨+加铺罩面,方案针对性更强,并且能经济高效地消除表层裂缝,加强沥青层厚度,提升整体结构耐久性。

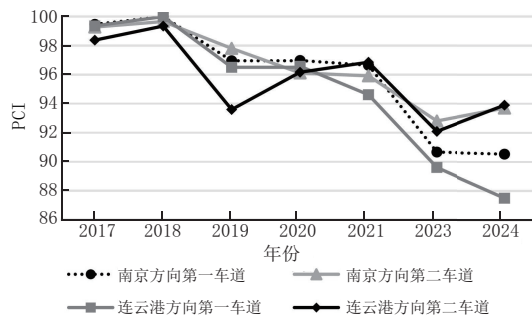
图 2 显示了南京方向与连云港方向路面 PCI 随年份的变化趋势。从整体来看,设计路段双向 PCI 均值为 90.3,总体评价等级为“良”。值得注意的是,自 2021 年起,PCI 衰减速率明显加快,年均降幅达 1.5,反映出路面性能进入加速退化阶段。

图2 各车道路面 PCI 逐年变化趋势

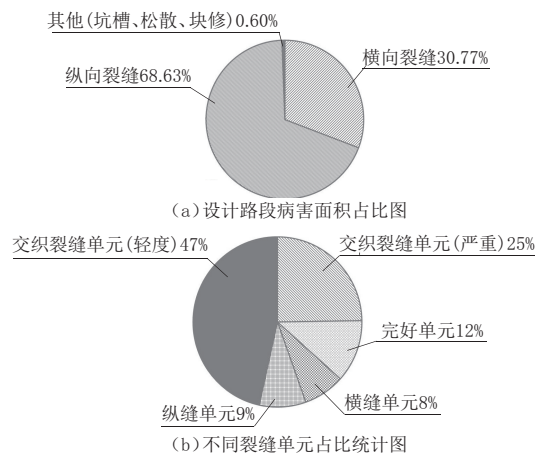
根据 2024 年路面检测结果,见图 3,该路段典型病害以横向和纵向裂缝为主,占病害总面积的 99.4%。由于实际裂缝形态多交织复杂,本研究采用以 100 m 为基本单元的裂缝单元分类方法,替代传统破损处理方式,将路段划分为横缝单元、纵缝单元、“交织裂缝”单元及完好单元。全线“交织裂缝”单元占比最高,达 71.8%,而横缝单元和纵缝单元分别占 8% 和 9%。这一分布表明该路段裂缝形态以网状交织为主,结构整体性受损显著,局部区域存在明显的纵向或横向受力特征。

图3 设计路段病害面积占比及不同裂缝单元占比统计图

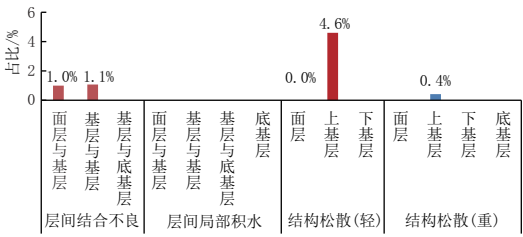
结构内部完整性是从路面结构全空间维度出发,用于表征因结构松散、层间局部积水或层间结合不良等隐性病害所引起的结构完整性状态。经检测,全线平均 IDR 值为 2.3%。从公里尺度看,IDR 最大值为 8.2%,出现在连云港方向第二车道 K1695 处。此外,南京方向第一车道 K1694~K1696 和连云港方向第二车道 K1694~K1697 区段的 IDR 值也相对较高,平均达到 3.5%,表明这些区段内部结构存在明显

如图 4 所示,结构松散轻度松散,占比约 4.6%,层间不良主要发生在基层与基层之间,占比 1.1%,其次为面层与基层之间,占比 1.0%;设计路段结构内部病害占比为 7.2%,同时结构松散病害占比为 5%,且松散病害程度轻。

图 4 设计路段病害层位统计分析

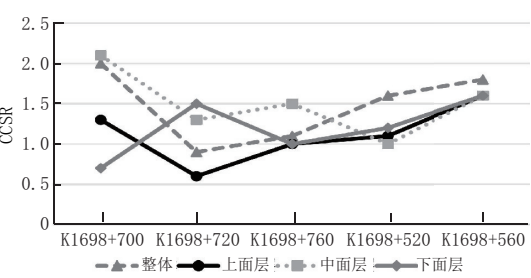
为评估材料的高温抗变形性能,本研究开展了整体结构与分层结构动态蠕变试验<sup>[12]</sup>。根据江苏省多条高速公路芯样的系统评价,本项目制定了相应的性能分级标准。基于轴载谱数据,进一步计算得到了不同路段的复合蠕变速率(CCSR)值,结果见图 5。从总体评估结果来看,设计路段目前的高温性能表现良好。这一结果表明该路段沥青混合料在当前条件下具备较好的抗永久变形能力。

图 5 不同层位高温稳定性能分级

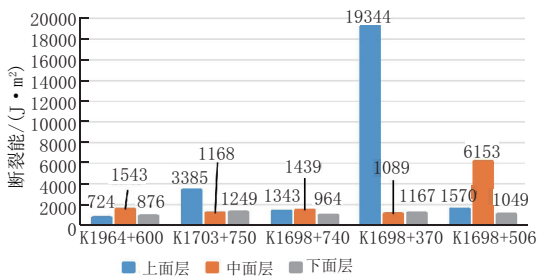
为评估沥青路面抗裂性能,对现场取芯获取的上面层芯样进行了半圆弯拉试验。试验过程中,半圆试件以连续加载直至破坏,并以断裂能(Gf)作为评价沥青混合料低温抗裂性能的关键指标<sup>[13]</sup>。由图 6 结果可知,从总体状况来看,设计路段路面各层位的低温抗裂性能整体较好。

图6 面层低温抗裂性能数据对比

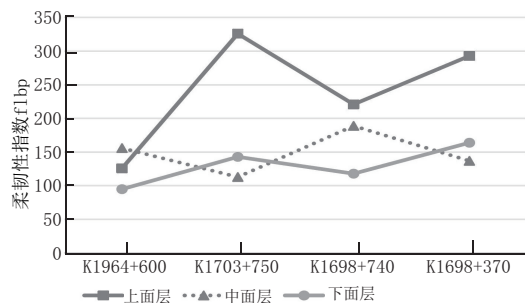
沥青路面耐久性能采用半圆弯曲(中温)试验进行评价,沥青路面中温性能的评价指标为中温柔韧性指标(FIbp)<sup>[14]</sup>。由图 7 可知,从总体状况来看,设计路段路面各层位中温耐久性能整体状况较好;从

不同工况路段来看,存在“交织裂缝”严重处其抗裂性能较差,中温耐久性能略低于裂缝较轻路段,中温耐久性能存在一定衰减。

图7 面层中温柔韧性数据对比
