# 多种非开挖技术在泵站出水总管应急抢修中的组合应用实践

**摘要:** 以上海市都园路污水泵站出水总管应急抢修工程为例, 结合现场踏勘与 CCTV (closed-circuit television) 检测结果, 分析了管道腐蚀塌陷的成因及缺陷分布特征。针对泵站出水管位于 S4 高速立交下方、无法开挖的特殊工况, 对比了单一非开挖修复工艺与组合工艺的适用性, 提出“不锈钢快速锁+喷涂找平+CIPP 翻转法+注浆填充加固”组合工艺进行应急抢修。详细阐述了各工艺的技术特点、联用优势及施工关键参数, 通过修复效果检测、过流能力计算及造价分析验证了组合工艺实施的可行性。结果显示, 修复后管道过流能力提升 18.64%, 1 年运行无异常, 可为同类严重腐蚀穿孔管道的应急抢修提供参考。

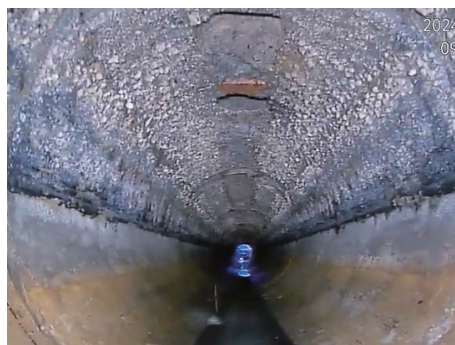
图2 管道严重腐蚀情况

对管道疏通清洗后采用CCTV检测,发现总缺陷79处,3级及以上严重缺陷19处,占比24.05%,其中,受硫化氢气体腐蚀,主要位于管道顶部,有15 m管道达到3级腐蚀,管壁混凝土剥落露出卵石及钢筋,形成10~80 mm深沟槽,里面有2 m长管道纵向严重腐蚀至穿孔4级破裂。依据《排水管道电视和声呐检测评估技术规程》(DB31/T 444—2022),经计算管道修复指数等级为三级,需要紧急修复<sup>[1]</sup>。污水管道CCTV检测结果汇总见表1。管道严重腐蚀情况见图2,穿孔破裂情况见图3。

结构完整性造成持续损耗。现场采用四合一气体检测仪检测,检查井中硫化氢气体浓度为28~35 mg/m<sup>3</sup>。硫化氢气体在管道顶部凝结并氧化后形成硫酸溶液,导致混凝土中性化严重,其中1处2 m长纵向严重腐蚀至穿孔4级破裂。另外,管道靠近春申塘岸坡,因岸坡地层稳定性差,易发生不均匀沉降,导致部分接口松动,出现渗漏、破裂现象。

装前在管道内壁标记快速锁安装基准线,在检查井内将2片不锈钢环片预拼装成直径比管道内径小30~50 mm的套环,运至修复位置,套入橡胶套,密封台朝水流方向。按对角顺序分次拧紧M10螺栓,最终扭矩控制在200~250 N·m,确保环片均匀受力。每节锁扣连接后用橡胶锤敲击密合,直至橡胶套与管壁贴合紧密。橡胶套无褶皱、破损,不锈钢环片拼接处间隙不大于2 mm,螺栓无松动。不锈钢快速锁钢板厚度3.0 mm,实测3.1 mm,误差+3.33%,合格。对累计长度13.2 m的5处严重腐蚀导致管壁破裂缺失管段采用不锈钢快速锁修复。不锈钢快速锁修复后情况见图8。

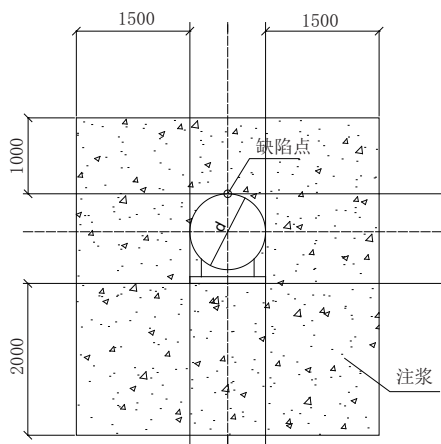
图5 管道横断面注浆填充加固示意图(单位:mm)

考虑到污水曾外溢至路面雨水口,管网周边土体整体考虑呈松散态势,部分管壁腐蚀,导致管周脱落。为保证修复质量,本次考虑在管外对周边土体进行注浆填充加固,具体范围为管下2.0 m,管上1.0 m,管侧1.5 m,填充加固因渗漏形成的土体空洞,注浆孔距1.5 m,梅花形布置。注浆材料以42.5号普通硅酸盐水泥搅拌均匀的纯水泥悬浊液,并掺入1.0%的水玻璃促凝剂,初凝时间控制在1~2 h,适应应急需求,注浆压力0.3 MPa以下,每立方米掺入水泥量为200 kg,浆液水灰比为1.0<sup>[6-7]</sup>。注浆过程中拔管要均匀,严格控制拔管速度,边拔边注每次拔管长度为15 cm<sup>[8]</sup>。管道注浆填充加固示意图见图5、图6。

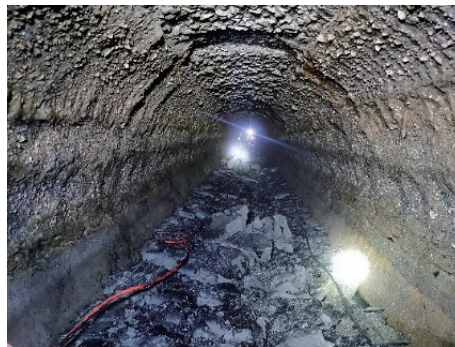
图7 管底硬质沉积情况

清淤采用最大压力17 MPa、最大流量337 L/min高压冲洗车作业;本项目经试喷后,采用13 MPa压力清除管内沉积物,再由潜水员人工下井,清理冲到检查井内的硬质杂物,见图7。清理完毕采用分辨率1 080 P的管道机器人复检,同时人工标记深度大于10 mm的管道腐蚀及破裂位置。

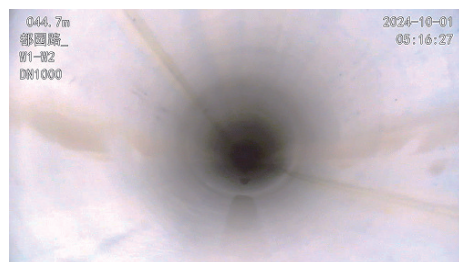
图9 修复后管道内情况

CCTV检测显示,内衬管表面光洁,无裂纹,无渗漏,无气泡,与管壁贴合紧密,见图9。现场实测内衬管平均壁厚16.85 mm,误差+5.3%,合格。监理见证取样送检,结果显示内衬管弯曲强度45.0 MPa、抗拉强度28.0 MPa,弯曲弹性模量3 599.0 MPa,满足《城镇排水管道非开挖修复技术标准》(DG/TJ 08-2354—2021)要求。依据《给水排水管道工程施工及验收规范》(GB 50268),对修复管道进行闭水试验,在内衬管充分冷却后,保持试验水头在内衬管顶向上2 m,24 h后,实测渗漏量0,满足规范要求。
