# 某机场滑行道病害整治工程施工质量监控

**摘要:** 依托某机场滑行道病害整治工程实例,对施工中关键质量指标进行实例应用分析,通过开展施工前的质量预控,对施工过程中各项指标进行动态跟踪管理,依据反馈的施工数据及时发现影响质量的因素,提高施工质量的稳定性,降低质量波动。对每盘拌合料的SMA-13、AC-20C及AC-5沥青混合料的油石比、关键筛孔通过率及动稳定度等指标进行抽样检测,形成系统资料的同时,及时分析数据波动的原因,指导下一环节的施工,最终取得较好的施工效果。

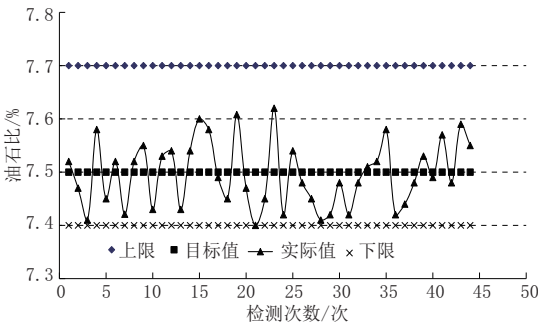
图 1 AC-5 调平层油石比动态变化

AC-5 沥青砂调平层油石比检测结果如图1所示。

AC-5 混合料主要起调平基层、预防裂缝和增强沥青混凝土道面与基层的黏结作用,因此油石比较大(设计油石比为7.5%,设计文件提出按照 $-0.1\% \sim +0.2\%$ 控制)。从动态控制试验检测结果来看,本项目实施过程中 AC-5 沥青混合料油石比均符合规范要求,油石比偏差满足规范要求。但从图1可看出

油石比大多在设计值以下范围波动,且多次接触下限位置,说明施工承包商在进行混合料生产时油石比是按照规范要求的下限控制的,以此控制成本。

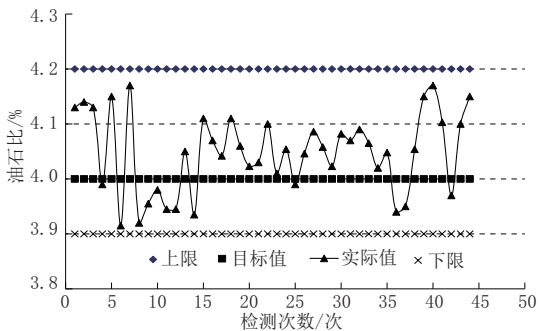
图 2 AC-20C 面层油石比动态变化

对 AC-20C 沥青混合料进行抽提筛分,发现每天的油石比都有不同程度的波动,从动态控制试验检测结果来看,本项目实施过程中 AC-20C 沥青混合料油石比变化范围符合规范要求,且大多在目标值以上范围波动(设计油石比为4.0%,设计文件提出按照 $-0.1\% \sim +0.2\%$ 控制)。4.75 筛孔通过率在级配上下限范围波动(设计级配的允许偏差按照 $\pm 6\%$ 控制),分析发现产生波动的主要原因是原材料的级配发生了一定的变化,导致合成级配发生变化,但波动的范围符合规范要求,级配处于可控范围,对混合料性能影响不大。AC-20C 沥青混合料采用了 SBS 改性沥青,并掺加了 0.3% 的高模量剂,从动态监控中可知动稳定度满足设计文件中规定的不小于 10 000 次/mm 的技术指标要求。在施工过程当中应及时收集整理数据,查找油石比、集料级配波动的原因,如原材料的规格或级配发生变化、取样不均、冷料仓供料、热料仓串料、离析等,及时发现和解决问题,确保混合料性能满足规范要求。

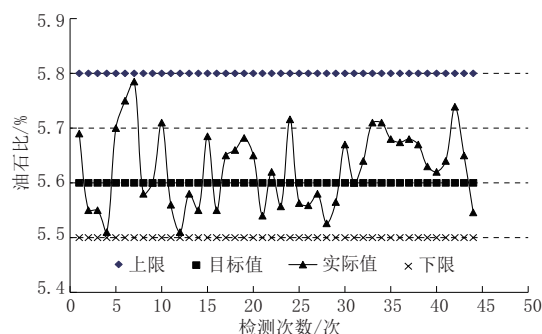
图5 SMA-13 表面层油石比动态变化

同样,在 SMA-13 沥青混合料的动态监控过程中,发现每天的油石比都有不同程度的波动,油石比变化范围符合规范要求,且大多在目标值以上范围波动(设计油石比为5.6%,设计文件提出按照 $-0.1\% \sim +0.2\%$ 控制);4.75 筛孔通过率在级配上下限范围波动(设计级配的允许偏差按照 $\pm 4\%$ 控制),符合规范要求,但应重视后期监控过程中通过率波动幅度增大的原因;动稳定度满足设计文件中规定的不小于 10 000 次/mm 的技术指标要求;在施工过程实时采集整理数据,分析油石比、集料级配波动原因,为甄别波动是发生在拌和前由于原材料的规格和自身的级配变化、装料取样不均、冷料仓的供料不稳定等因素引起的,还是拌和后因混合料离析导致的油石比变化。

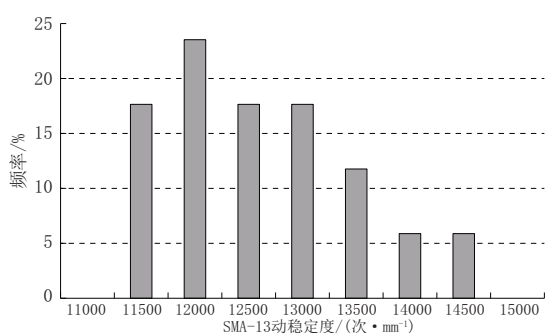
图7 SMA-13 动稳定度分布频率

从图 7 中实验数据可以看出,第三方质量监控在原材料、拌合站、等相关检测和监控下,能确保混合料的各项指标均符合要求,并且每拌和一盘沥青混合料就基本能了解其质量达标情况,实现真正意义上的过程控制。通过对试验数据进行动态管理,检查存在的质量控制问题,使每一个施工环节的质量得到掌控,做到发现问题及时反馈、调整。

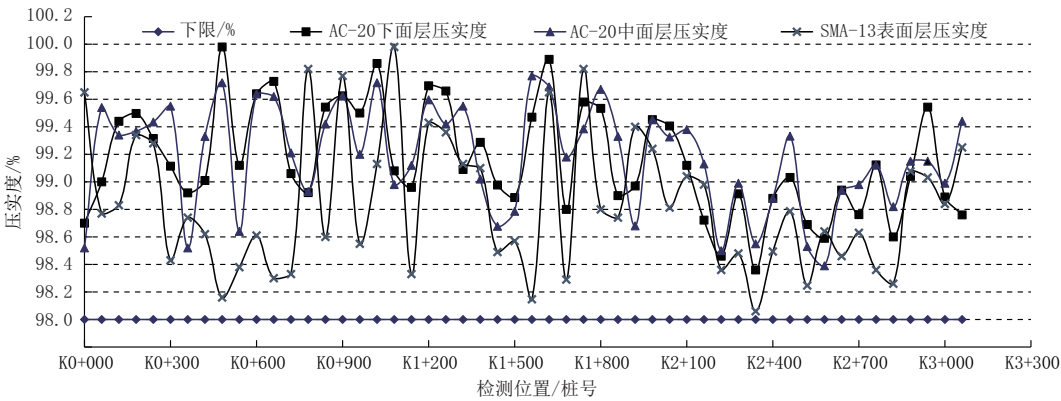
图 8 沥青混凝土面层压实度分布情况

压实度检测结果如图 8 所示。

由图 8 可以看出,各面层压实度全部合格。其中下面层压实度较上面层均匀且更密实,主要是由于进行中下面层摊铺施工时,原水泥混凝土道面结构能给压实提供良好的支撑,而表面层往往在下面层未完全冷却硬化的条件下铺筑,下面层还有一定的弹性,影响了表面层的密实。后期压实度相对下降,主要是施工进入 11 月份以后,气温下降较快,夜间气温低,施工温度下降,压实更加困难,后续施工过程中,根据动态监控数据分析,有针对性地注重混合料的摊铺温度,面层压实度逐步开始上升,达到了更
