# 上海外环沉管隧道大修施工实践

**摘要:** 上海外环隧道作为上海首条采用沉管法施工的越江隧道, 在运营二十余年后面临结构裂缝、管节接头渗漏及路面破损等多重病害影响通行安全, 需进行大修。通过系统性技术治理, 创新性提出接头修复方案, 实施内置式沉管接头结构, 确保沉管接头渗漏水得到根治。应用高模量沥青路面结构、水泥基渗透结晶型堵漏剂等新工艺、新材料, 解决了隧道路面、结构裂缝等病害。大修后外环隧道结构韧性显著提升, 为同类沉管隧道大修提供了重要实践范例。

## Overhaul Construction Practice of Shanghai Outer Ring Road Immersed Tube Tunnel

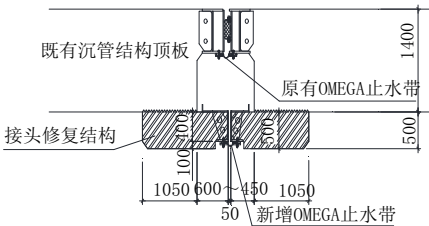
图 3 接头修复结构断面图(单位:mm)

止水措施以及结构承载力进行了验证,最终确认了本次接头改造的具体方案。即在管节接头两侧相邻管节内,各沿环向浇筑一圈混凝土外挑结构,外挑结构通过植筋与原结构连接,接头内侧设置有环向钢端壳用以增设一道 Omega 止水带,以在原有 Gina 与 Omega 止水带内侧再形成一道防水措施。管节接头修复结见图 2、图 3,施工完成情况见图 4。

对于沉管接头修复结构,新老混凝土结合面密实度与长效防水的保障尤为关键。为确保结合面质量,施工中采用了分段浇筑工艺,浇筑顺序严格遵循“先管廊后车道孔”。并设置了专门的排浆口系统,可有效避免一次浇筑导致的排气不畅与密实度不足问题,确保结合面填充密实<sup>[11]</sup>。

此外,通过凿毛、设置遇水膨胀橡胶条及预埋注浆管二次注浆等措施,进一步强化了结合面的密封性能<sup>[12]</sup>。最终,通过接头修复结构的有效实施,保障了新老混凝土界面的密实性与防水可靠性,外环隧道沉管接头具备了3道有效的止水屏障。

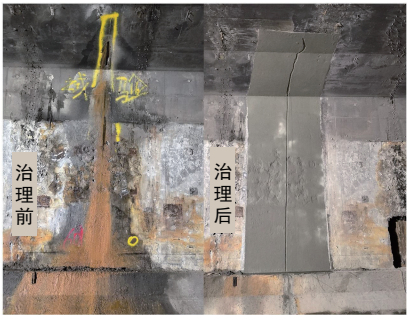
图 5 裂缝治理前后对比

根据对该隧道结构裂缝及渗漏水原因分析,隧道上方覆土层地下水补给充沛,导致大量水体在隧道结构外围积聚,进而在其薄弱部位,形成渗漏通道。在隧道建成并投入运营的二十余年间,各个管节段落产生了差异性的竖向弯曲和扭转变形。这类结构变位是诱发隧道产生横向与斜向结构性裂缝的重要原因<sup>[13]</sup>。特别是其中不均匀沉降较为显著的若干管节,其顶板区域出现的横向裂缝在数量和密度上均高于其他区段,这与此处相对较大的差异沉降直接相关。

针对上述裂缝及由此引发的渗漏水问题,本次整治工作将依据病害的严重程度和特征,采取分级、分类的治理策略<sup>[14]</sup>,具体实施方案见表 3,现场实施前后情况对比见图 5。

| 类别 | 渗漏水现象 | | | | | | |
|---|---|---|---|---|---|---|---|
| 治理方案 | 表面涂刷水泥基渗透结晶防水涂料 | 钻孔注浆(环氧树脂) | 钻孔注浆(聚氨酯+环氧树脂)+水泥基渗透结晶型堵漏剂 | | | 钻孔注浆(聚氨酯+环氧树脂)+水泥基渗透结晶型堵漏剂 | |
