# 采用 UHPC 对钢结构人行桥加固分析与应用

**摘要:**一种基于超高性能混凝土 UHPC 应用于钢结构人行桥的加固设计方法,将老桥多跨连续刚性固结墩的支承方式调整为刚性墩+固定支座+滑动支座的支撑方式,同时采用 UHPC 作为桥面铺装体系,优化下部结构支承体系,从而提高了钢主梁的整体抗弯能力和局部稳定性,全面改善老桥的运营状态。

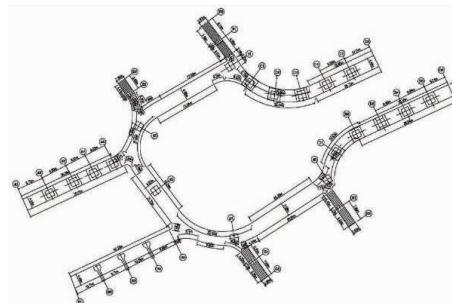
图 1 人行天桥总体平面图

天桥的主桥为 4 跨连续钢箱梁,梁高 1.25 m。在人行道上共设置 4 处坡道和 4 处梯道,坡道和梯道与主桥通过搭板连接,搭板钢梁两侧设橡胶板支撑于坡道及主桥钢梁上。主桥 4 跨跨径为: 41.5 m+26.4 m+34.9 m+41.3 m=144.1 m。天桥边墩采用板式橡胶支座,中间 3 个墩柱墩顶均采用刚结方式与主梁底板焊接。原设计人群荷载为 4.0 kN/m<sup>2</sup>。桥梁平面图、主桥立面图分别如图 1 和图 2 所示。

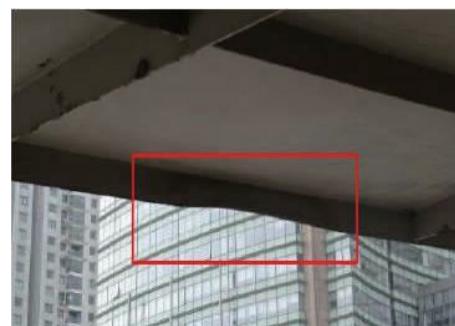
图 3 主梁翼缘侧面加劲板变形之实景

(2)主梁翼缘板侧面加劲板变形,如图 3 所示。

原箱梁断面宽度 5.0 m, 翼缘板纵向加劲肋间距 745 mm, 横隔板间距 1.0 m;

根据《公路钢结构桥梁设计规范》第 8.3 条, 纵向加劲间距应小于 40 倍厚度(即 640 mm)的要求, 现状不满足压板稳定的构造要求。为准确地评估现状断面的稳定性能, 再采用 midas civil 建立主梁局部区段的板壳单元有限元计算模型(如图 5 所示), 进行轴向受压稳定分析。计算结果显示主梁在 100 MPa 压应力作用下, 桥面首先出现局部失稳模态, 对应稳定系数为 1.55, 即主梁在 155 MPa 应力作用下将出现桥面局部失稳现象。连续钢梁在跨中区域, 顶板处于受压状态, 为保证顶板的稳定性需要对主梁桥面进行加固。

由于天桥主梁顶板厚度偏薄,存在局部失稳的风险,且桥梁至今已经服役20 a,结构受环境侵蚀,顶部铺装层破损严重,有锈水从裂缝中溢出。为提高人行天桥主梁承载能力和耐久性,首先清除结构原有的40 mm铺装层,再在主梁顶板焊接剪力钉,并浇50 mm UHPC超高性能混凝土<sup>[2]</sup>,最后铺设30 mm防滑铺装薄层。

(2)解决翼缘板加劲肋间距过大可能导致局部失稳的风险。

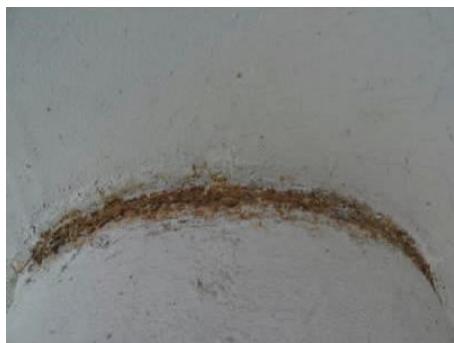
图 4 墩顶焊缝开裂之实景

(3)个别立柱顶部主梁近 3/4 焊缝开裂。对未开裂的墩顶焊缝专项检测结果为:抽检 41 条焊缝,其中 9 条焊缝评定等级为 IV 级,不合格,如图 4 所示。

(3)主桥 2# 墩在构造上采用了内部灌注混凝土的钢结构桥墩, 在墩柱内灌注混凝土提高了桥墩刚度, 墩顶与钢梁底板焊接, 墩梁连接的可靠性有赖于钢梁底板与钢立柱顶面之间的焊缝质量。墩顶应力计算结果如表 2 所列, 计算结果表明墩柱顶部钢管最大应力为 378 MPa, 不满足规范要求。该墩墩顶处焊缝检测结果为Ⅳ级, 不合格。大刚度桥墩采用小焊缝与主梁直接连接的方式存在较为严重的可靠性问题, 实际开裂也验证了理论分析中的存在的问题。

常见的焊缝加固措施为局部焊缝修补或者增加局部加劲。如采用简单的补强方式进行加固,则需要补强墩梁连接,进一步补强桥墩,再补强结构桩基,这些对老桥维修来说,难以实现。需从根本上解决过大温度应力产生的基础,解除过多的墩梁刚性连接。

目前人行天桥墩柱顶端和主梁底板连接处存在多处焊缝开裂的病害。考虑到主梁底板厚度为16 mm,墩柱采用钢管混凝土结构,墩柱顶端和主梁主要依靠钢管外壁连接,人行天桥在荷载(尤其是活载和温度荷载)作用下,极易导致局部应力较大,不利于结构受力。为提高墩柱周边主梁底板的承载能力,对墩柱采取以下方法进行加固:

(1)对主桥边墩更换为单向活动抗拉支座,并在墩柱附近主梁底板浇筑200 mm厚UHPC。从而解决了边跨单侧偏载出现倾覆的风险。

(2)对主桥2#和4#墩更换为拉索减震球型固定支座,并在墩柱附近主梁底板浇筑200 mm厚UHPC。从而释放了墩顶的过多抗弯约束,提高了水平约束能力,降低了桥墩的墩顶弯矩。

(3)保持主桥3#墩柱与主梁的连接方式,对连接处进行加固,并在墩柱附近主梁底板浇筑200 mm厚UHPC。从而确保刚性连接节点可靠。

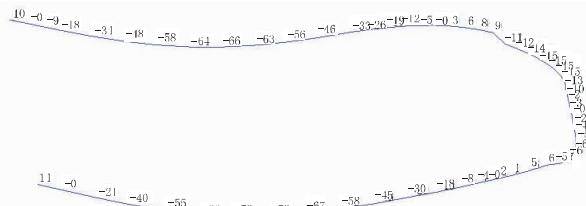
图 7 活载作用下桥梁挠度计算结果图示(单位:mm)

(2)主梁活载作用下挠度计算结果如图 7 所示, 主梁活载最大挠度 0.072 m, 大于  $L/600 = 0.069$  m, 不满足规范要求。

(3)施工过程中,在铺装UHPC前对主梁进行反顶,待UHPC达到设计强度后可以参与结构受力,改善主梁下挠状况。

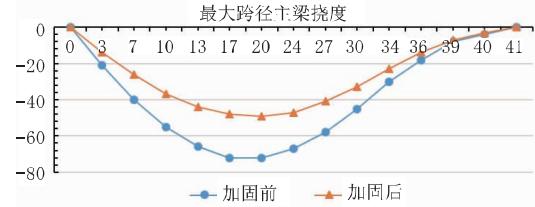
图9 最大跨径主梁挠度计算结果曲线图(单位:mm)

根据以上加固方案,进一步分析加固方案的效果。主梁应力、墩柱应力和主梁挠度计算结果分别如表3、表4所列和图9所示。

(3)在标准荷载组合作用下,主桥最大跨径主

梁挠度由 72 mm 降低到 49 mm，可以明显降低主梁的挠度情况。

以上结果表明,通过结构体系调整,提高主梁刚度,减小墩顶约束,释放过大的温度力。主梁和桥墩的应力情况,以及结构变形均得到了改善。

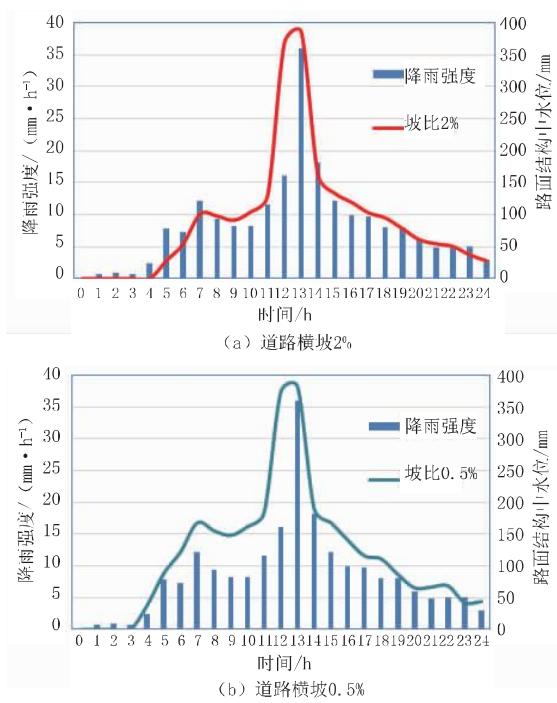
图7 63雨型半幅路面结构水位示意图

(1)雨水降落在道路表面，首先以竖直流速快速渗入面层，遇到隔水封层的阻隔后，变为沿横坡方向。随着时间的延续，路面面层存储雨水达到饱和状态，雨水以漫流的形式沿着横坡排出。

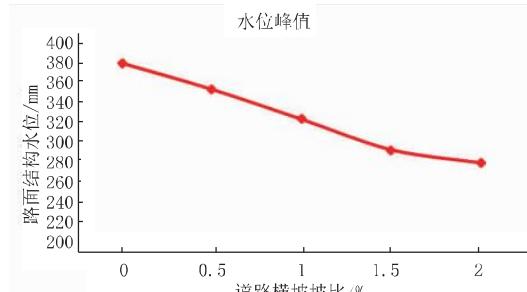
图8 63雨型下不同横坡水位峰值图

(3)路面结构排水性能在不同降雨强度下随道路横坡的变化规律相同：路面横坡越大，路面结构水位峰值越低，说明路面排水难度随着路面横坡坡比增加而减少。
