跨海斜拉桥涂层预养护时机选择与技术措施研究

摘 要:通过资料调研整理与实桥检测结果,研究掌握了跨海斜拉桥钢箱梁及混凝土结构涂层病害特点,并分析了该类桥梁结构涂层病害发展过程和退化规律。运用理论分析和统计方法对涂层劣化进行预测,并在此基础上确定该类桥梁结构涂层预防性养护的最佳时机。根据跨海钢箱梁斜拉桥的结构和环境特点,提出了结构涂层预防性养护的工作内容和维护处治的具体技术措施。通过象山港大桥的应用和验证,进一步优化了跨海斜拉桥结构涂层预防性养护的策略和技术细节。

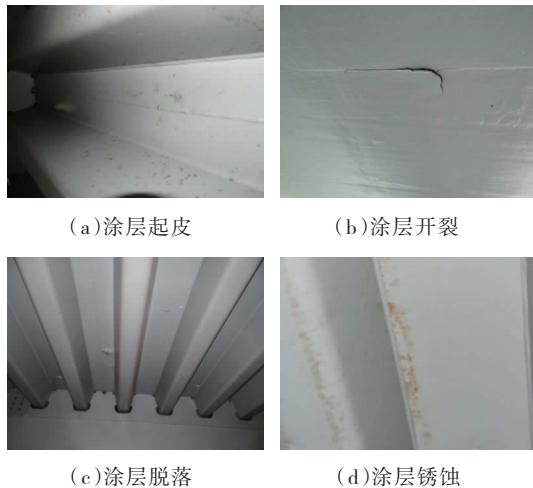
图1 涂层劣化的病害特征

跨海斜拉桥所处地理环境的特点必定带来结构涂层某些形式上或程度上比较鲜明的病害特征。1990年代以来我国所建造的跨海斜拉桥以钢主梁作为桥跨结构的居多。根据对国内已建成的包括象山港大桥、东海大桥、杭州湾大桥、胶州湾跨海大桥、舟山连岛金塘大桥、海口世纪大桥等十余座跨海斜拉桥结构涂层的调研数据分析,钢箱梁表面涂层劣化主要表现为粉化、起泡、裂纹、脱落、锈蚀等^[1]。(1)粉化。涂层由于长期暴露在大气中,表面易发生老化,涂层中的色相原料在紫外线作用下易发生变质,原料的分子结构产生分解变成粉状。海洋环境中的紫外线照射比内陆环境强烈,将大大加速涂层因老化而导致的粉化现象。(2)起泡。由于涂层之间或涂层与钢构件之间渗入的气体或液体引起的压力所致,涂层间粘附力不足时,将产生气泡。此外,若涂层内部的钢构件已锈蚀,涂层将失去粘附力并且局部锈胀将引起涂层的鼓泡,出现点泡或豆泡。(3)裂纹。涂层裂纹是由于涂层内部的应变导致的,其中龟裂是涂层表面出现的轻微的裂纹,一般较难发现;当裂纹达到涂层底漆层或钢材表面,通过目检能见到下层或底层的网状或条状裂纹。(4)脱落。涂层的表面和底层之间、新旧涂层之间丧失了附着力,涂层表面形成小片或鳞片状脱落。涂层脱落现象通常发生在结构下侧或附着盐分的部位,对于象山港大桥钢箱梁,则需要对其外表面所有部位的涂层进行防护。(5)锈蚀。锈蚀是涂层劣化中最严重的一种破坏类型,分

随着时间的推移,涂层老化导致粉化等现象不可避免;而涂层的起泡、脱落、锈蚀等现象会在海洋环境的特殊条件下加剧,导致全桥钢箱梁涂层使用寿命缩短严重。钢箱梁涂层劣化的典型病害特征见图1。

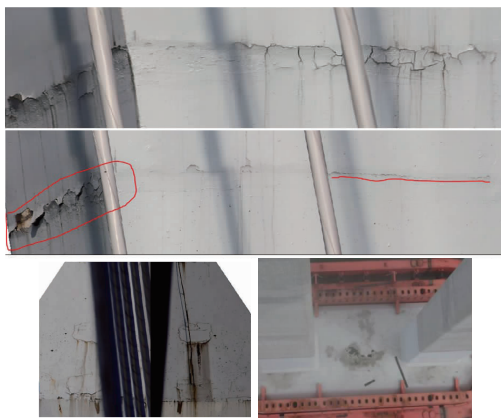
图2 索塔、墩身及承台外表面涂层劣化的病害特征

索塔、墩身及承台外表面涂层劣化表现主要有起皮、脱落、开裂、锈蚀等(见图2)。涂层劣化会导致索塔、墩身及承台外表面混凝土氯离子侵蚀更明显,钢筋锈蚀加剧,影响结构耐久性。海洋性环境下,位于浪溅区的索塔、墩柱和承台涂层劣化更明显。

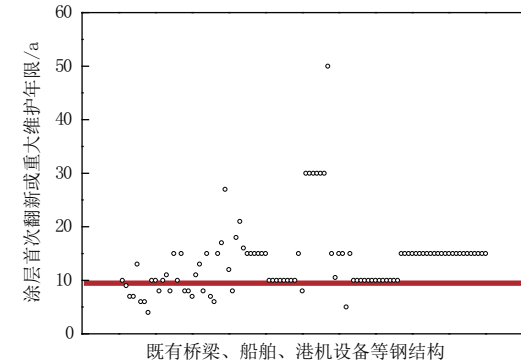
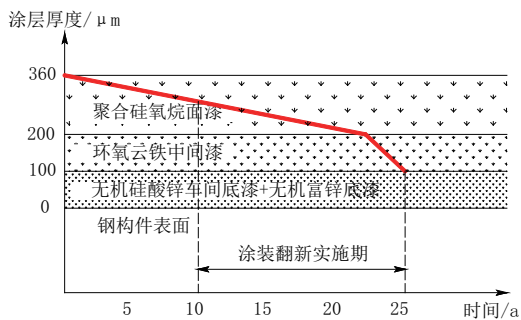
图3 钢结构首次翻新或重大维护的年限统计及钢箱梁涂层首次翻新或重大维护实施预测示意图

目前,针对海洋性环境下钢结构涂层失效的理论预测模型较缺乏,本文将统计已建成有一定年限的桥梁、船舶、港机设备等钢结构涂装及维护工作的年限(以海洋环境或濒海区域为主),并以此为基础对钢箱梁首次翻新或重大维护工作开始时间及实施期进行初步预测。桥梁、船舶、港机设备等钢结构首次翻新或重大维护年限统计情况及钢箱梁涂层首次翻新或重大维护实施预测见图3。调研结果表明:海洋环境或濒海区域,桥梁、船舶、港机设备等钢结构涂层首次翻新或重大维护工作的平均统计年限大致在10a附近。因此,钢箱梁涂层劣化的合理预养护时机选为10a为宜,以后每隔3~5a就需要进行局部维修。另一方面,若发现全桥约40%的钢箱梁构件涂层存在劣化且劣化面积大于构件面积10%,应实施初次预防性养护^[4]。

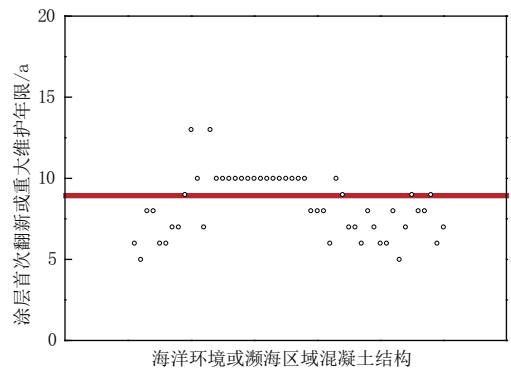
图4 桥梁、港口及码头等混凝土结构涂层首次翻新或重大维护的年限统计

同钢箱梁涂层类似,也可依据此类环境下混凝土结构涂层首次翻新或重大维护时间的统计结果,确立索塔及桥墩混凝土涂层的预防性养护时机。海洋性环境下(或濒海区域)桥梁、港口及码头等混凝土结构涂层首次翻新或重大维护年限的统计情况见图4。调研结果表明:海洋环境或濒海区域,混凝土结构涂层首次翻新或重大维护的平均统计年限大致在8a附近,主要位于潮差区和浪溅区。因此,塔墩及承台潮差区和浪溅区混凝土涂

装首次翻新或重大维护的年限可确定为8a左右。另一方面,若发现约40%的构件表面涂层存在劣化且劣化面积大于构件面积10%,可考虑展开初次预防性养护。在海洋性环境下,由于塔墩及承台外涂层劣化非常明显,尤其承台浪溅区或潮差区部位较表干区(钢箱梁外)显著得多,且涂层劣化会进一步加速混凝土碳化、氯离子侵蚀以及钢筋锈蚀等,严重影响塔墩及承台结构的耐久性,因此塔墩及承台各主要部位(承台浪溅区、潮差区、表干区)的预养护时机应适当提前,即若发现塔表干区约30%、承台浪溅区或潮差区约20%的构件表面涂层存在劣化且劣化面积大于构件面积10%,可考虑展开初次预防性养护^[4]。

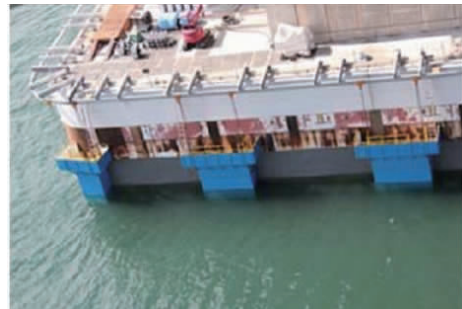
图5 浪溅区、潮差区涂装修复设置“干燥箱”示意图

除表面污物及杂质,用汽油或丙酮去油污,用压缩空气吹净表面浮尘,并用高压机械喷涂;涂装应在无雨的天气进行。施工时用测定涂层湿膜厚来控制干膜厚度。应随时注意涂层湿膜的表面状况,当发现漏涂、流挂等情况时,应及时进行处理;当混凝土作过维修或修补后而采用涂层保护时,混凝土的龄期不应少于28 d。涂装后应进行涂层外观目视检查。涂层表面应均匀、无气泡、裂缝等缺陷;浪溅区、潮差区涂装修复:涂装修复范围宜从水下1 m开始,可采用设置“干燥箱”的方式实施:先在需修复的涂层区域设置“干燥箱”(一般长3 m、宽1 m,示意图图5);将干燥箱内水泵干;表面处理并保持干燥;局部重新涂装;重新在“干燥箱”内注满水;去除“干燥箱”。
