# 城市道路平面交叉口优化设计与案例

曹苏陇, 周志华

(中国市政工程西北设计研究院有限公司, 甘肃 兰州 730000)

本文以甘肃省兰州新区经七路与纬四路、中川商贸街畸形交叉口改造方案为例。

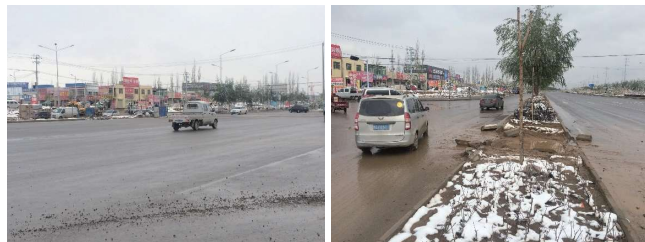
图1 交叉口现状情况

现状错位交叉口附近的主要道路分别为商贸一条街、经七路以及纬四路,道路状况见表1,交叉口现状情况如图1所示。

现状错位交叉口分别由商贸街与经七路丁字路口、纬四路与经七路丁字路口组成,两个丁字路口距离较近。

根据现场踏勘调查,现状错位交叉口处机动车不按导向行驶现象严重,车辆行驶随意,尤其以逆向行驶为主,造成了此节点交通冲突点多,极易发生交通事故。

现状驶入和驶出商贸一条街的车辆存在着较为严重的逆向行驶现象,按照原有道路设计,驶出商贸一条街的车辆需遵循右进右出的原则,并行至经七路远端掉头处进行掉头;由纬四路驶入商贸一条街的车辆也需按照指定掉头位置掉头绕行,而现状却选择从经七路北进口道直接逆行进入。

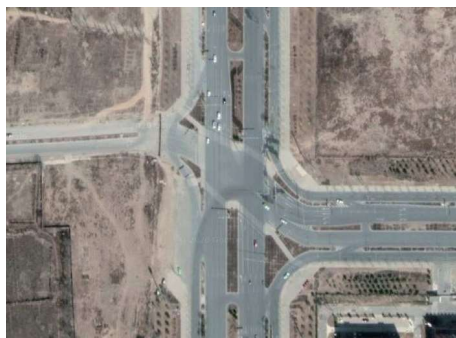
图 4 经七路交叉口改造后实景卫星图  
行能力和交叉口安全性都得到了提升。

如 4 图所示,经七路畸形交叉口按照该方案进行改造后,车辆行驶较改造前更为合理有效,之前闯红灯、逆行的违法行为大大降低,该交叉口区域内的行车秩序和行车安全得到了良好的改善。

改造后该交叉口饱和度为 0.24,交叉口延误时间为 20 s,综合服务水平达到 B 级服务水平,整体通
