# 黄土地区高填方路基病害分析及处理方法

**摘要:** 针对甘肃省兰州新区湿陷性黄土工程地质特征进行研究,基于原状黄土丘陵地貌与场平工程交错的复杂地层状况,对高填方路基现场出现病害现象及沉降观测数据进行分析,总结该地区湿陷性黄土对高填方路基工程的危害性,以及具体设计方法和注意事项,为类似工程提供参考,以确保工程质量,减少道路病害。

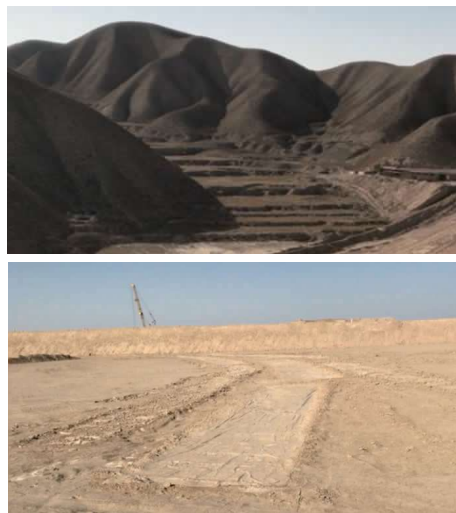
图1 现场黄土丘陵地貌与场平后地貌

拟建道路地处兰州新区东南部地区,地貌单元属黄土丘陵地貌,丘陵呈垅状分布,顶部为圆形或馒头状,坡形较缓,整体性好,高差67.81 m。该工程边界条件是道路建设区域会先进行场平工程施工,再进行道路施工。其中,经十七路具有一定特殊性,部分路段位于原状土区域,部分路段位于场平与原状土衔接路段,部分路段又位于场平路段,NCE8#路道路路基则均位于场平路段。原状土丘陵地貌及场平后现场状况见图1所示。

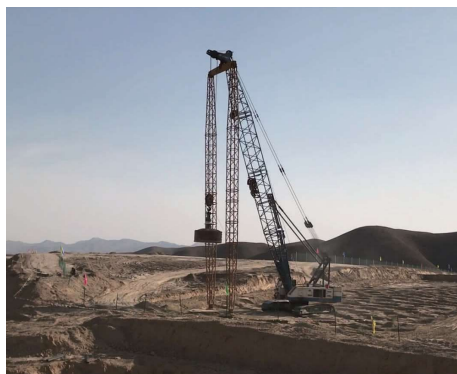
图 3 现场强夯施工照片之实景

筑。地面坡度缓于 1:5 时,可直接填筑路基。陡于 1:5 时,必须在地面开挖台阶,高填路基需进行超宽填筑。图 3 为现场强夯施工之实景。

强夯夯击能、夯击次数结合试验段确定,以夯沉量控制夯击次数。首先采用 2~3 遍点夯,再以低能量满夯 1~2 遍,满夯可改用轻锤或低落距夯击,锤印搭接。7~10 d 后,在有效加固深度(不小于 6 m),测定土的压实度,湿陷系数等指标进行检测。根据现场调研,场平土方填筑较松散,场平表面强夯最大夯击能达到 6 000~7 000 kN·m。

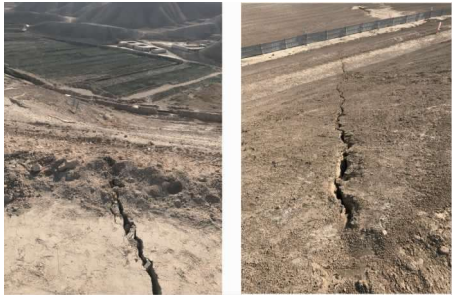
图 4 经十七路南延段路基开裂状况之实景

压实后,两条道路的高填方路基段出现一些病害,经十七路高填方路基主要有三处发生了纵向或横向开裂,裂缝宽度约 3~6 cm,由路基上方贯穿至边坡下缘,裂缝向下延伸至沟壑方向,向上延伸至场平内裂缝(见图 4)。NCE8# 路路基也发生了横向贯通性裂缝,裂缝发生在高填方路段,裂缝宽度 3~5 cm,该处裂缝贯通坡脚下至场平上出现的一处开裂陷穴(见图 5)。

现场发生裂缝后,各方会同当地知名专家进行现场考察并探讨总结病害原因如下:(1)大面积场平填方密实度有限,黄土湿陷性未完全消除,在雨季后出现了多处裂缝及深不见底的陷穴。黄土发生陷穴最直接的诱因就是水的潜蚀,黄土中有着非常丰富的含盐量,碳酸钙在遇到雨水时会迅速对土壤结构造成破坏,从而加剧土壤质地松软<sup>[5]</sup>。故在高填方路基荷载作用下产生陷穴及裂缝的场平出现承载力不足,产生不均匀沉降开裂延展至路基。(2)经十七路位于场平边缘位置,其横向裂缝主要出现在原状地形丘陵与山洼沟壑衔接处,在山洼沟壑处填筑高路基后,由于大量雨水聚集在沟壑位置,导致黄土地基在上部荷载作用下会发生一定沉降,加上场平与高

填方路基自身不断自密实,与纵向搭接山体挖方路基之间产生不均匀沉降引起开裂。(3)部分纵向裂缝是出现在原状地形与场平边坡搭接处,主要是由于场平边坡压实度不足,采用常规台阶搭接方式不能确保整体密实度及均匀性,场平与高路基自身沉降不一致引起路基开裂。

总结主要原因是受到场平密实度、填挖方路基密实度衔接及雨水作用影响产生病害现象。为了避免对后期管线及路面工程的不利影响,结合工期要求,确定处理方案是:(1)疏导场平(周边地形)上积水,避免积水在路基底部;(2)采用灌粘土,或混凝土等方式封闭陷穴、裂缝;(3)对高填方路基进行等载预压,同时对路基进行长期沉降观测;(4)待沉降基本稳定后对路基顶部再次进行强夯处理;(5)设置灰土路床封闭雨水下渗,最后再施工上部路面结构。
