# 桥梁钻孔灌注桩施工遇阻成孔技术

**摘要:** 钻孔灌注桩因单桩承载力高、抗震性能好和地质适应性强等特点,成为桩基工程领域应用广泛的一种承载形式。以某桥梁工程为例,研究以下三种桩基施工遇阻情况:一是钢护筒无法正常埋设;二是钻进过程中钢护筒变形或偏斜;三是钻进过程中遇障碍物无法钻进。并据此提出了针对性的桩基遇阻成孔解决方案,为今后同类工程的施工提供借鉴和参考。

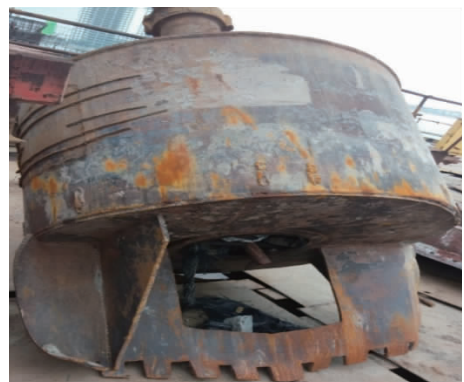
图1 捞渣回旋筒钻

(2)提升冲击钻钻头,移开冲击钻机,利用回旋筒钻打捞桩孔内孤石,如图1所示。

南岸桥台正位于纳潮河海岸线边坡上,为减少海水或潮水对海岸的冲刷侵蚀,海岸边坡均采用抛石挤淤+浆砌片石护坡加固。此处桩基施工因受坡脚抛石的影响,护筒不能正常打设,回旋钻亦无法正常钻进。因此,南岸桥台处桩基采用混合钻进的办法。具体施工方法如下:

(1)挖机在桩位处开挖埋设钢护筒,周边回填压实,利用冲击钻钻进,穿透护坡抛石层。

(3)待孔内孤石打捞完成后,采用回旋钻接力正常钻进至桩基成孔。

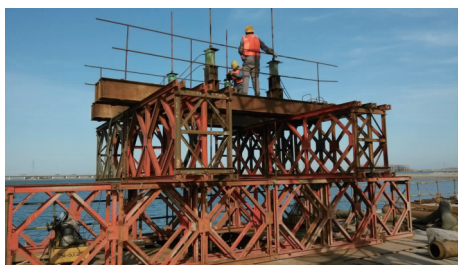
图2 钢护筒拔出施工

左幅 Pz7-5、Pz12-1 桩基钢护筒打设 35.2 m, 桩基钻进至 31 m 处遇阻, 后使用 1.4 m 钻头仍钻进困难。钻机置换清水后, 潜水员水下探查, 为钢护筒部分变形, 发生内凹。此类情况必须将钢护筒拔出重新打设。起初使用 100 t 履带吊 +180 型振动锤拔钢护筒失败, 后采用打设辅助  $\Phi 820$  钢管桩, 加铺贝雷梁与工字钢组成加固钢平台支撑体系, 使用四个 250 t 千斤顶拔出, 如图 2 所示。割除变形部分, 偏位约 50 cm 重新打设。钢护筒打设至设计深度后, 继续后续施工。

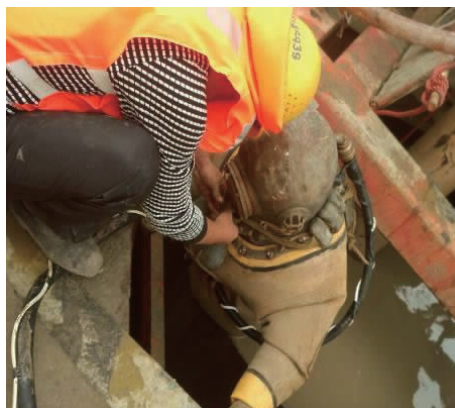
图3 潜水员下潜

右幅 Pz7-9、Pz14-3 桩基钢护筒打设 35.2 m, 桩基钻进 30 m 处遇阻, 钢护筒倾斜较大。施工初期采用水下氧焊切割法, 如图 3 和图 4 所示。具体施工过程如下:

其次, 下潜潜水员清理护筒内壁黏土并进行水下切割, 吊出切割钢护筒, 回填黏土静置。

切割 2 d, 吊装 1 d, 成本较高。且在切割右幅 Pz14-3 时, 由于该断面主要为砂层, 侧壁切割处出现小范围坍塌, 导致后期钻进发生串孔。因此, 在后期处理桩基时不采用此方法。

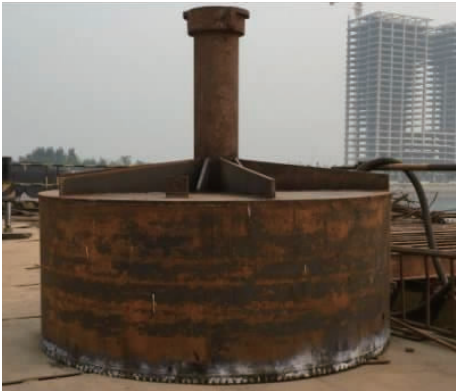
图 5 金刚石筒钻

左幅 Pz9-2、Pz9-3、Pz10-1、Pz10-2、Pz10-3 桩基钢护筒打设 26 m 处遇市政自来水管（直径 600 mm）。前期左幅 Pz10-3 采用冲击钻加回填片石冲击自来水管施工,但自来水管被冲断后,孔内残留片石和自来水管铁片,孔侧挤入部分片石,接长钢护筒打设,下沉 1 m 后停止,无法继续下沉钢护筒。此种工艺只作为试验性的处理方法,后续终止。左幅 Pz9-2、Pz9-3、Pz10-1、Pz10-2 使用筒钻切割法。具体为:使用 2 cm 钢板卷制长 1.2 m、直径 2.15 m 钢护筒,一端为锯齿状,另一端使用钢板封头。在锯齿端焊接金刚石作为切割片,如图 5 所示,在封头端与钻杆焊接,并将筒钻安装在回旋钻机,切割自来水管。待自来水管切断后,使用 25 t 汽车吊 + 抓斗打捞切断的自来水管,如图 6 所示。
