# 村级河道水生态修复策略与技术措施研究 ——以闵行区浦锦街道为例

施安康

(上海陈政市政工程股份有限公司, 上海市 200940)

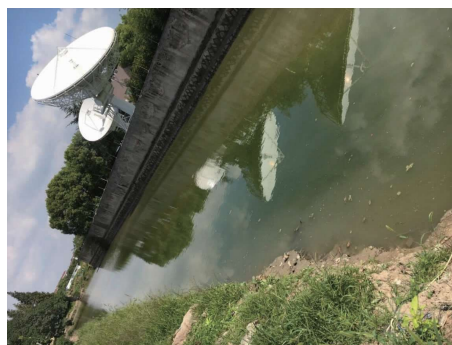
该施工项目涉及上海市闵行区浦锦街道河道共4条,包括环南河、孙家宅河、张家宅河、洪家宅河。项目河道总长约3 923.4 m,工程总投资2 351.54万元。河道类型主要分为断头河道、水质不稳定的劣V类河道、富营养化藻类爆发河道。生态修复前现场踏勘与水质检测如图1所示与表1、表2所列。

图1 环南河东侧浜头河道现状之实景

生长,水华现象十分严重,古河道治理难度较大。河两旁为垂直驳岸,驳岸上排口较多,日常会有居民在河道附近垂钓,同时段头浜处有农田种植。污染主要成因为规模化畜禽养殖。污染存在未有效治理的现象。雨季时,畜禽粪便尿液未经处理便形成径流排入河道。部分水产养殖及农田退水未见有效处理净化设施,直接进入河流,导致水质逐渐恶化,且存在污水外溢下游水体的风险。

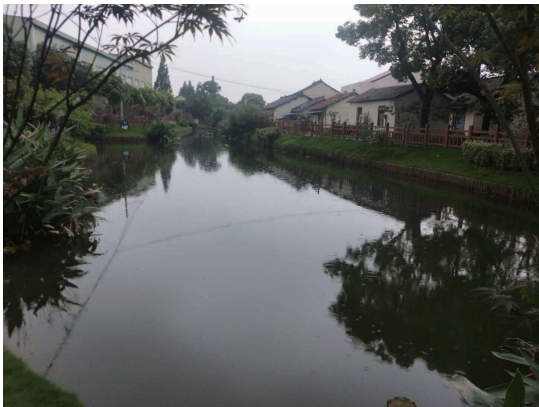
生态净化廊道组成主要包括廊道框架、廊道主体、生物载体、水生植物,如图3所示。其中,廊道框架要求坚固、耐用、抗风浪,工程采用UPVC管搭建成的框架。廊道基质主要起到固定植物、植株的作用;同时,还需要保证植物根系生长所需的水分、氧气条件及能作为肥料载体。根据上述要求基质材料必须具有弹性足,具有高固定能力,不易腐烂和不污染水体,能重复利用的特点。为保证植物直立与正常生长,工程使用细密网和HDPE高密度聚乙烯作为

材料。围隔系统是整个廊道对外部水体起围护作用, 为不污染水体, 工程中使用的是改性高分子纤维。

图 3 生态净化廊道之实景

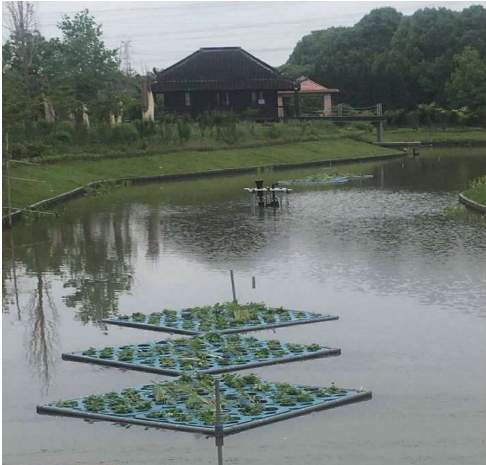
漂浮草垫主要包括: 草垫框架、水生植物, 如图 4 所示。草垫框架材质采用符合纤维, 其特点主要是轻柔、弹性好。水生植物选用高大型挺水植物品种如美人蕉、黄菖蒲、鸢尾等, 搭配少量低矮型挺水植物如粉绿狐尾藻、香菇草等, 构建错落有致的水景观。高大型挺水植物固定在浮床床体中, 挺水植物固定在复合纤维固定物中, 粉绿狐尾藻及香菇草接种在细密网上。

图 4 漂浮草垫与沉水曝气之实景

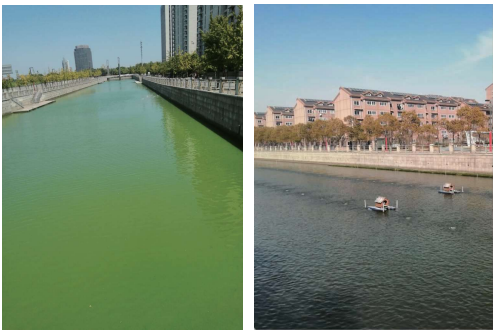
自项目竣工后,连续稳定运行了 1 个月。之后经现场踏勘与水质检测情况如图 5 所示与表 4 所列。由表 4 可知: 由于增设了沉水曝气设施使治理完成后水体中溶解氧浓度较治理前有了大幅上升;同时,由于生态廊道、沟渠湿地、漂浮草垫、生态浮岛的设置丰富了河道生物量,使得水体中总磷浓度也有了很大程度削减。相较而言,氨氮去除效果不是十分明显。这可能是由于:受前期曝气产生的气泡影响,使底部生物载体中富集的硝化与反硝化细菌被吹脱驱离所致<sup>[5]</sup>,故在后续运行中可考虑适当降低曝气强度,减少对底部生物载体的扰动。

图 5 环南河治理前后对比图(左:治理前;右:治理后)
