# 上海内环高架(浦东段)沿口绿化工程施工

**摘要:**上海内环高架(浦东段)沿口绿化工程,是迎国庆、迎进博的重点工程。结合工程中实际情况时间紧、采购难、现状情况复杂、施工组织难度高等问题,详细阐述了高架桥沿口绿化工程的施工技术,以及在施工过程中每个环节出现的一些问题,并针对这些问题制定有效的解决方法,可供同类工程参考。

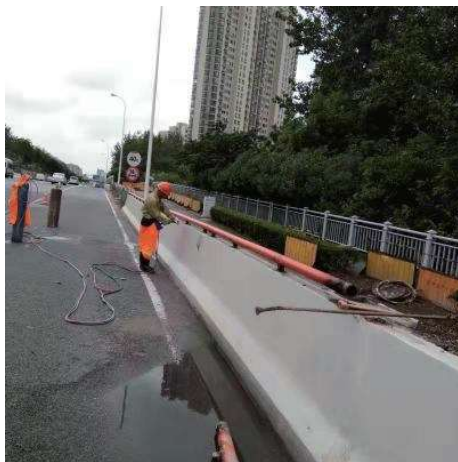
图 1 原顶管拆除

龙阳路立交由于顶管老化,大部分顶管和防撞墙连接点已经发生锈蚀、脱落、错节等不同程度的损坏,如图 1 所示。部分顶管由于车辆事故导致严重弯曲变形,且顶管与护墙间距只有 6 cm,导致原设计中的花架钩子无法安装。经现场反复论证与设计沟通后重新调整方案,采用拆除顶管,直接钻孔,用不锈钢螺栓固定在防撞墙上的“骑挂式”花架,确保了龙阳立交的工程顺利实施,如图 2 所示。

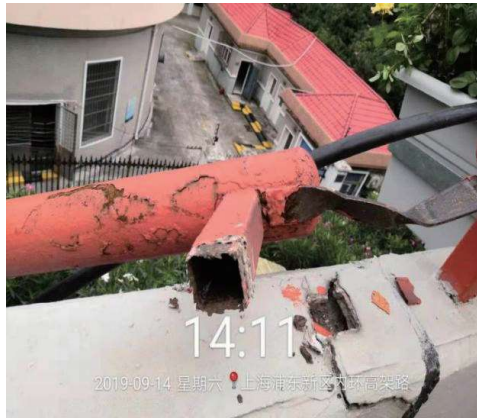
图 3 破损设施

张江立交在施工过程中,于 9 月 13 日,在立交主线发生了交通事故,导致花箱坠落。坠落发生后对该立交路段进行排查,发现坠落原因是由于顶管立柱底部与防撞墙连接点严重锈蚀,还有部分防撞墙立柱和结合点出现裂缝及松动现象(见图 3)。

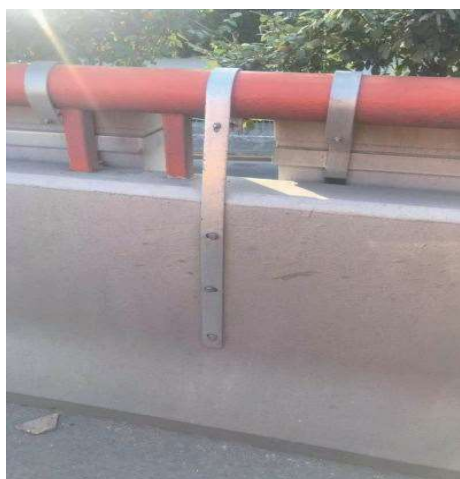
图 4 设施加固

行车道的护栏扶手进行加固,采用钢带将扶手和混凝土墙体连接,并用不锈钢螺栓固定,避免今后因交通事故等因素造成的花盆脱落、坠落的现象,提升了花箱的安全性(见图 4)。

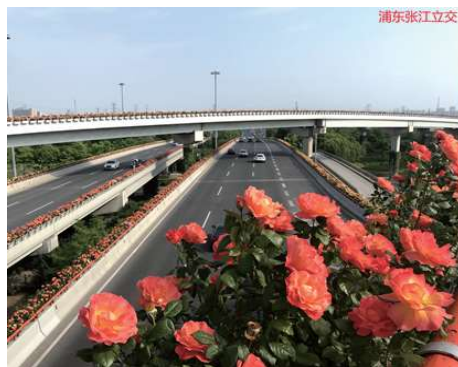
图7 国庆期间的月季

(2)控花修剪:俗称重修,为了保障国庆期间的景观效果,按照每种月季习性及开花的花期,在8月中旬重修一次,修剪的位置在花蕾以下第一个五小叶和第二个五小叶之间,修剪后,每株则保留10~15个萌芽,同时要追施一次磷钾肥。在保证水分和肥力的情况下,国庆期间的花期如约而至,景观效果比较好(见图7)。

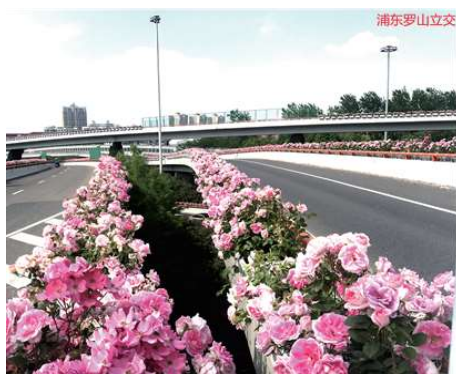
图8 进博会期间的月季

综上所述,本次进博会期间月季能够如期开花,及时修剪、肥水的跟进也是一个重要的环节(见图8)。
