# 某公路大桥引桥病害分析及加固设计

**摘要:**某公路大桥引桥经过多年运营后,在顶板、腹板、横梁出现了较严重的裂缝,影响了桥梁结构安全及正常使用。通过荷载试验及有限元计算,对病害产生的原因进行了深入研究。在此基础上运用张拉体外预应力束和在顶板粘贴钢板的加固方法,对引桥进行了加固,并利用荷载试验对加固后的效果进行了验证。

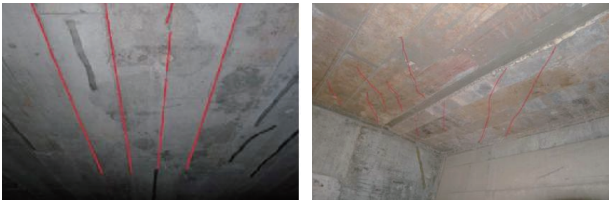
图3 腹板纵向裂缝和底板横向裂缝

(1)箱梁底面及腹板外侧均经过多次修补,大部分较宽的裂缝已作封闭处理,但局部仍有较宽裂缝(见图3)。

经分析,对于腹板纵向裂缝产生的主要原因为腹板采用双排 $\phi 15.2-13$ 钢束,而腹板厚度只有45 cm,导致钢束中心与腹板边的距离只有12.5 cm,施工质量不易保证,不易振捣实,从而产生了沿钢束的纵向裂缝;顶板纵向裂缝产生的原因主要为箱梁箱宽较宽,顶板跨度达到了6.5 m,未设置横向预应力,在车辆荷载作用下,顶板产生了较多纵向裂缝;对于腹板斜向裂缝产生的原因是本桥在支点位置未设置腹板

(2)对箱梁内部未封闭的裂缝以及沿预应力纵向的裂缝采用裂缝封闭处理。
