# 郑州市北三环彩虹桥改建方案研究

**摘要:** 郑州市北三环彩虹桥上跨郑州北编组站,随着北三环快速化和交通流量不断增加,桥梁结构出现病害,结合现状桥梁结构病害研究了加固方案,又结合现状北三环存在的交通问题和桥梁结构的设计使用年限研究了拆除后新建方案,详细比较了加固方案和拆除新建方案的工期、经济性、技术标准和使用寿命等。

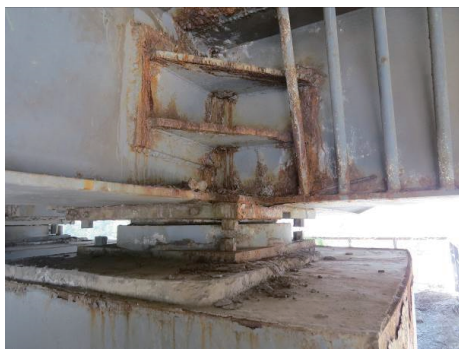
图 3 彩虹桥主桥病害图 - 支座锈蚀

检查和荷载试验;外观检查发现桥面多处有较严重纵缝、横缝,严重坑槽,部分桥面混凝土松散、破损致使桥面不平整;伸缩缝内杂物堵塞严重,局部伸缩缝钢板脱落,混凝土锚固区开裂,伸缩缝处错台较严重;上部拱圈结构个别竖杆、斜杆被撞凹陷;南北两道纵梁渗水碱化较严重、纵梁钢板锈蚀、锈胀严重;部分桥道板下挠,板底有横向裂纹;支座垫石锈胀,支座钢板有锈蚀现象、部分支座聚四氟乙烯板滑出;墩台渗水碱化、钢筋锈胀较严重<sup>[4]</sup>。荷载试验表明彩虹桥主桥、引桥上部结构不能满足设计荷载汽-超20要求,运营状况不安全;桥梁实际刚度减弱,储备不足(2008年检测与2018年检测结果对比);2014年检测发现,62 m跨东侧端横梁发生断裂。

2019年检测报告表明,北三环彩虹桥桥面系、上部结构、支座及下部结构评价均为不合格,总体评价不合格;桥面铺装层、伸缩缝、上部结构渗水等病害发展较明显,主桥钢结构锈蚀及钢筋局部锈胀、混凝土剥落等病害均有一定发展;该桥整体状况不断恶化,安全形势严峻,需尽快封闭交通禁止通行,并对桥梁进行全面加固维修。桥梁病害见图2~图4。

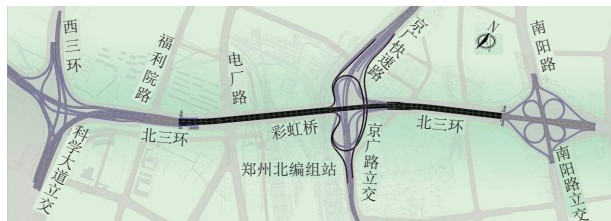
图5 科学大道立交至南阳路立交交通图

科学大道立交西向东交通流向由南向东、西向东、北向东组成,其中西向东 2 车道、北向东 1 车道(双车道匝道,单车道入口)在合流处合为 2 车道,与南向东 3 车道再合流,形成 5 车道断面向东延伸,在电厂路下桥匝道分流 2 车道后,主线以单向 3 车道向东延伸,在彩虹桥西渐变变为 2 车道,本次改造将主线双向 4 车道改为双向 6 车道方案;科学大道立交与京广立交之间的距离不到 800 m,京广立交与南阳

路立交之间的距离不到 450 m, 因立交之间距离较近, 需增设集散车道, 北三环在科学大道立交与京广路立交、京广路立交与南阳路立交间均设置为 3+1 车道, 见图 5。
