# 福建省高速公路桥梁拼接技术状况调查与分析

**摘 要:** 福建省许多桥梁面临拼接改造, 为减少拼接后结构病害及维养压力, 需对已有拼接桥梁的技术状况进行调查, 并分析拼接设计方案的合理性。分析结果表明, 福建省高速公路桥梁拼接的新旧主梁均采用相同的截面型式, 且板梁占绝大多数, T 梁次之, 箱梁很少; 板梁的拼接主要采用上连下不连的形式, 且病害少于其他形式; T 梁的拼接全部采用上连下不连的形式, 病害最多但仍能满足桥梁正常使用要求; 箱梁的拼接主要采用上下均不连的形式, 常发生翼缘啃边和渗漏现象。从防治桥梁病害角度看, 相同主梁截面的桥梁拼接宜采用上连下不连的拼接形式。

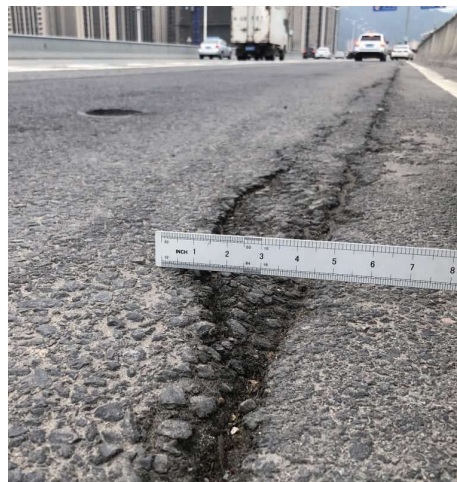
桥面铺装层破损主要为新旧桥接缝处上方沿纵桥向产生一条或多条裂缝,见图3所示。

图3 拼接处桥面铺装层破损之实景

对于拼接桥梁,旧桥往往已经建成多年,新旧桥梁设计所依据的规范存在差异<sup>[4]</sup>,如表现为道路等级或荷载标准提高。再加上交通量提升、超限车辆通行等原因,由车辆荷载作用引起的横向弯曲应力超过混凝土抗拉强度,从而导致拼接桥梁产生桥面铺装层开裂、伸缩缝损坏、底板开裂<sup>[11-13]</sup>和翼缘板开裂等病害。

新旧桥基础沉降差是桥梁拼接工程中的常见问题<sup>[14]</sup>。桥梁拼接后,新桥基础沉降使得新旧桥之间产生较大的横向拉应力,严重时导致桥面铺装破损、伸缩缝损坏、翼缘板开裂、腹板开裂和墩台开裂等病害<sup>[8,15,16]</sup>。

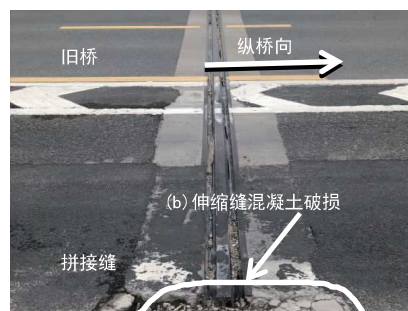
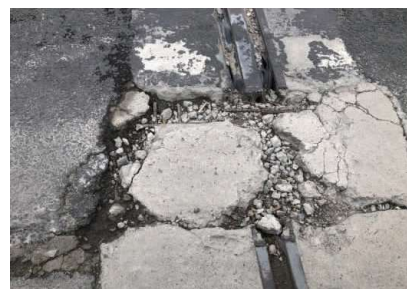
伸缩缝损坏主要为伸缩缝型钢扭曲以及锚固区混凝土损坏,见图4所示。

图4 拼接处伸缩缝锚固区混凝土破损之实景

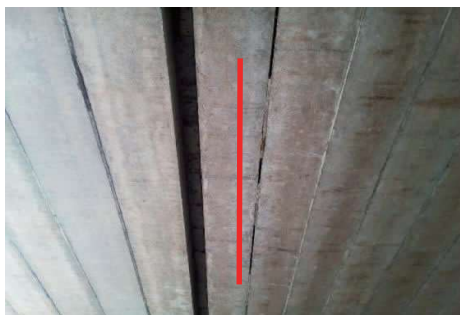
底板开裂主要表现为新旧主梁底板产生纵向裂

缝(见图5所示),往往分布在靠近加宽桥梁一侧的边板。

图5 底板开裂之实景
