# 平封底加固在深层泉眼止水施工中的成功应用

**摘 要:** 通过介绍一个约 3 万  $\text{m}^2$  大型房建项目,在周边楼栋均已建好的情况下,开挖最后一块近 900  $\text{m}^2$  地库基坑时发生多处承压水突涌事故,严重影响了工程进度,最终从安全性、经济性、止水有效性,以及对既有建(构)筑物的影响等方面综合比选,最终采用对环境扰动小的 MJS 工法进行坑底平封底止水处理方案,有效解决了承压水突涌问题。该项目成功实践可为类似复杂环境下承压水问题的解决提供参考和有益的借鉴。

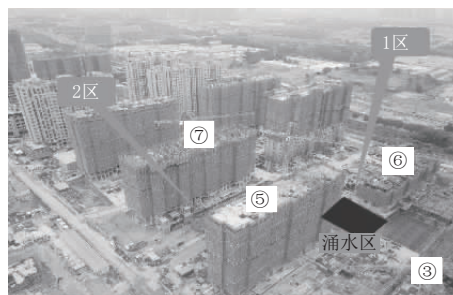
图 1 场地平面图

该项目平面布置见图 1,如引言所述,由于工期安排,在主楼施工时没有将楼栋之间的地库同时施工完成。最后施工区域为图 1 中所示 5#、6# 楼之间,此时周边楼栋包括地库结构均已出地面。

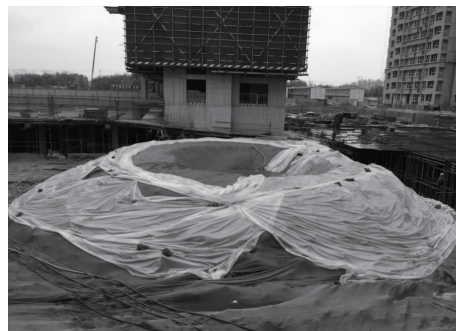
图 2 涌水点回填情况

该基坑第一次开挖时较为顺利,开挖到底并浇筑 30 cm 垫层。在绑扎底板钢筋时,基坑北侧开始出现涌水点,现场采用双液注浆方式进行封堵,不仅没有堵住涌水,反而导致南侧出现 2 个较大的涌水点,并且夹带大量泥沙。同时场地中央也出现了涌砂点。为了避免水土流失对已建楼栋产生危害,现场决定对该区域进行暂时回填,平衡水头压差,见图 2。

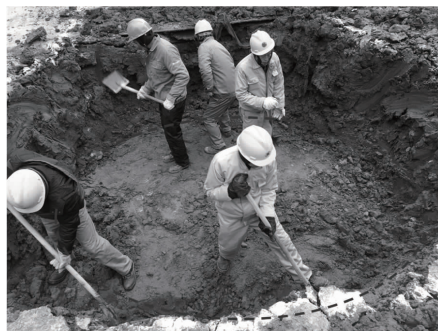
图 7 MJS 试桩验证

MJS 成桩 3 d 后, 开挖形态见图 7, MJS 成桩质量良好, 有效直径大于 2.4 m。试桩试验后, 开展正式施工。

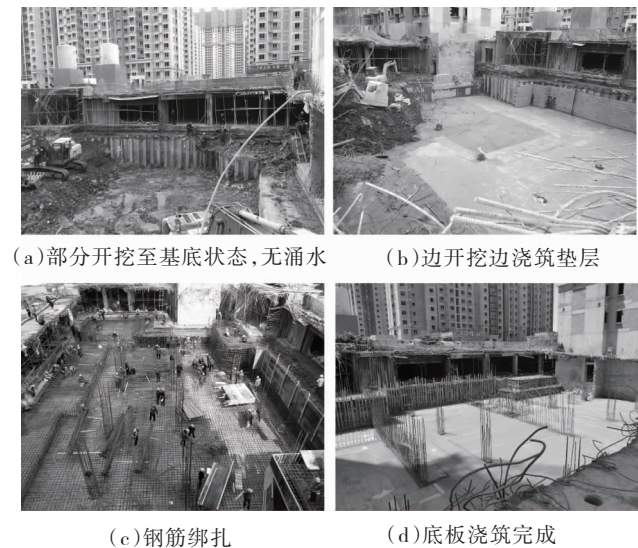
图 8 主要施工过程

MJS 全部施工完成后,二次开挖过程非常顺利,没有发生涌水涌泥情况,见图 8。
