湿陷性黄土地层市政道路改扩建路基差异沉降现场试验研究

摘要:依托朔州市南环路道路改扩建工程,采用现场试验分析方法,对湿陷性黄土地层市政道路改扩建路基差异沉降变形规律开展了研究。结果表明,在路基土整体填筑完成前,最主要的部分是地基压缩变形,路基土填筑完成后的地基沉降仍在增加,但速率变缓,且主要是地基固结沉降,为改扩建工程设计施工方案选择提供了科学依据。

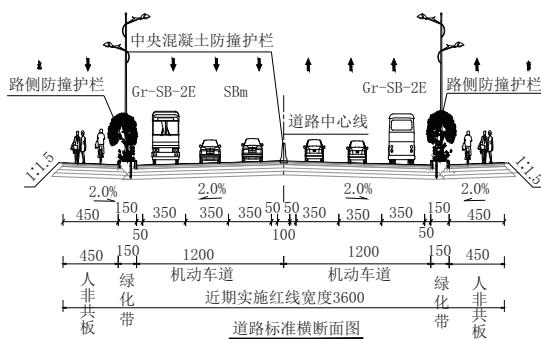
图 1 南环路横断面布置图(单位:cm)

本工程为现状道路改造,既有道路宽度为 24 m,沿道路中心线双向拓宽后宽度设计为 36 m。一般路面横断面组成形式如图 1 所示,其中非机动车道长度取 4.5 m,绿化带宽度取 1.5 m,机动车道长度取 12 m。

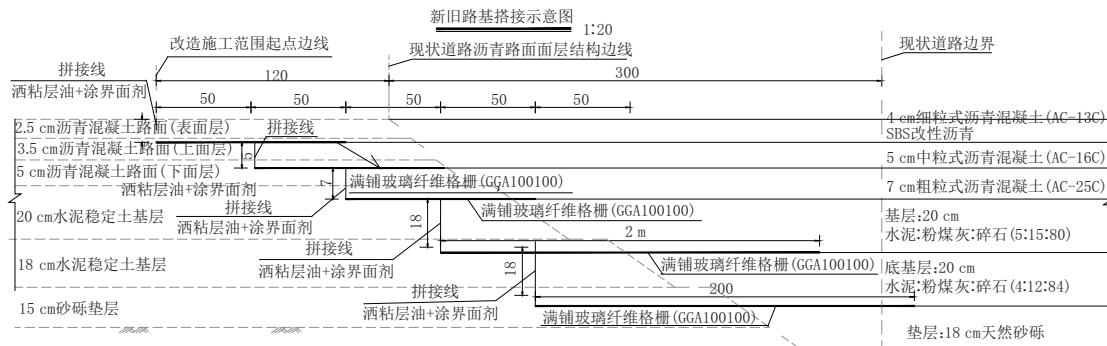
图2 新旧路基搭接示意图

本工程现状双向四车道路面结构为沥青路面,根据设计要求,先破除现有沥青路面至垫层,再与新建加宽路面一同施工。新旧路基搭接如图2所示,由于旧路结构层厚度与新建道路结构层厚度不同,进行新旧路施工时,在满足基层最小压实厚度的情况下,可通过调整基层厚度或铣刨现有砂砾垫层,使得新旧路高程能够合理衔接。

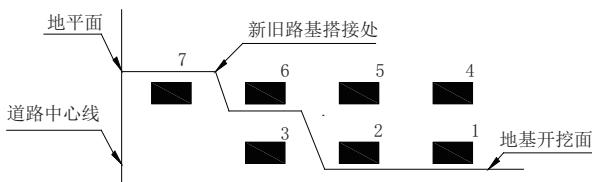
图3 监测点布置竖向示意图

为准确研究路基沉降情况,监测点布置如图3所示,取路基底层与上层分别作为监测平面,每隔3 m放置一个监测点,3号与7号监测点作为标准对照点,通过其余各点的数值变化来观测路基填筑过程中的沉降变化。

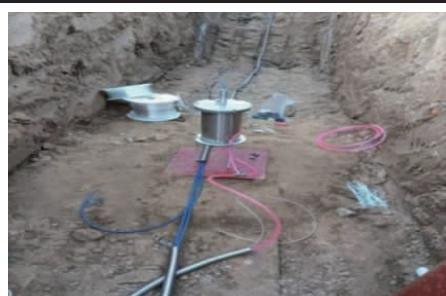
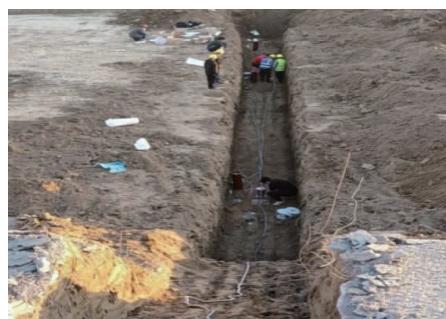
图4 现场试验仪器安装

XHX-21XX系列连通管型振弦式静力水准仪是由多支高精度液位传感器定位基板和连通管组成,是一种表面安装式的沉降挠度观测仪,测量各液位计相对基准点的垂向形变情况,广泛应用于桥梁挠

度、路面线形或大坝线形的沉降测量(见表1,图4)。

(a) 振弦式静力水准仪

(b) 现场仪器布置

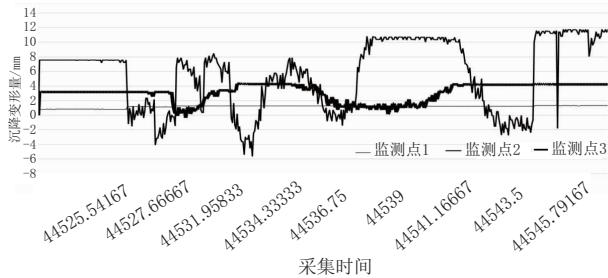
图5 第二层断面监测点沉降变形曲线

图5给出了路基第二层断面的监测点沉降变形

曲线图。由图可知:(1)第二层断面的各个监测点都有不同程度的沉降和不一样的变形趋势。(2)新路基2、3号监测点沉降不稳定且沉降程度较大,而旧路基1号监测点沉降较稳定。(3)3号监测点相对于1号监测点沉降量约为3 mm,2号监测点相对于1号监测点沉降量从初期7 mm增加至9 mm。

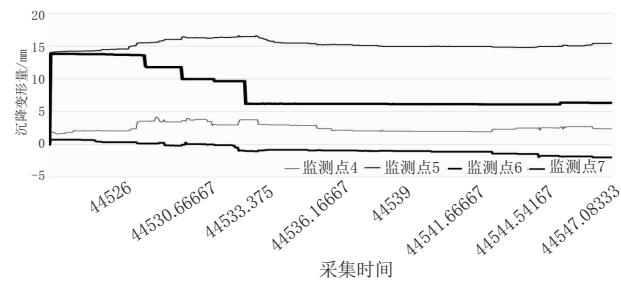
图6 第一层断面监测点沉降变形曲线

图6为改扩建路基第一层断面的监测点沉降变形曲线图。由图可知:(1)第一层断面的各个监测点也出现了不同程度的沉降和变形趋势。(2)11月23日至12月17日期间,4号、5号监测点沉降变化趋势相似,6号与7号监测点沉降变化趋势相似,预计4号与5号、6号与7号监测点同属一个施工区域。(3)11月26日至12月3日期间,由于施工导致各区域监测点均出现较大程度的沉降变化。12月3日后各区域沉降变化均恢复稳定。(4)5号与7号监测点、4号与6号监测点基本位于同一水平线。自11月23日起,5号与7号监测点、4号与6号监测点相对沉差逐渐增大。至12月17日,7号监测点已相对5号监测点沉降9 mm,6号监测点相对4号监测点相对沉降5 mm,整体沉降变形差依旧大于第二层断面。
