# 某特大桥过火桥墩有限元模拟分析

**摘 要:**以某特大桥墩身火灾为案例,介绍此类工程现场调查内容,然后基于通用有限元软件 ABAQUS 对火灾时墩身温度场进行模拟分析,与现场调查实况进行对比后确定墩身大致火损情况,在此基础上再用 ABAQUS 对其进行简化建模并进行静力及频率分析,总结分析结果后提出对应加固建议,可为后续相关工程案例提供研究及加固的思路与参考。

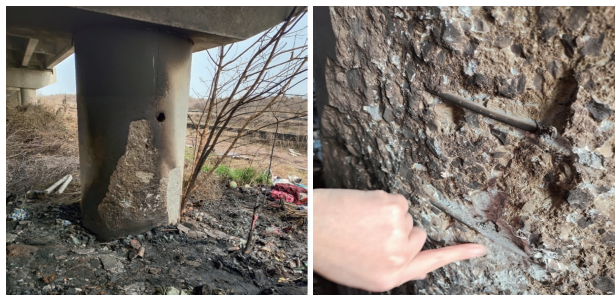
图2 过火桥墩现场灾害图

2021年2月9日上午11点该特大桥桥墩墩身发生火灾,初步调查显示原因为堆放在墩身周边的废弃物(包含废弃的橡胶轮胎及其他塑料废弃物)经野火点燃发生火灾,燃烧一段时间后被消防人员用高压水枪扑灭,火灾现场见图2,墩身迎火面被高温烟气灼黑,墩身靠近地面部分出现大面积混凝土脱落,局部墩身螺旋筋外露,墩身混凝土火损深度大概在 10~60 mm,导致墩身产生一定程度的损伤。

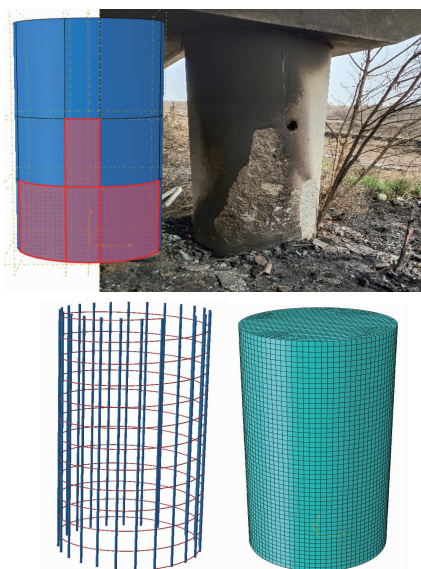
图4 有限元模型示意图

为便于有限元分析,本次模型选取高1.5 m,宽1.3 m的规则“凸”型区域替代现场的不规则火灾损伤面,有限元模型见图4。

模型选取如图4所示红色区域为火灾作用区域,模型中钢筋按照实际图纸钢筋进行建模,墩柱底部采用固定约束,模型单元尺寸按照50 mm进行网格划分。
