# 富水复合地层掘进盾构刀具损坏控制技术

**摘要:** 土压平衡盾构机在富水复合地层中掘进, 由于穿越地层的不均匀性, 加之地层溶洞发育, 盾构刀具经常会出现非正常损坏的现象, 从而降低盾构掘进功效, 增加盾构施工成本, 同时增加换刀安全风险, 为此开展富水复合地层掘进盾构刀具损坏控制技术研究意义重大。以徐州城市轨道交通 2 号线周七区间隧道为工程实例, 通过研究解决富水复合地层掘进盾构刀具损坏控制难题, 为后续同类型工程提供参考与借鉴。

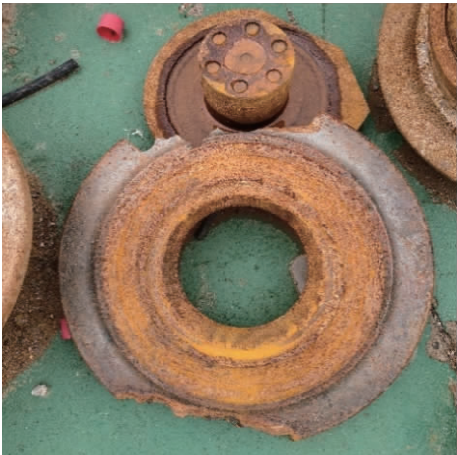
图 3 刀圈崩角现场图

速度,所处地层为上软下硬地层,故带压进舱检查刀具,发现滚刀损坏 8 把,刀具掉落土舱 1 把。现场刀具磨损情况如图 3 至图 5 所示。由图可知,本工程更换的刀具主要为滚刀。从滚刀磨损情况来看,滚刀摩擦磨损(均匀磨损以及弦偏磨和刃偏磨损等非均匀磨损)的情况几乎没发生,其磨损形式主要为刀具断裂损失,具体表现形式主要有刀圈崩角(见图 3)、刀圈断裂(见图 4)以及轴承损坏(见图 5)。刀圈崩角主要表现为刀圈外边缘出现局部掉块。刀圈断裂一般为沿刀圈半径方向出现贯穿裂缝,有的甚至缺失一段。轴承损坏主要表现为轴承断裂。

本工程盾构隧道穿越的地层主要为中风化灰岩,溶洞发育,部分为上部黏土下部岩石的上软下硬地层。中风化灰岩的强度较高、硬度较大,由现场取样获得岩石自然状态下单轴抗压强度最大值达 123 MPa,严重影响了盾构机掘进的效率,也增加了刀具磨损的进度和程度。根据现场滚刀失效形式来看,初步判断主要原因为刀圈载荷突变,遭受突然冲击后过载形成贯穿式裂纹,继而延伸,循环撞击后产生局部崩块,崩块区域逐步扩大,刀圈与刀毂过紧力消失,刀圈脱落。由于溶洞的存在,加之岩石软硬不均,势必造成刀盘振动较大,加大刮刀螺栓的振动频率,一旦在刀盘反转过程中遇到岩脊的突然冲击,势必会脱落。刮刀脱落后位于岩石与滚刀之间,在刀盘推力及扭矩作用下,刀圈对刮刀进行碾压,而岩石强度较高,刮刀并不会挤入岩石当中,这就造成刀圈硬碾刮刀后崩刃。一旦个别刀圈崩断脱落后依附于开挖面并未掉入土仓,也会造成刀圈硬碾现象。

刀圈毛坯改用辊锻工艺(见图 7),该工艺制作的毛坯经过扩孔滚锻后,金属流线形成环状且沿刀圈法向延伸,增加了抗断裂韧性。在高冲击性岩层掘进时,对于刀圈崩刃现象有一定的抵抗力,即使有崩刃出现,也会是片状剥离脱落现象而非断裂。
